**SYNDICAT D'AMÉNAGEMENT DES  
RIVIÈRES DU BANDIAT, DE LA  
TARDOIRE ET DE LA BONNIEURE  
(SYBTB)**

**DEMANDE DE SOLDE**

**POUR LES TRANCHES N°1 ET 2**

La Bonnieure à Genouillac

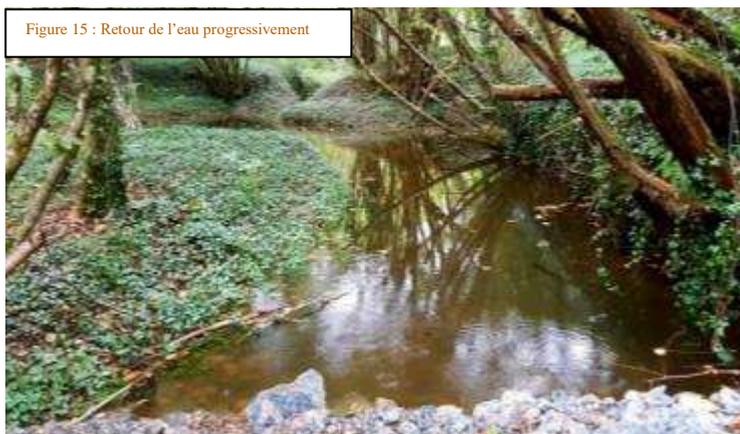
Figure 15 : Retour de l'eau progressivement

Ces travaux ont été **réalisés** pendant un **assec de la rivière** et l'eau est **revenue progressivement** au mois de **décembre 2018**. Les photos suivantes sont des comparaisons avant / après travaux.

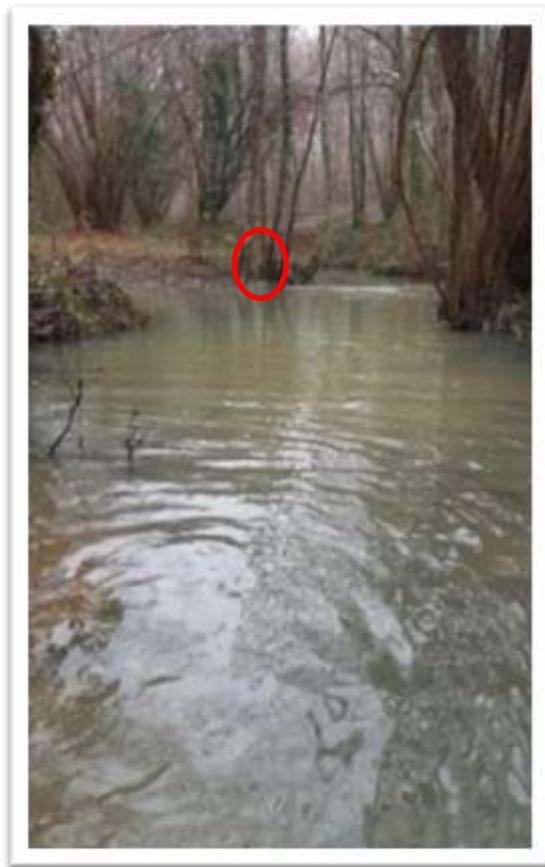
Figure 19 : Portion après travaux

Nous pouvons voir que même **le seuil sur le site devient franchissable** après travaux. De plus, l'ensemble du système racinaire de la ripisylve se retrouve connecté à la rivière.

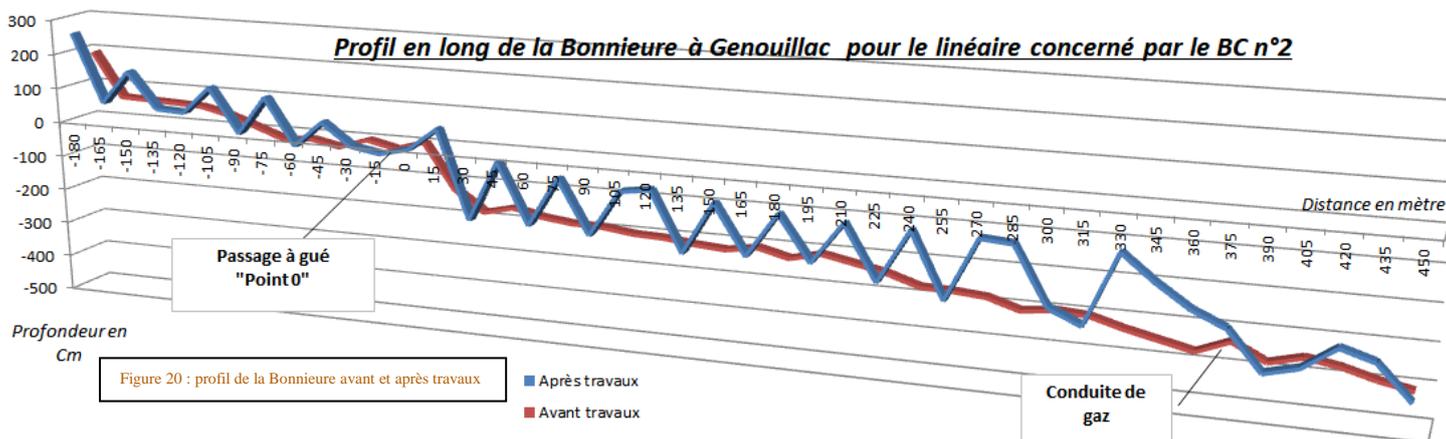
Ainsi, nous avons une **hauteur moyenne** de recharge de **137cm**, un **maximum** de **226cm** et un **minimum** de **60cm**.

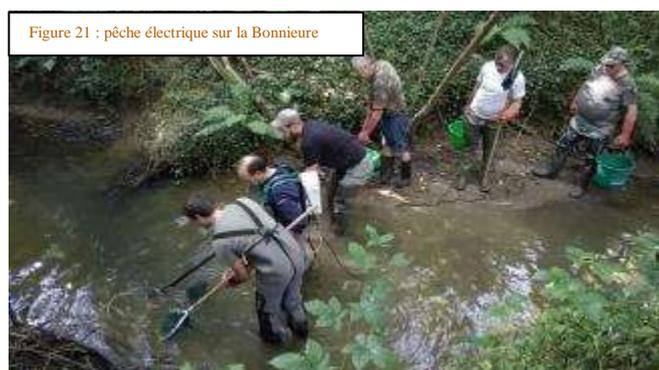
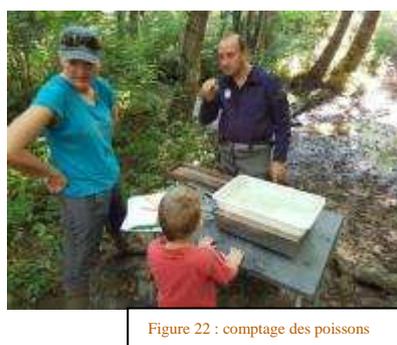
Lors de la réunion de terrain, la **fédération de pêche de la Charente a proposé et réalisé une pêche électrique** en aval du passage à gué, le mardi 24 juillet 2018. Le personnel de la régie a aidé à la réalisation de cette pêche électrique.

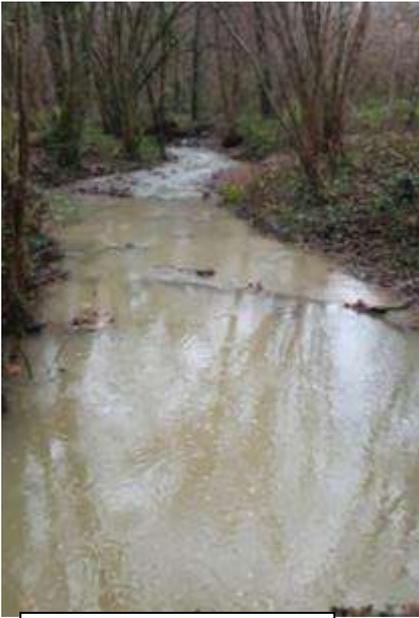
Figure 25 : couleur de l'eau en amont des aménagements

Lors du **suiti du site**, nous avons pu **observer lors d'une montée d'eau** que l'eau après avoir parcouru environ 2km d'aménagements été plus clair. Ainsi, l'ensemble des aménagements permet **de décantier et de filtrer l'eau**. Il a pu être remarqué aussi que les **1<sup>ères</sup> fosses** ont commencé à se **remplir de matériaux** provenant du charriage naturel de la rivière.

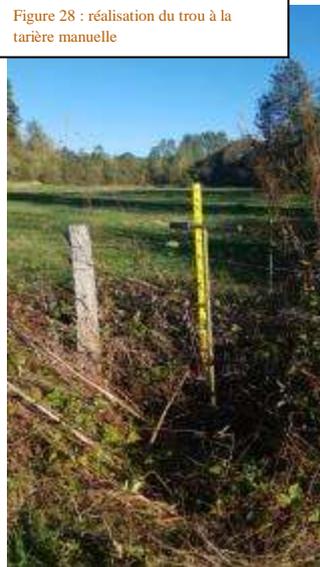
Figure 29 : mise en place de l'argile pour éviter l'infiltration de surface

Ils ont été ensuite **disposés dans les emplacements prévus**. Le tuyau a été bouché et la jonction avec le sol a été colmatée avec de l'argile. **Des relevés** sont réalisés **hebdomadairement** grâce à un piézomètre manuel.
