Demande de solde Tranche N°3

I. Bilan des travaux sur la Bonnieure

I.2. Travaux de la tranche 3 du PPG de la Bonnieure

Intitulé de l'opération : TRANCHES 3 DU PPG DE LA BONNIEURE 2018

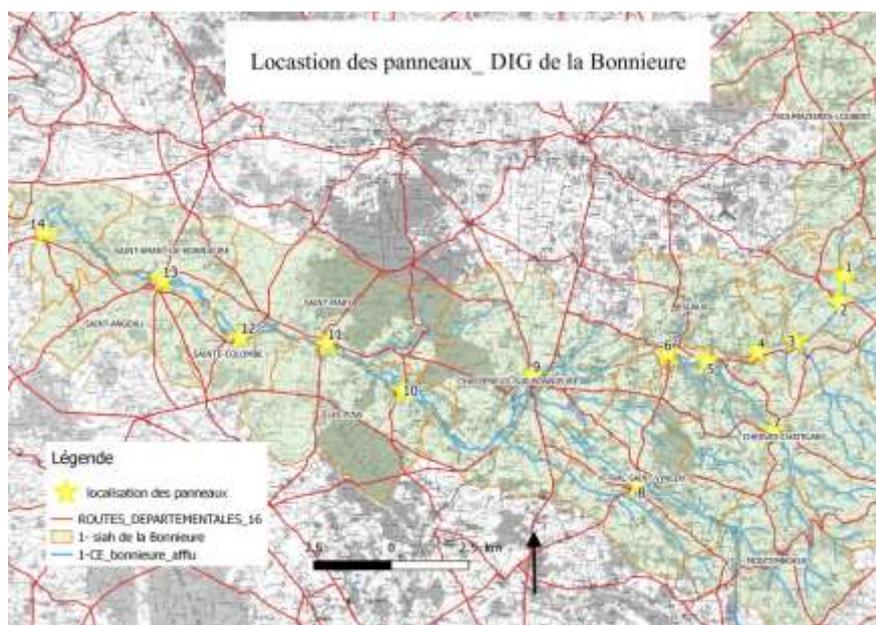
Carte 1 : panneaux pour la DIG de la Bonnieure

L'enquête publique a eu lieu du 14 juin au 17 juillet 2017. Pour cela, nous avons déposé 14 panneaux au niveau de chaque pont de la Bonnieure pour indiquer la réalisation de l'enquête publique.

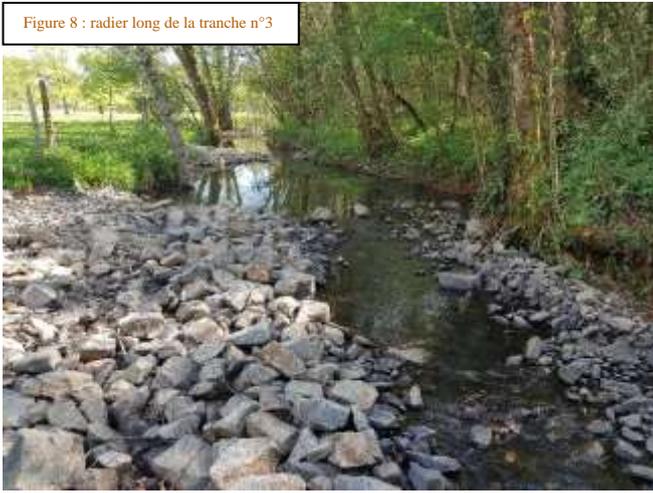
Figure 8 : radier long de la tranche n°3

La **principale conclusion** des différents interlocuteurs est de mettre en place **des recharges plus longues** afin d'avoir des radiers qui fassent au minimum 1 fois la largeur du lit mineur (exemple si le lit mineur fait 3 m de largeur il faut que le radier réalisé soit au minimum de 3 m de long).

Ces radiers plus longs vont **demande plus de matériaux** et donc le **coût au mètre linéaire sera plus élevé**.

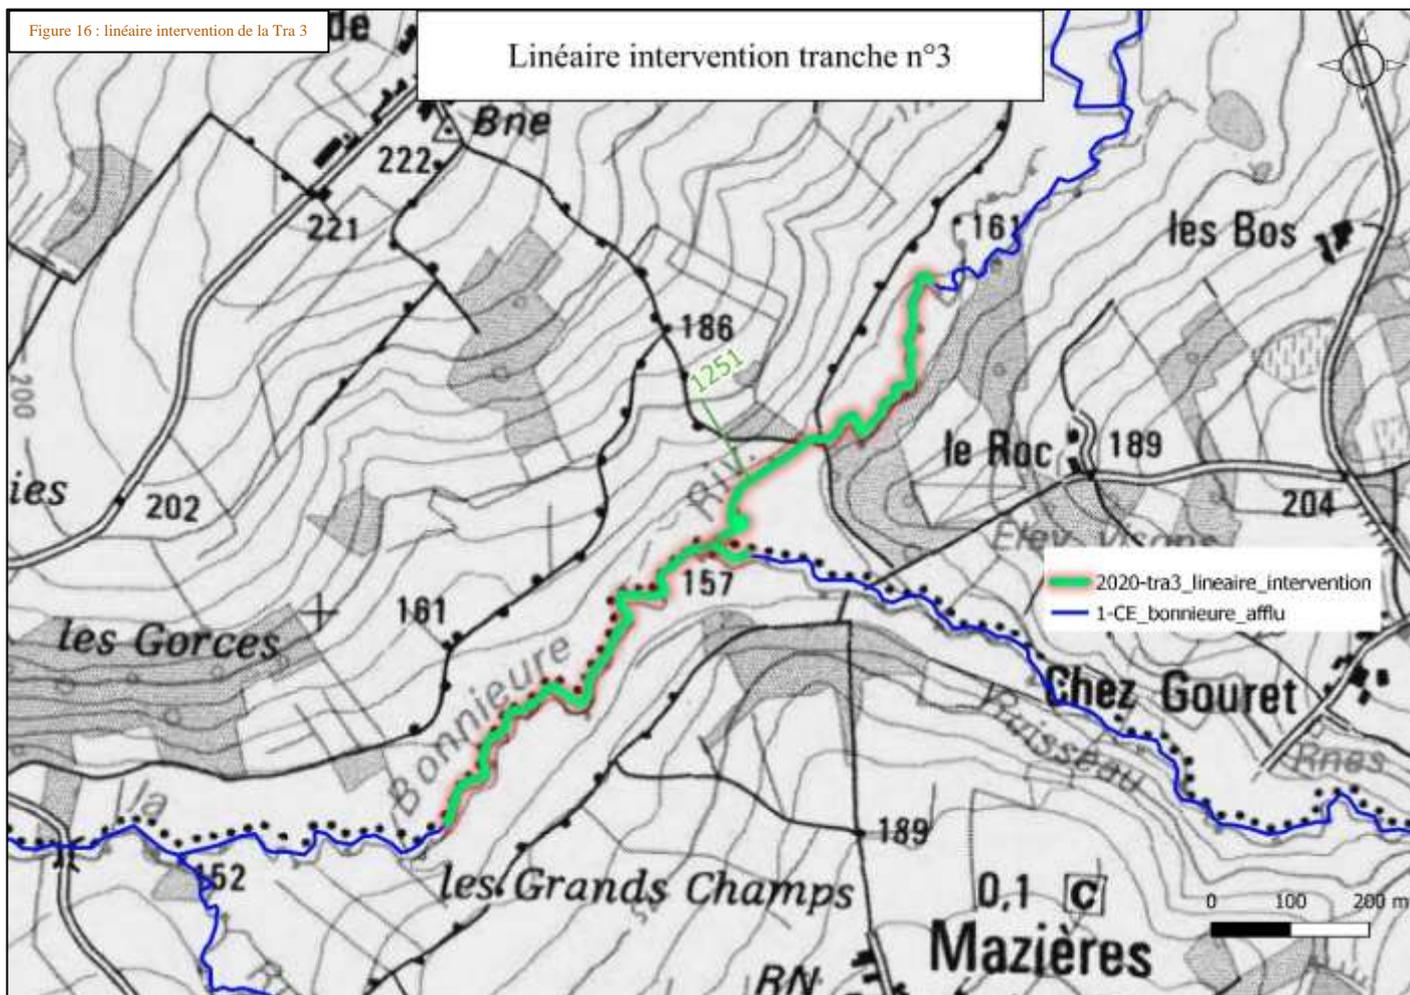
Figure 16 : linéaire intervention de la Tra 3

65 points de recharges ont eu lieu pour un volume total de matériaux de 7 000 T pour un linéaire de 1 200 m de rivière.

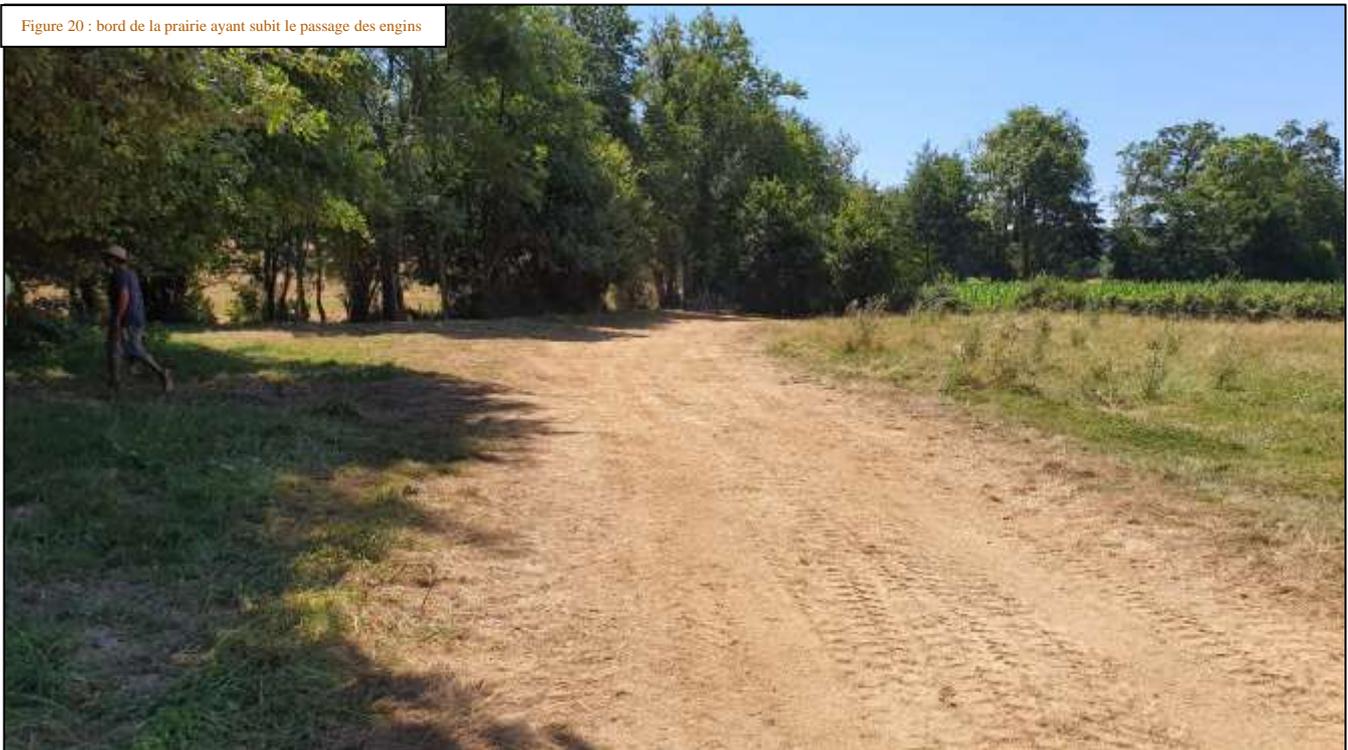
Figure 20 : bord de la prairie ayant subit le passage des engins

Le volume des **matériaux a été important sur une courte distance**. Ainsi, un **nombre élevé d'engins** est passé dans les prairies au même endroit sans **entraîner une forte dégradation**.

Toutefois, le chantier s'est fait dans de **bonne condition** permettant une **faible dégradation** de la prairie, **essentiel pour les exploitants**, ce qui a permis de continuer les chantiers.

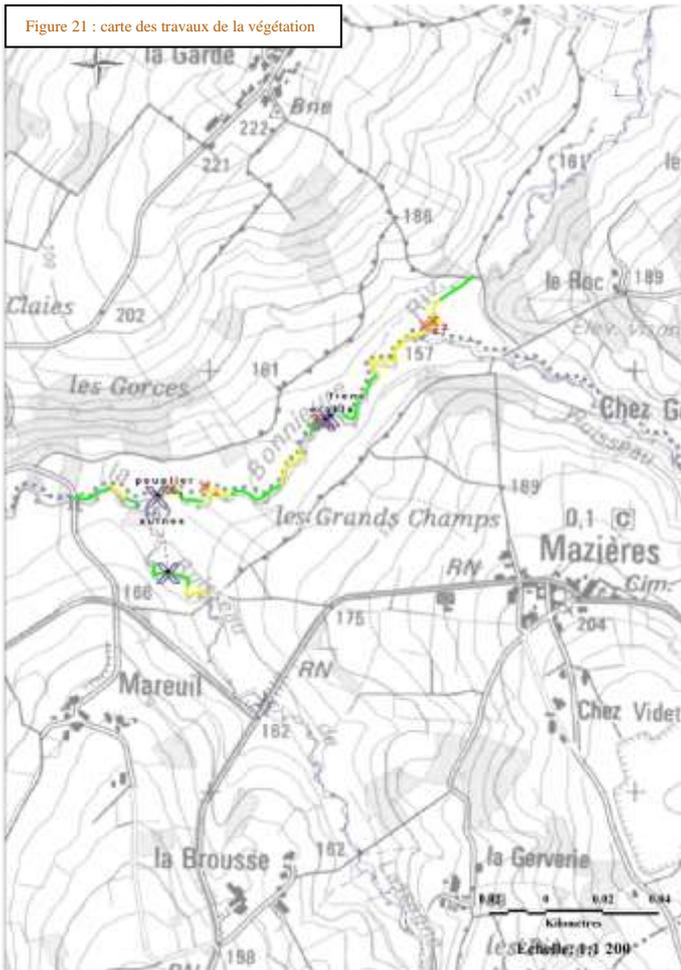
Figure 21 : carte des travaux de la végétation

L'entretien a eu lieu sur un linéaire de cours d'eau de 1 600 m pour dégager les zones de recharges. Le linéaire d'intervention était supérieur car nous ne connaissions pas exactement le volume de matériaux que nous pouvions financer.

L'intervention a consisté à dégager la végétation sur la rive d'intervention et de dégager les 2 berges sur les zones de radiers. En effet, cette intervention permet un accès plus facile pour l'intervention de la mini-pelle, et avoir un visuel plus facilement sur l'évolution de ces radiers lors des crues mais aussi de pouvoir redonner des zones éclairées sur la rivière et en particulier sur les zones de courant.

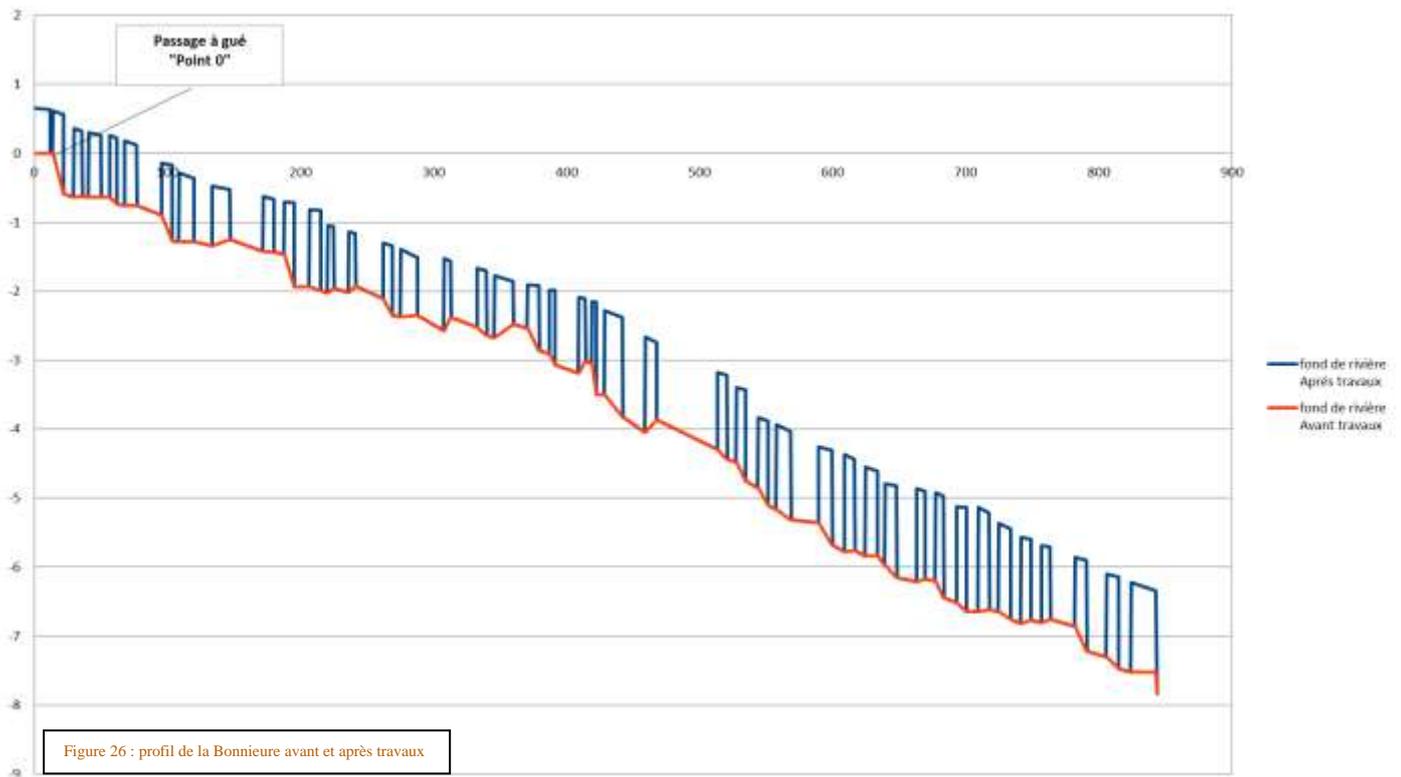
Un nivellement a été fait pour le bon de commande n°3.

Ainsi, nous avons une **hauteur moyenne** de recharge de **100cm**, un **maximum de 150cm** et un **minimum de 60cm**.

La pente moyenne de la rivière est de 0,9%.

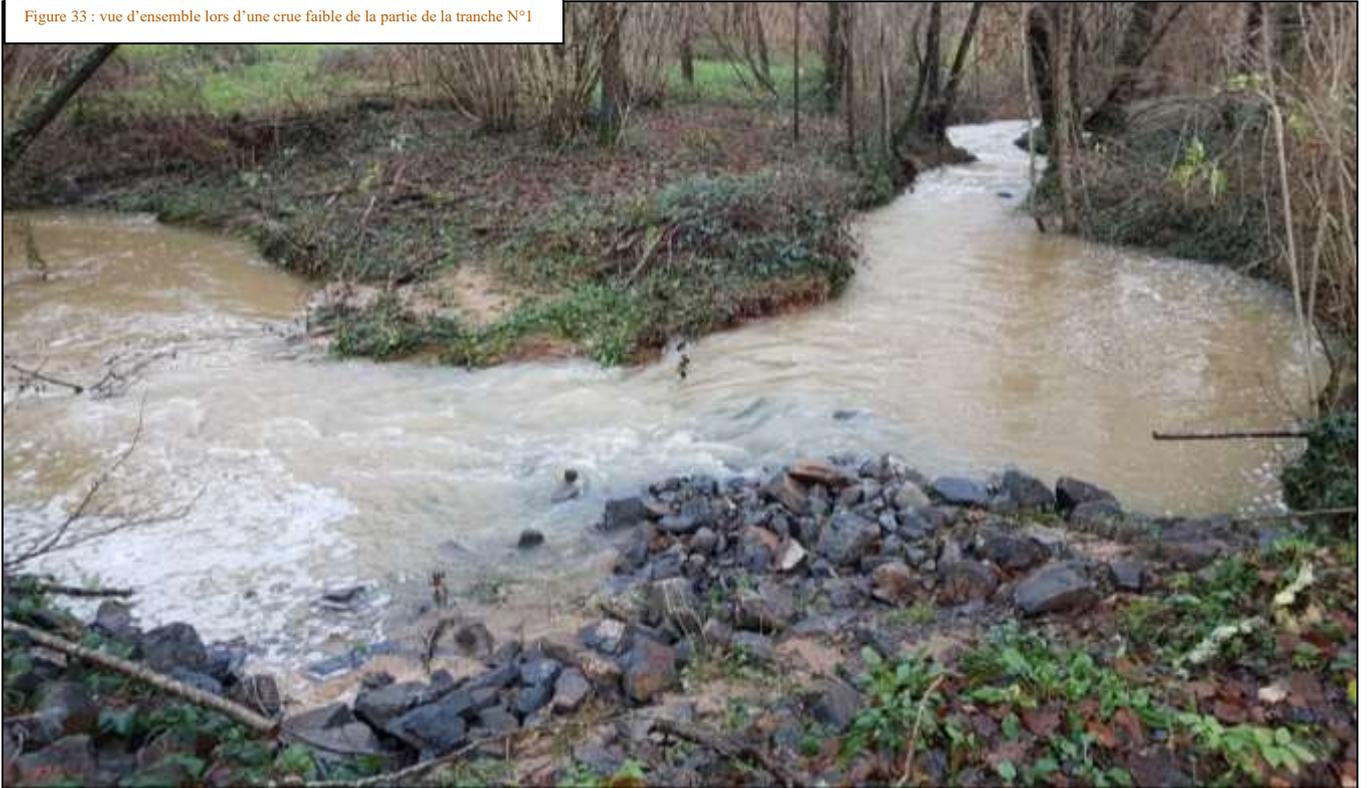
Figure 33 : vue d'ensemble lors d'une crue faible de la partie de la tranche N°1

Nous pouvons constater que si lors des travaux la hauteur de matériaux parait impressionnante dès que l'eau revient cela supprime cette impression. La bonnieure retrouve son image de rivière et ne ressemble plus un fossé d'évacuation des eaux.

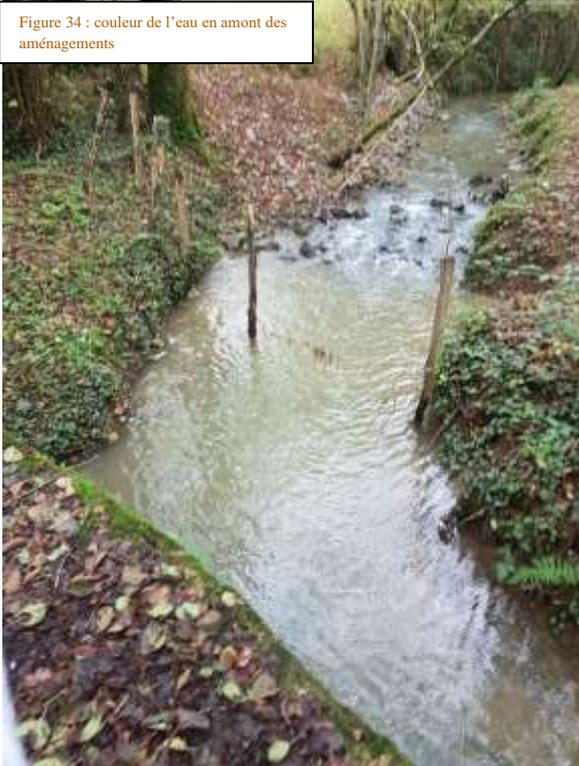
Figure 34 : couleur de l'eau en amont des aménagements

Lors du **suivi du site** corrélé à **une montée d'eau**, nous avons pu observer que l'eau après avoir parcouru environ 2km d'aménagements était plus claire. Ainsi, l'ensemble des aménagements permet de **décanter et de filtrer l'eau**.

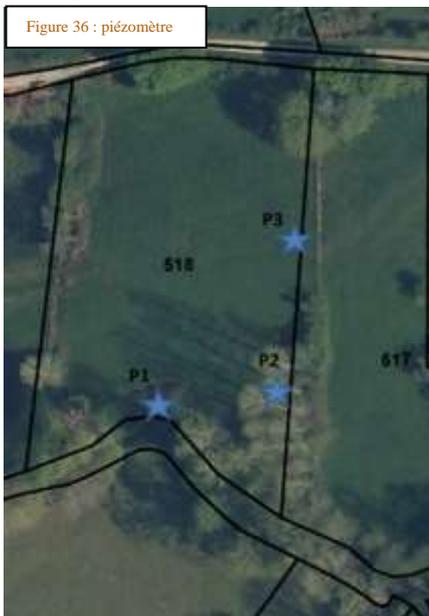
Figure 36 : piézomètre

Pour pouvoir suivre l'évolution de la **nappe phréatique**, **3 piézomètres artisanaux ont été posés** sur une partie de la rivière ou les travaux devraient avoir lieu dans 2 à 3 ans (en fonction des financements possible). Une **convention** a été signée entre le **propriétaire et le SyBTB** (cf. annexe n°2). La **réalisation des sondages** a été **réalisée manuellement** grâce à la **tarière prêtée par le SPANC de la CDC RPP**. La profondeur du sondage est de 2,20m.

À la suite, des tuyaux de 2,40 m ont été perforés et collés par la régie et l'apprentie du SyBTB.

Ils ont été ensuite **disposés dans les emplacements prévus**. Le tuyau a été bouché et la jonction avec le sol a été colmatée avec de l'argile. **Des relevés** sont réalisés en moyenne de façon **hebdomadaire** grâce à un piézomètre manuel.

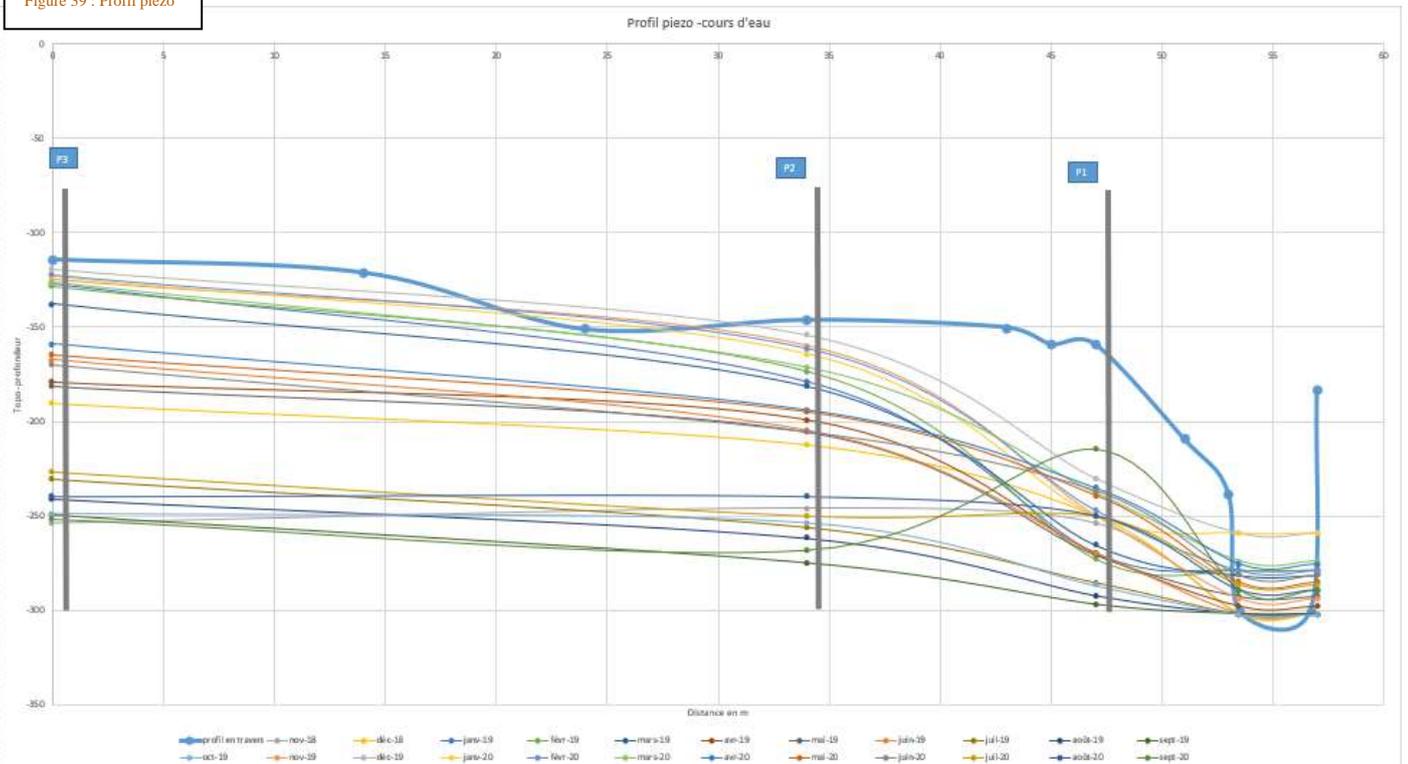
Figure 39 : Profil piezo

Le marnage de la nappe est de 130 cm avec une alimentation de la rivière qui devient nul en période estival.

Au cours du mois de **septembre 2020**, le niveau d'eau dans le **piézomètre N°1** est **remonté à 20 cm** de la surface mais les **autres piézomètres** et le **niveau de la rivière n'a lui pas varié** en restant à un niveau d'environ 1 m en dessous du piézomètre n°1.

Une hypothèse est que la **perméabilité des berges** est **plus importante** permettant à l'eau, par **capillarité**, de les **suivre et de faire remonter le niveau** du piézomètre 1.

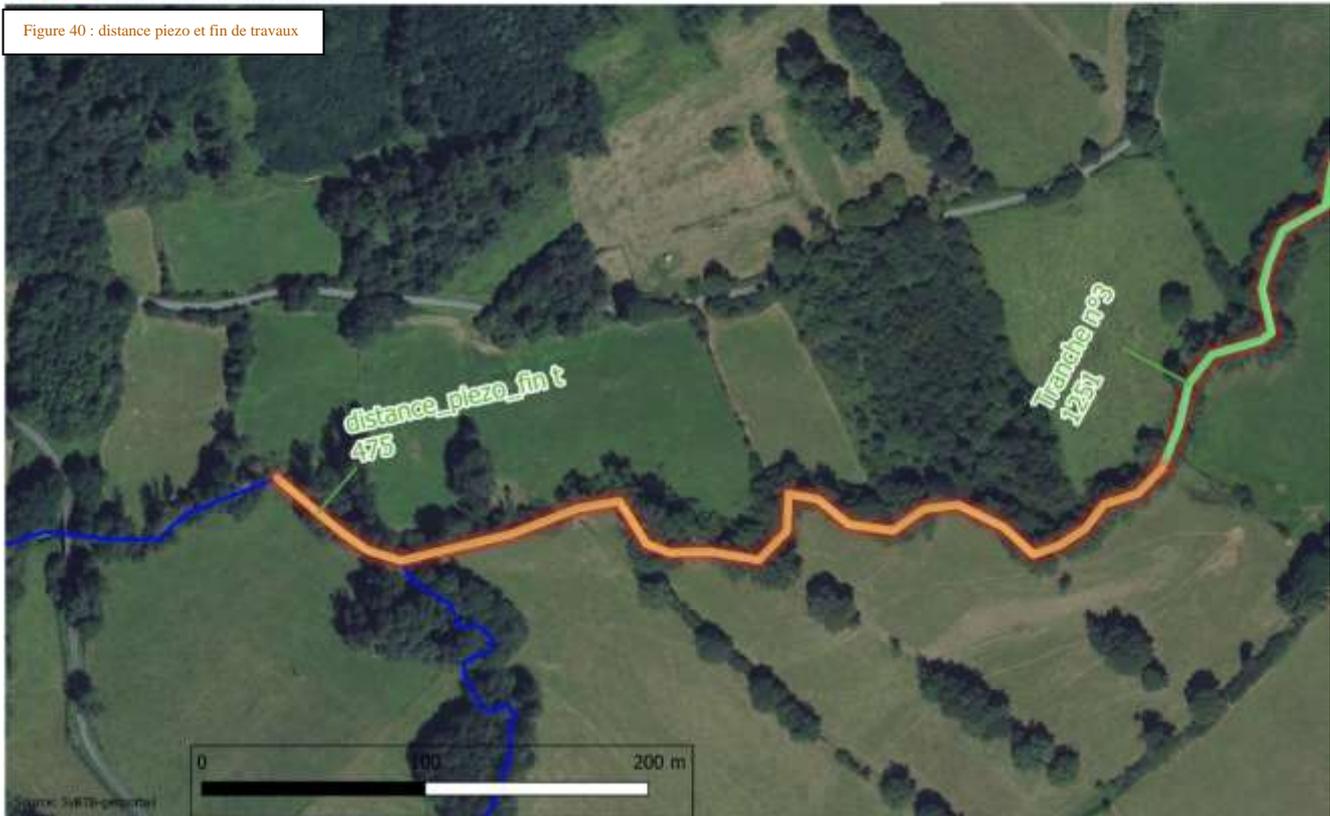
Figure 40 : distance piezo et fin de travaux

Les travaux de la **tranche n°3** se sont terminés **fin juillet 2020**. La **distance** entre la fin des travaux et le piézomètre **n°1** est **475 m**.

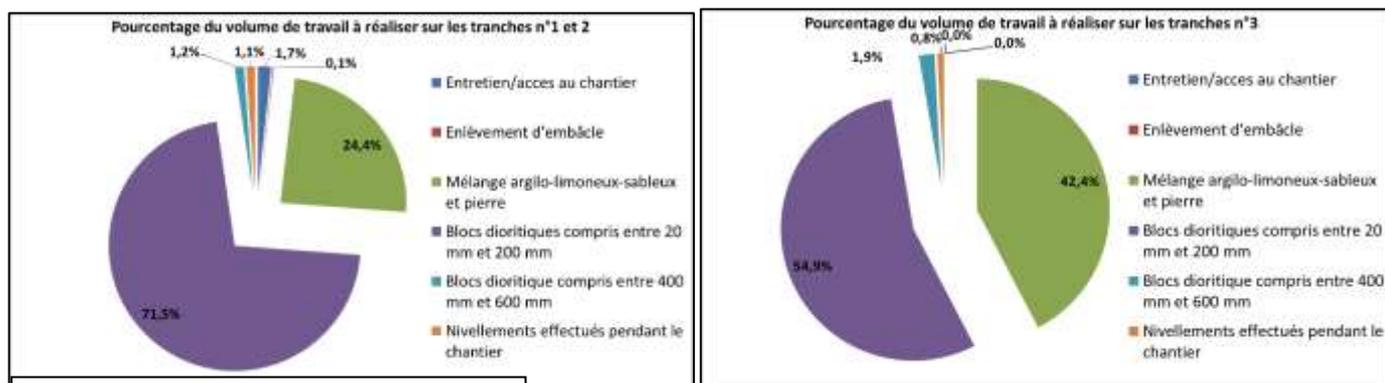
Sur les 2 premières tranches de travaux, la partie **blocs dioritiques 20 /200** était le matériaux **dominant** mis en place. Tandis que sur la **tranche n°3**, l'**argilo-limoneux-sableux et blocs dioritiques 20/200** sont en **proportion équivalente**.

Cette **évolution** s'explique par les **hauteurs et le linéaire** par site de recharge qui **augmente en allant vers l'aval** de la Bonnière.

Le volume de matériaux passe de 3 660 T / km de CE à 5 800 T/ km.

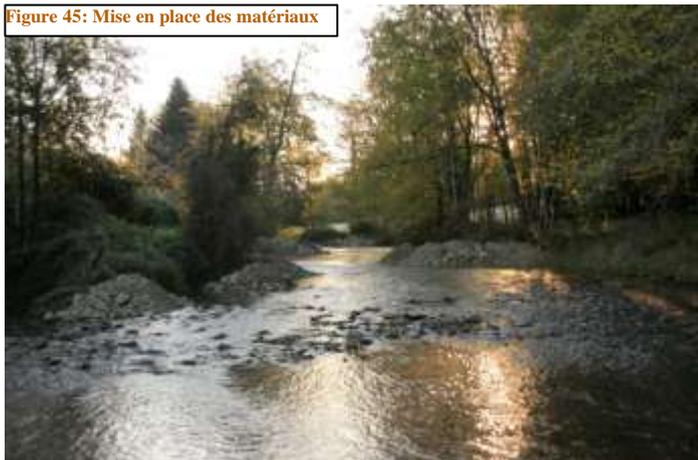
Figure 45: Mise en place des matériaux

Il a été mis en place des banquettes minérales avec des matériaux de diamètre similaires à ceux déjà présents ($\square 20/300$) et de blocs ($\square 400/800$) afin de recréer un lit à emboîtement, diversifier les habitats et les écoulements.

Ces travaux représentent environ 250m de cours d'eau aménagés et la mise en place de 300 T de matériaux.

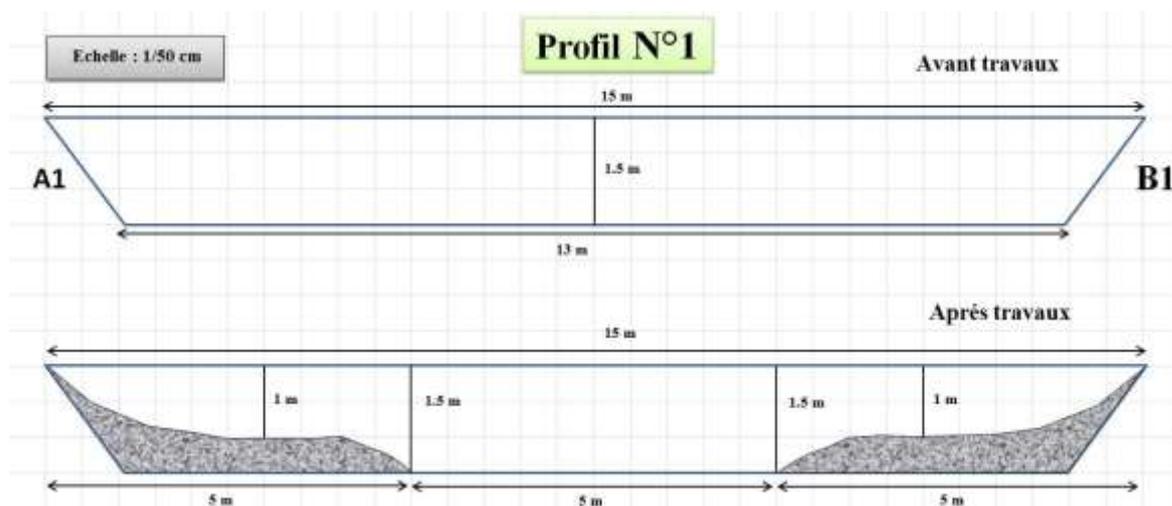
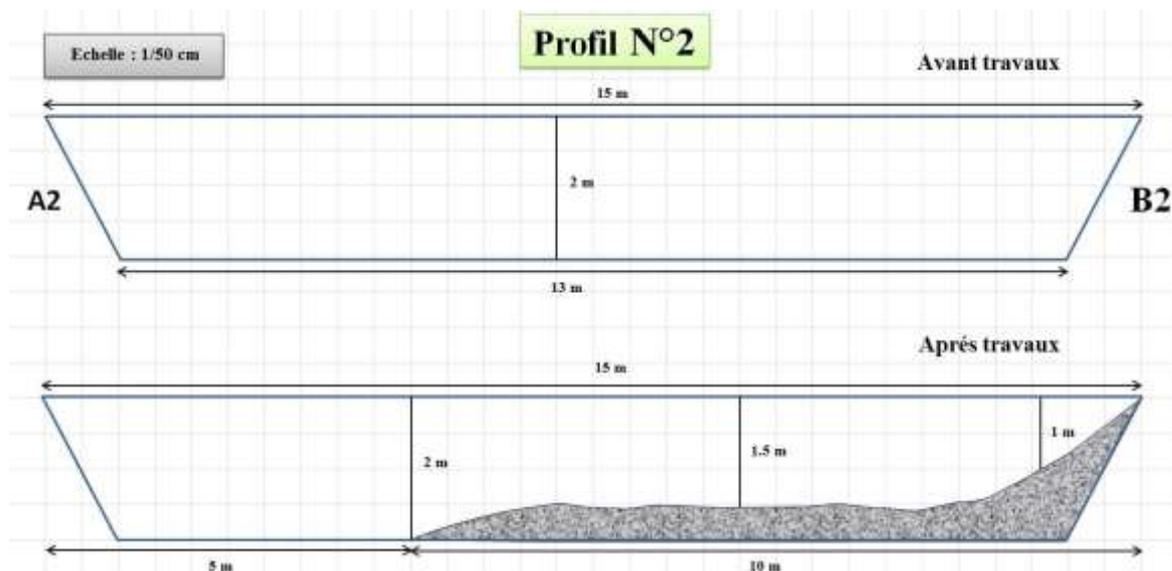
Figure 48: profils en travers

Les profils représentent le secteur avant travaux et après travaux. Le profil n°1 représente 2 banquettes opposées pour permettre un écoulement au centre du lit. Le profil n°2 présente une banquette plus large sur un coté du lit du cours d'eau pour recréer des méandres en période d'étiage.
