SYNDICAT D'AMENAGEMENT DES
RIVIERES DU BANDIAT, DE LA
TARDOIRE ET DE LA BONNIEURE

Demande de solde

TRAVAUX HYDROMORPHOLOGIES 2021-2022

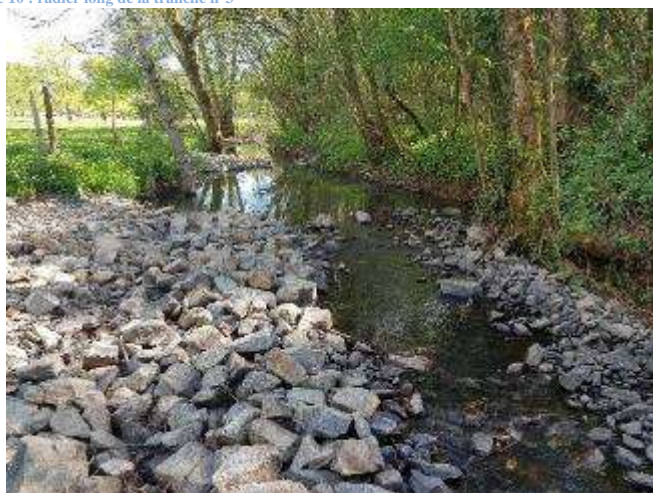
Figure 10 : radier long de la tranche n°3

La **principale conclusion** des différents interlocuteurs est de **continuer à mettre en place des recharges plus longues** afin d'avoir des radiers qui fassent au minimum 1 fois la largeur du lit mineur (exemple si le lit mineur fait 3 m de largeur il faut que le radier réalisé soit au minimum de 3 m de long).

Ces radiers plus longs ont **demandé plus de matériaux** et donc le **coût au mètre linéaire sera plus élevé**.

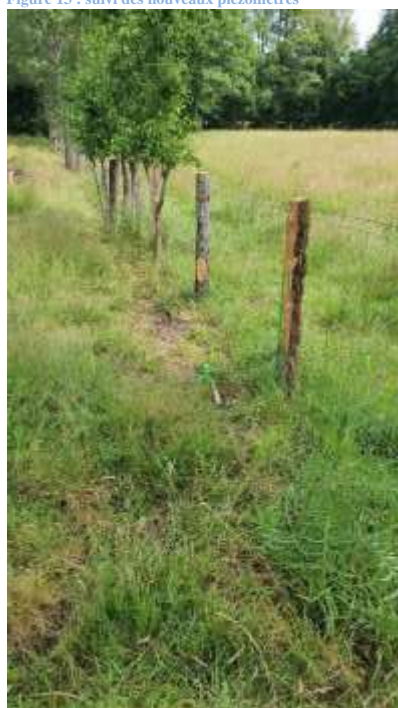
Figure 13 : suivi des nouveaux piézomètres

Lors de cette visite les personnes ont pu constater le maintien de l'eau dans les piézomètres qui sont sur la tranche 2021. Tandis que les piézomètres mis sur cette zone étaient secs.

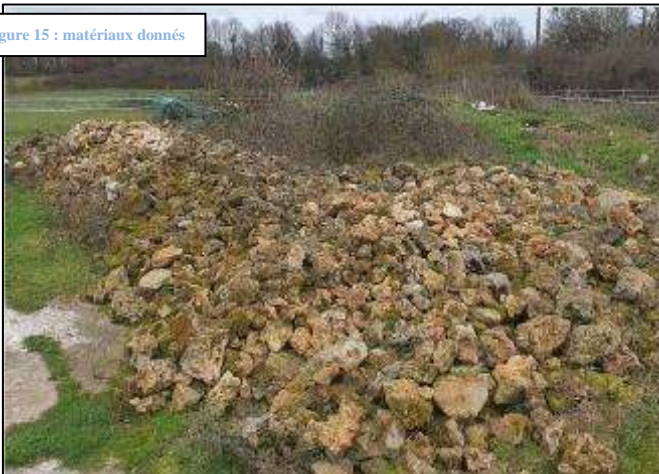
Figure 15 : matériaux donnés

terrain communal) qui ont permis de réaliser 5 radiers supplémentaires pour un volume de 450T.

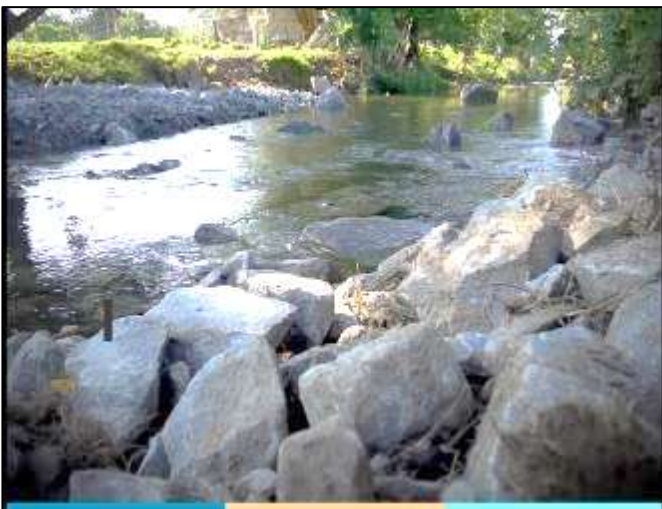
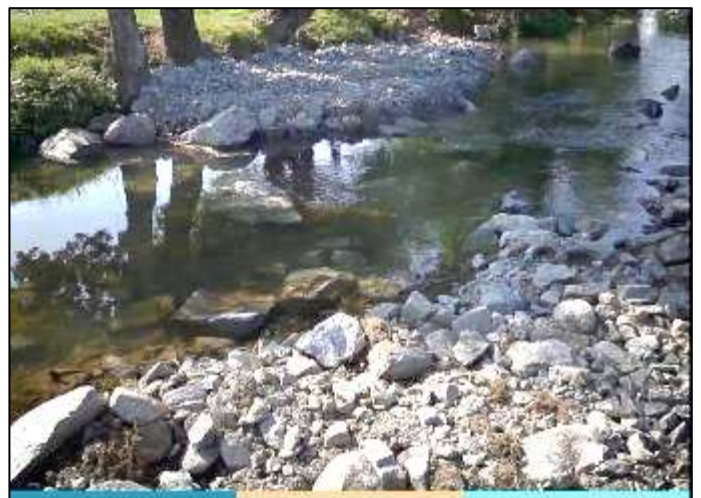
Figure 16 : photos du chantier terminé

Cette zone de travaux correspond donc un linéaire 500 ml pour un cout de 55 260 €, soit 110 000 €/ml.

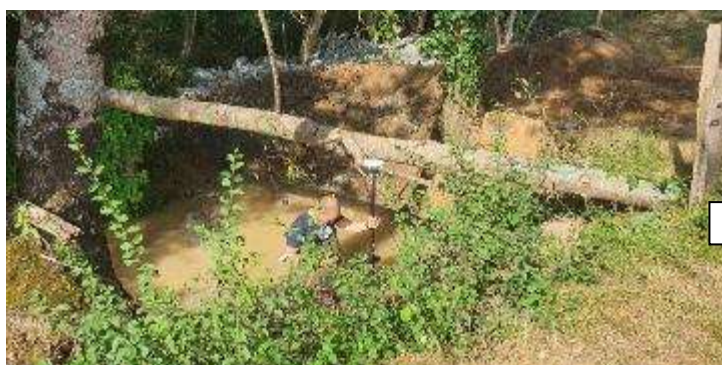
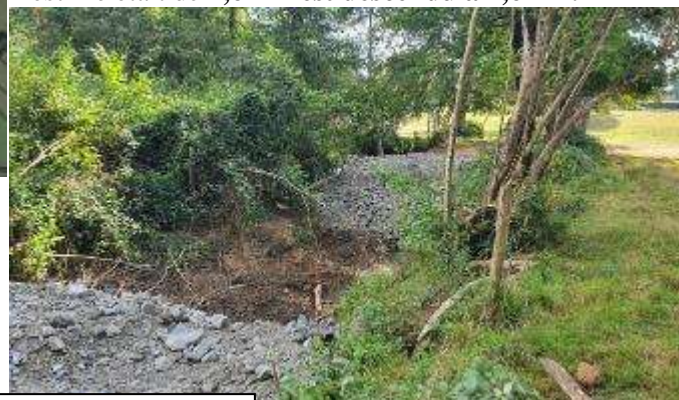
Figure 21 : Photos des aménagements

Le volume des **matériaux par radiers** a été **augmenté par rapport aux années précédentes sur une courte distance**. Ainsi, un **nombre élevé d'engins** sont passés dans les prairies au même endroit sans **entraîner une forte dégradation**.

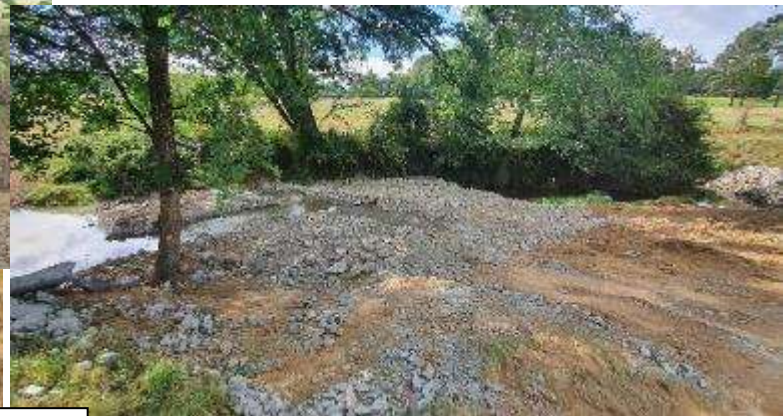
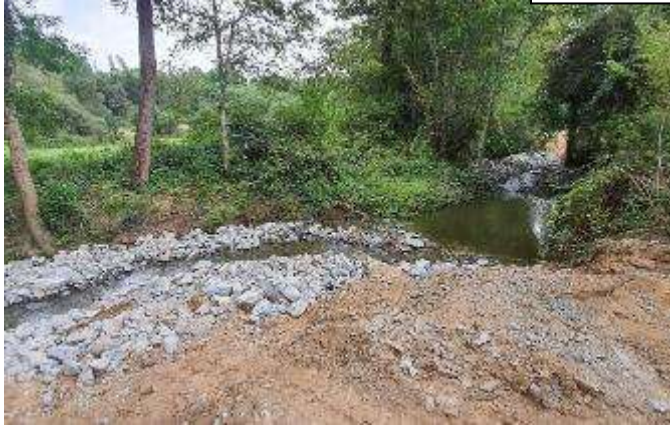
Figure 22 : retour de l'eau

En effet, le chantier s'est fait dans de **bonnes conditions** permettant une **faible dégradation** de la prairie, **essentiel pour les exploitants**, ce qui a permis de continuer les chantiers sans difficulté majeure.

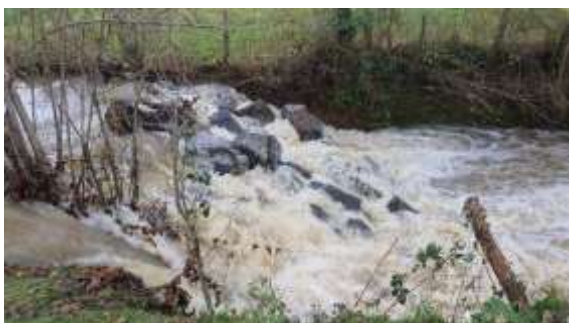
Figure 24 : radier de la fin Tra n°3

Ces travaux ont démarré à la suite de la tranche n°3-2020. Cette tranche fut **arrêtée avec des blocs permettant de maintenir le niveau d'eau qui créés une chute d'eau d'environ 1,5m**. Lors de l'hiver 2021, la

bonnieure a **contourné ce mur par la berge en rive droite emportant 15 ml de berge sur une largeur de 3 m** qui aurait pu **permettre la recharge de la partie aval de la Bonnieure**. Nous avons pourtant **constaté très peu de recharge en aval**. En effet, les matériaux des berges

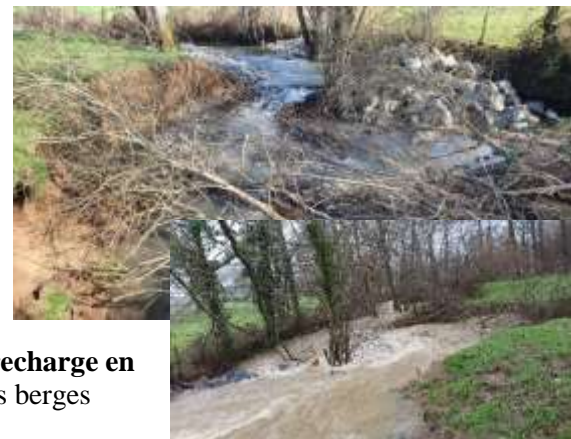
Figure 23 : contournement du radier

sont majoritairement constitués de matériaux fins qui ne permettent pas la recharge naturelle du lit.

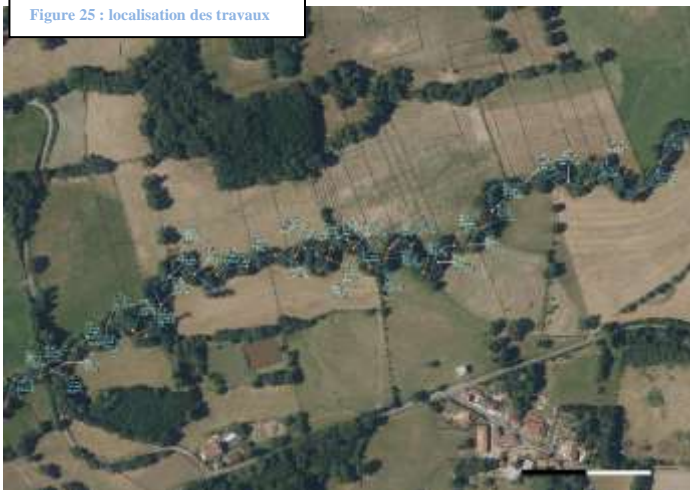
Figure 25 : localisation des travaux

Sur ce secteur, les radiers réalisés sont en moyenne de **170T** avec un maximum à 450 T et un minimum de 15T.

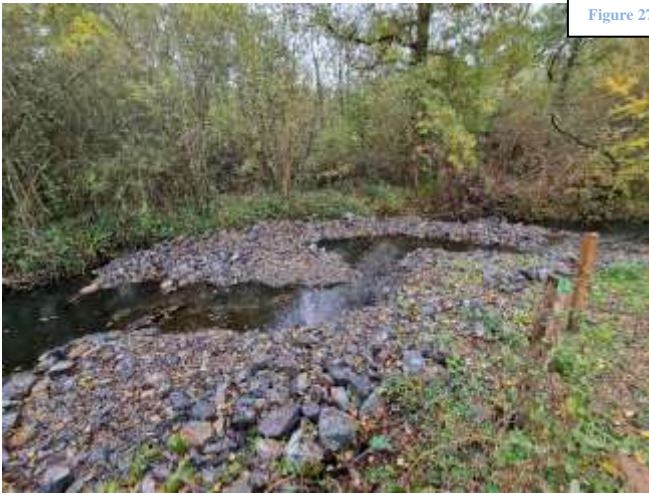
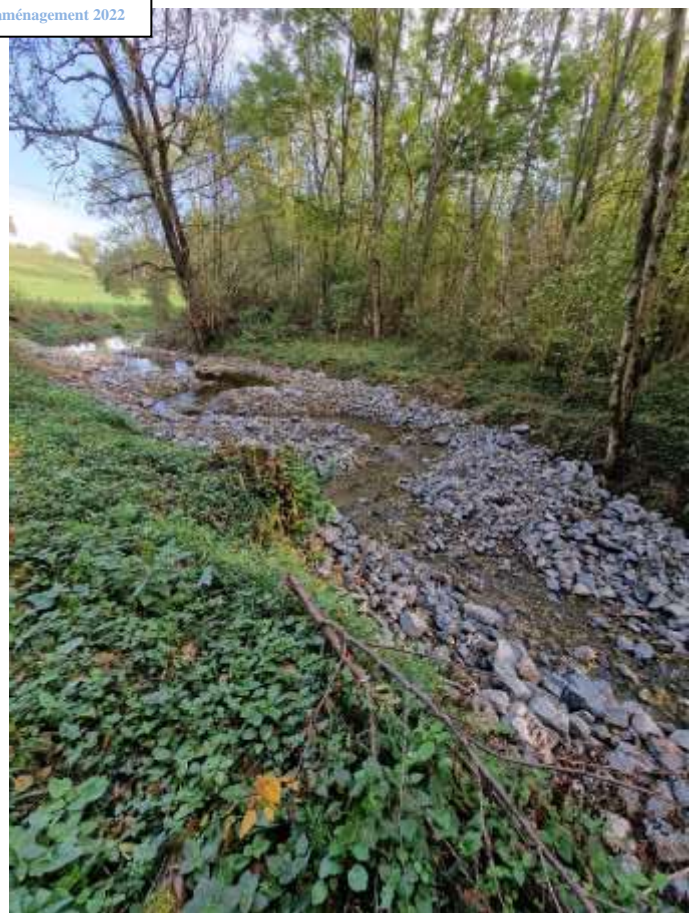
Figure 27 : aménagement 2022

Le volume des **matériaux par radiers a été la même que 2021**. Ainsi, comme 2021 le chantier s'est fait dans de **bonnes conditions** permettant une **faible dégradation** des prairies.

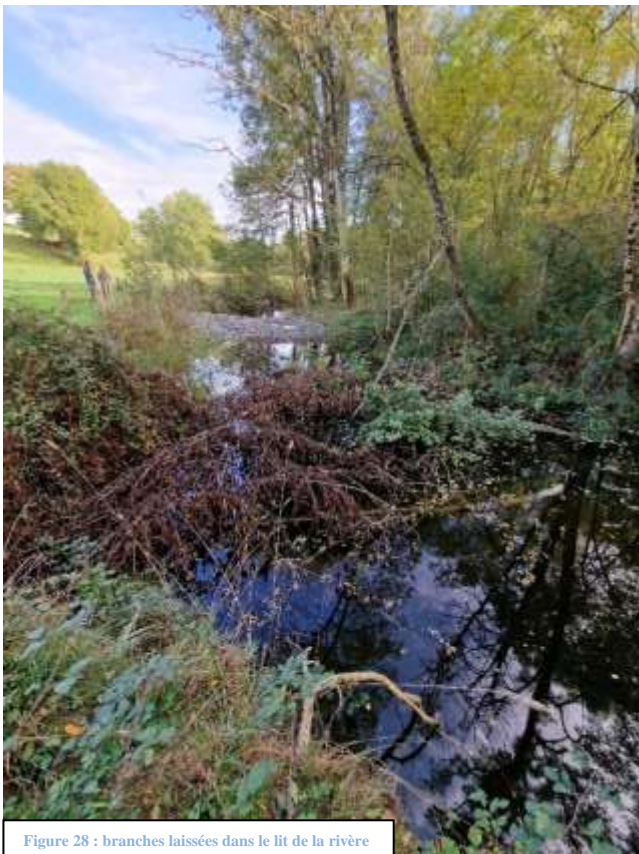
Figure 28 : branches laissées dans le lit de la rivière

Après une dizaine de réunion où nous lui avons expliqué que **le bois était le carburant des rivières** (début de la chaîne alimentaire), il a **contacté**

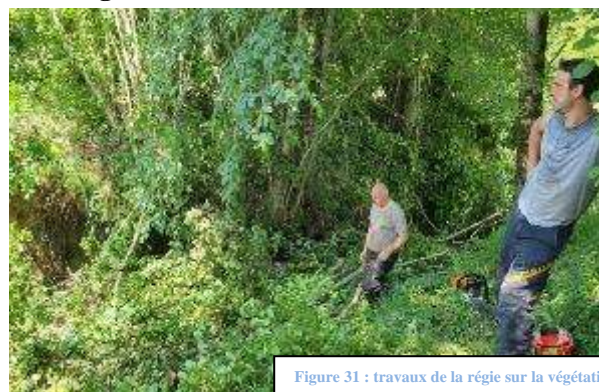
Figure 31 : travaux de la régie sur la végétation

L'entretien a eu lieu sur l'ensemble du linéaire soit un linéaire de cours d'eau de **5 000 m pour dégager les zones de recharges**.

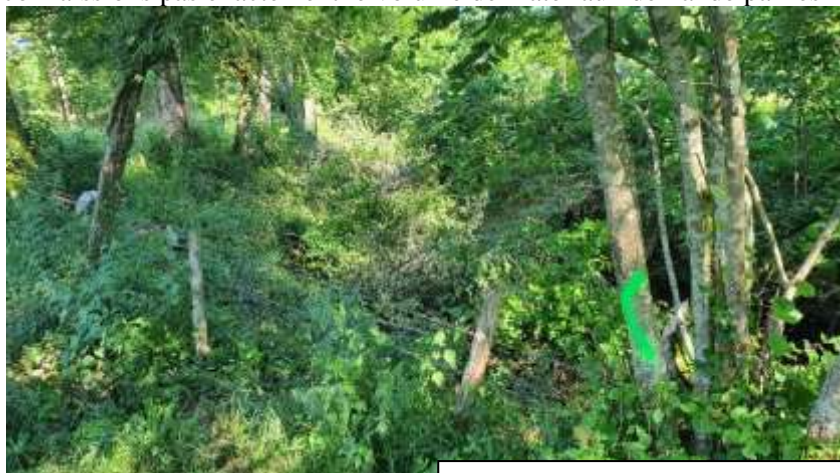
Figure 30 : travaux finis de la régie sur la végétation

aménagement. L'intervention a consisté à **dégager la végétation sur la rive d'intervention et de dégager les 2 berges sur les zones de radiers**. En effet, cette intervention permet un accès plus facile pour l'intervention de la mini-pelle, et avoir un visuel sur l'évolution de ces radiers lors des crues. De plus, cela redonne des zones éclairées sur la rivière et en particulier sur les zones de courant.

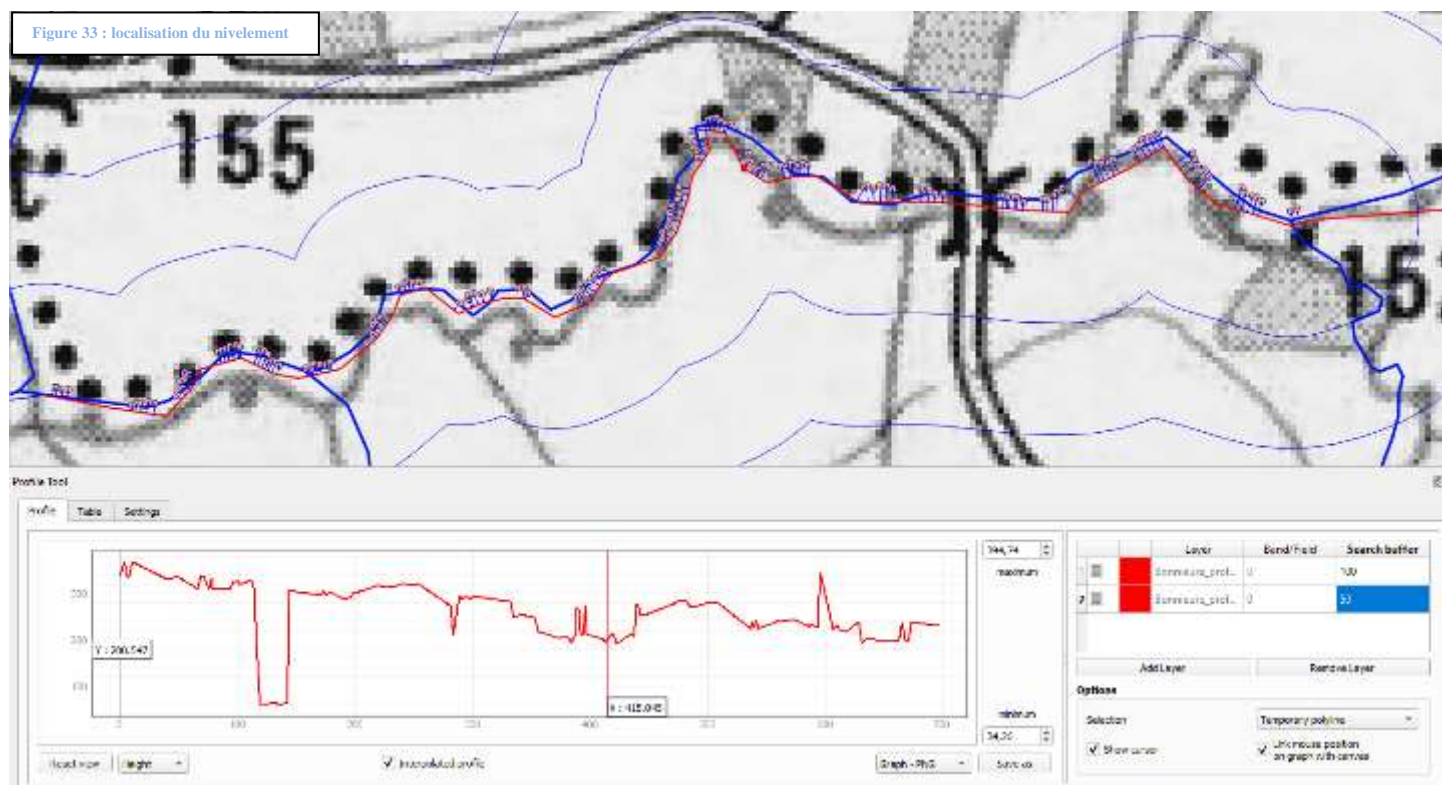
Un nivellement a été fait pour le bon de commande n°2 de la tranche N°4-5.

Ainsi, nous avons une **hauteur moyenne** de recharge de **100 cm**, un **maximum** de **150cm** et un **minimum** de **50cm**.

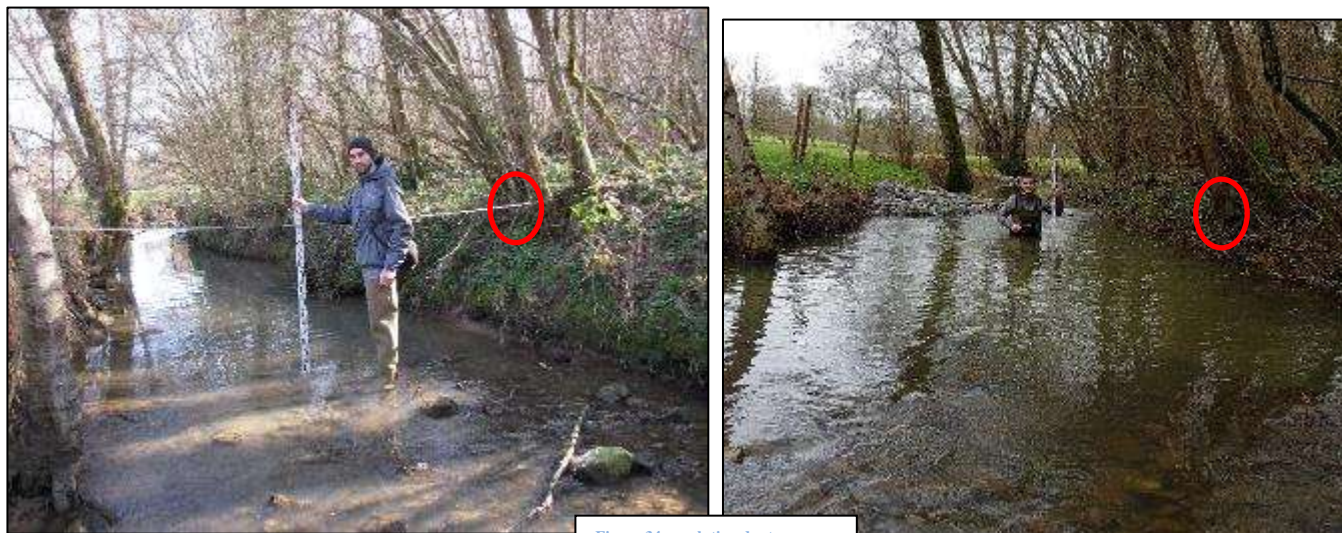
Figure 34 : evolution des travaux

Les photos suivantes montrent les travaux et leurs évolutions après un hiver.

Nous pouvons constater que si lors des travaux la hauteur de matériaux parait impressionnante dès que l'eau revient cela supprime cette impression. La bonnieure retrouve son image de rivière et ne ressemble plus un fossé d'évacuation des eaux.

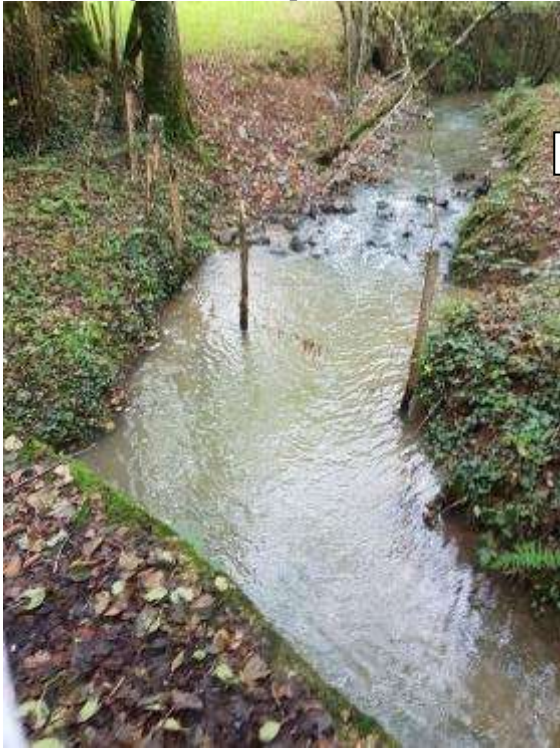
Figure 36 : couleur de l'eau

Lors du **suivi du site** corrélé à **une montée d'eau**, nous avons pu observer que l'eau après avoir parcouru environ 2km d'aménagements était plus claire. Ainsi, l'ensemble des aménagements permet de **décant**er et de **filtrer** l'eau.

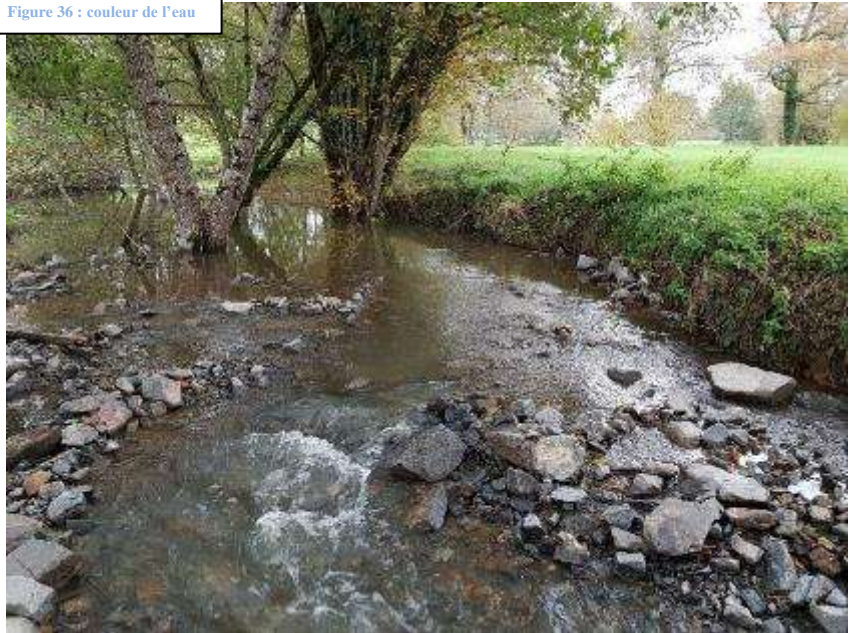
Nous avons aussi noté que les **1^{ères} fosses de la tranche n°1** ont commencé à se **remplir de matériaux** provenant du charriage naturel de la rivière.

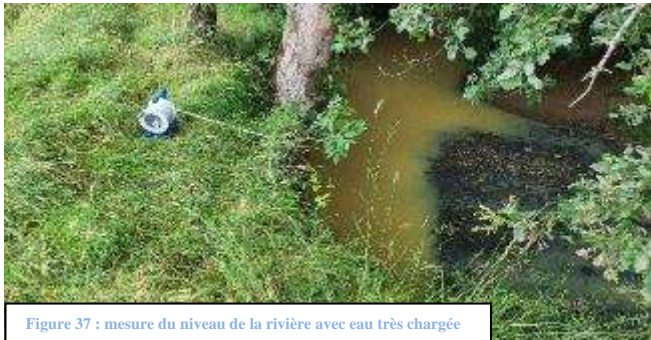
Figure 37 : mesure du niveau de la rivière avec eau très chargée

Nous avons pu constater lors du suivi des piézomètres **une couleur d'eau très chargée le 30 juin 2021.**

Nous avons donc découvert que ces matières en suspensions provenaient **des travaux de la déviation de Roumazières-loubert.**

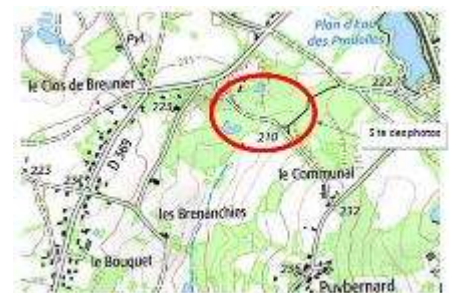
Figure 38 : système pour la décantation de l'eau au niveau des travaux de la déviation

Pourtant, sur les secteurs des **filtres à pailles et de la diorite** ont été mis en place mais ne **permet pas la décantation des argiles.**

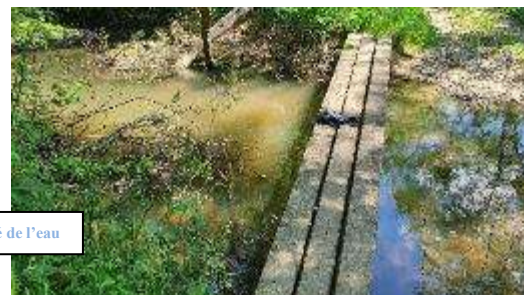
Figure 39 : suivi de la qualité de l'eau

Un relevé fut effectué le vendredi 11 juin 2021, il montre que le **paramètre température**, qui est essentiel pour la vie de la rivière, est **incompatible avec l'espèce repère qui est la truite fario**. Toutefois, à la sortie de la zone de travaux, la température de l'eau **baisse de 4°C**.

Date	O ² dissous	taux de saturation	Conductivité	T°	Ph	Station
vendredi 11 juin 2021	5.9	66%	319	23.2	7.93	Bonnieure-Genouillac
	6.14	67%	266	19.6	7.45	La roche
	7.84	86%	177	19.1	7.59	Lassagne
	7.34	80%	308	19.3	7.44	Bonnieure-Mareuil
	8.37	91%	306	18.8	7.97	Bonnieure-Chez Bonnaud

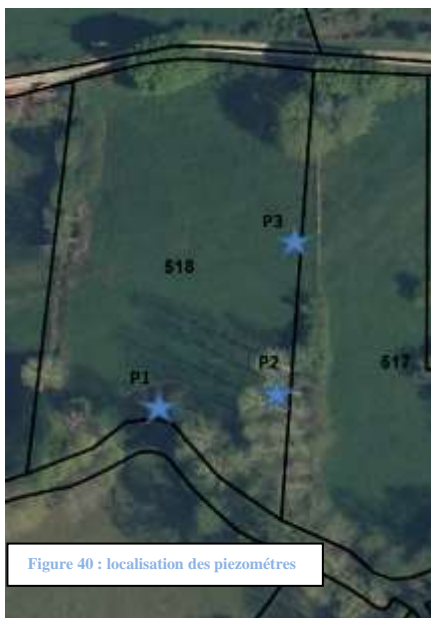
Figure 40 : localisation des piézomètres

Pour pouvoir suivre l'évolution de la **nappe phréatique**, **3 piézomètres artisanaux ont été posés** sur une partie de la rivière où les travaux devraient avoir lieu dans 2 à 3 ans (en fonction des financements possible). La **réalisation des sondages** a été **réalisée manuellement** grâce à la **tarière prêtée par le SPANC de la CDC RPP**. La profondeur du sondage est de 2,20m.

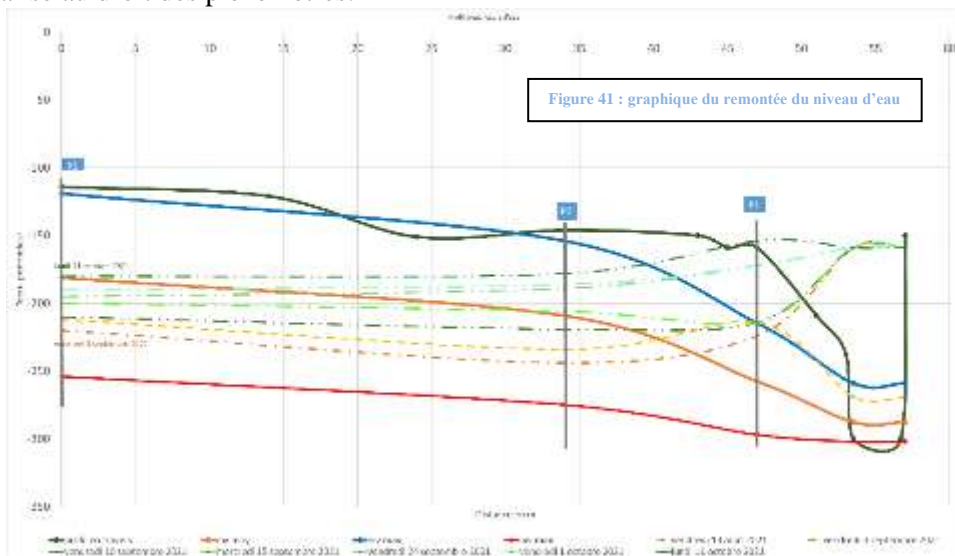
Figure 41 : graphique du remontée du niveau d'eau

Il a pu être constaté que la **nappe est remontée très rapidement sans aucune précipitation**. En effet, le piézomètre n°3 (situé à 50 m de la rivière) est remonté de 70 cm entre le 3 septembre et le 11 octobre 2021.

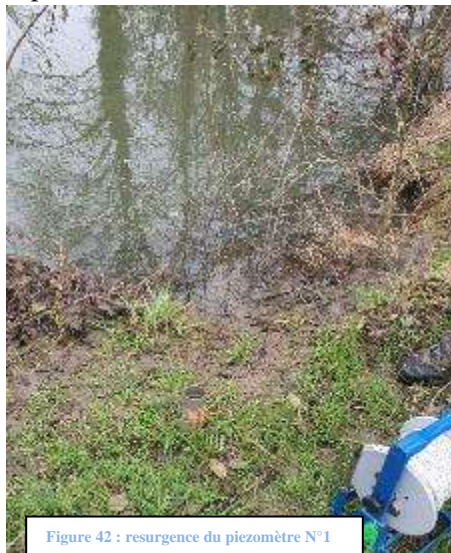
Figure 42 : resurgence du piézomètre N°1

Au cours du mois de **septembre 2020**, le niveau d'eau dans le **piézomètre N°1** est **remonté à 20 cm en dessous** de la surface, mais les **autres piézomètres et le niveau de la rivière n'ont eu pas varié** en restant à un niveau d'environ 1 m en dessous du piézomètre n°1.

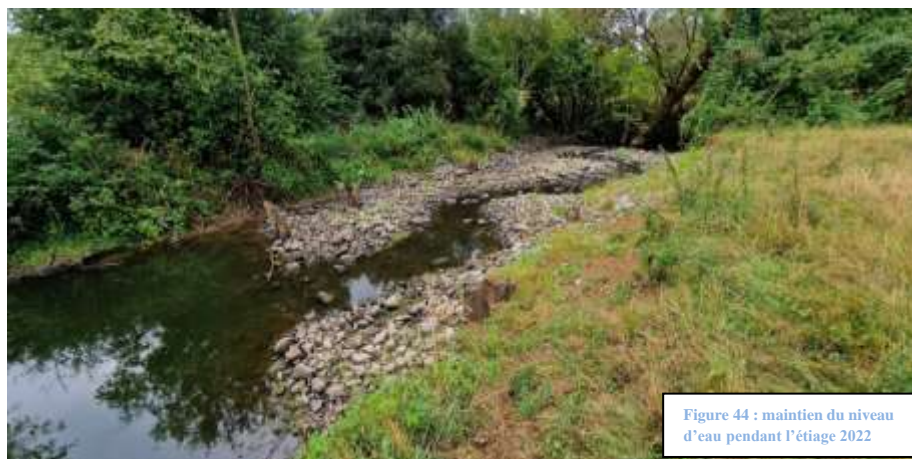
Figure 44 : maintien du niveau d'eau pendant l'été 2022

Après restauration, le battement du niveau d'eau dans les piézomètres est de 1 m à 50 m de la rivière tandis que plus on se **rapproche de la rivière moins le battement est faible** (une dizaine de centimètre pour le piézomètre le plus proche du lit).

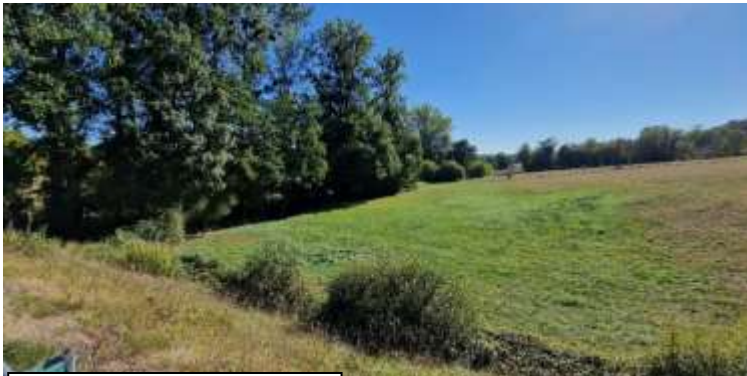
Figure 48 : zone verte des prairies en 2022

Il a pu être aussi visualisé que les abords des prairies situés sur la zone des travaux pendant la sécheresse de 2022, l'herbe est restée verte. Ainsi, cette zone de terre est restée plus fraîche pendant l'été 2022.

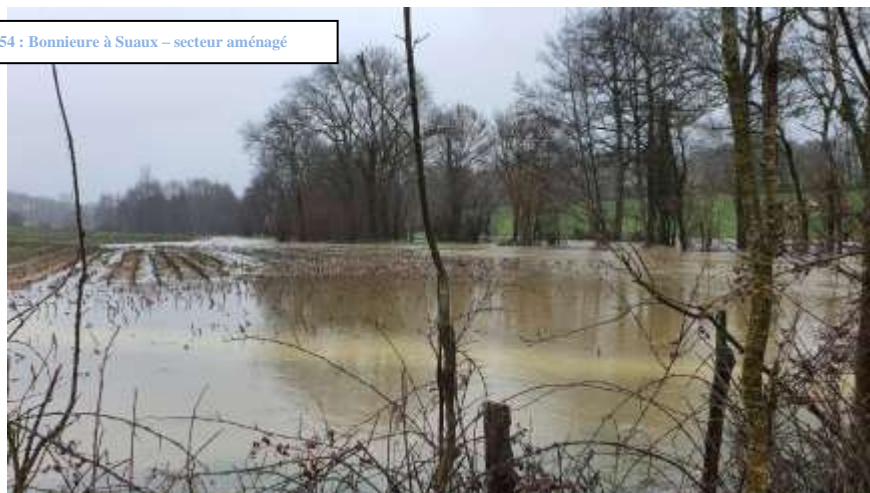
Figure 54 : Bonnieure à Suaux – secteur aménagé

Nous avons donc observé que sur les **secteurs non aménagés, la rivière n'est pas sortie de son lit**. Tandis que sur les **secteurs aménagés, la rivière a inondé son lit majeur**.

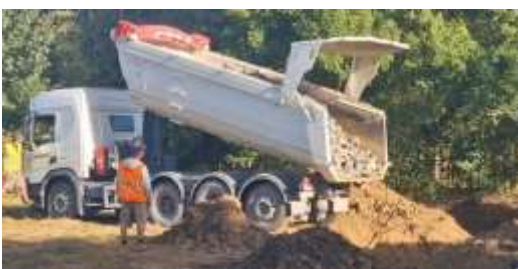
Figure 60 : camions faisant l'aport des matériaux

Cela correspond à environ **2 000 camions** qui, lors de leur passage, n'a laissé aucune marque sur les berges et prairies. En effet, les travaux ont été dans des bonnes conditions.

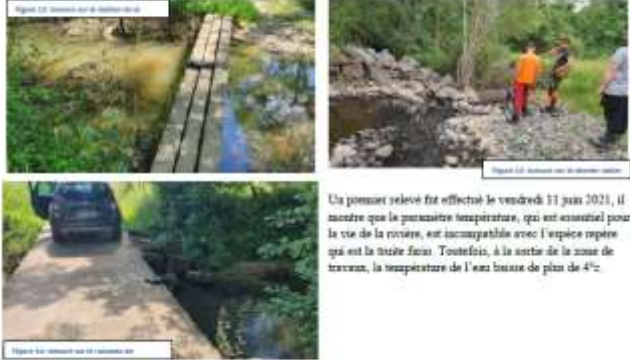
Pour finir, le directeur (étant agréé pour les piézométries en rivière), va réaliser dans les semaines du possible, des mesures de l'O₂ dissous et du taux de saturation, de la conductivité, de la température de l'eau et du pH.

Un premier relevé fut effectué le vendredi 11 juin 2021, il mesure que la paramètre température, qui est essentiel pour la vie de la rivière, est incompatible avec l'espace restreint qui est la suite fait. Toutefois, à la sortie de la zone de travaux, la température de l'eau baisse de plus de 4°C.

Date	O ₂ dissous	taux de saturation	Conductivité	T°	pH	Station
vendredi 11 juin 2021	3.9	66%	319	23.2	7.93	Bonnes-Gerondelle
	6.14	67%	386	19.6	7.45	La roche
	7.84	88%	377	19.1	7.59	Lanquage
	7.34	80%	308	19.3	7.44	Bonnes-Meyrol
	8.37	95%	306	18.8	7.97	Bonnes-Chez Bernard

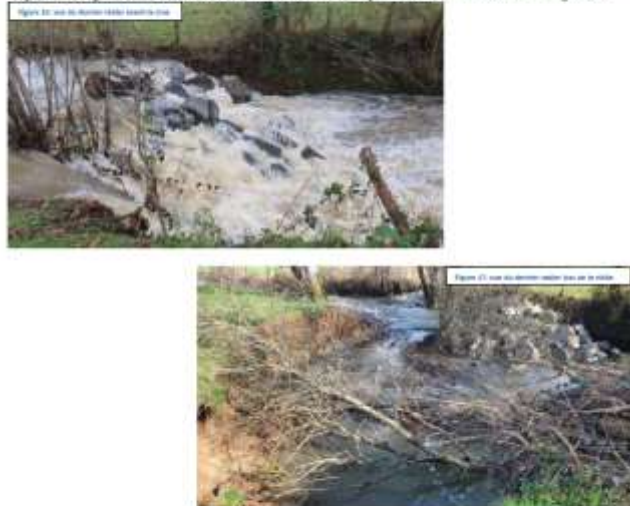
À la suite de ces explications, une visite sur les derniers points de recharge et un relevé de la 1^{ère} série de piézomètres ont été réalisés.

En effet, sur cette zone la rivière a construit le dernier radier pour passer dans le champ en rive droite supportant l'uni de berge sur une largeur de 2 m en un lieu. Bien sûr, ces zones seront reprises lors de la réalisation des aménagements.

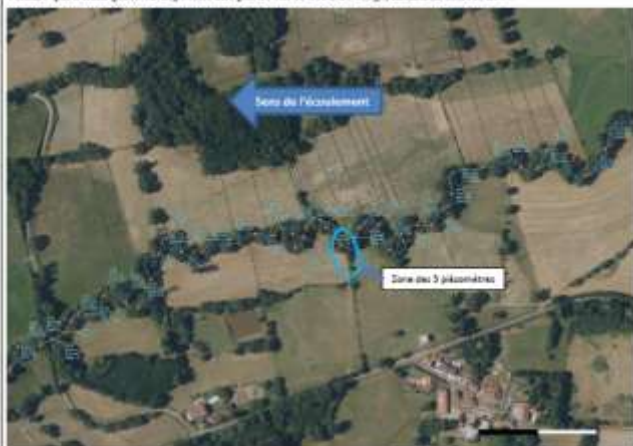
Le SyBTB a réalisé 69 points de recharge pour un volume de 10 990 T pour un coût de 250 000 TTC.

Ainsi, l'intervention sur 2 périodes de l'année avec 2 intervenants a donné lieu à des coupes de végétation sur des zones qui n'ont pas été aménagées par la rive et donc des branches sont restées dans le lit de la rivière. De plus, la végétation était dense sur le secteur qui a demandé des coupes de bois importantes provoquant un volume qui a fallu gérer en déposant une partie sur le bord de berge, maintien dans le lit...

- la moyenne est de 170 T,
- le maximum est de 450 T,
- le minimum est de 15 T.

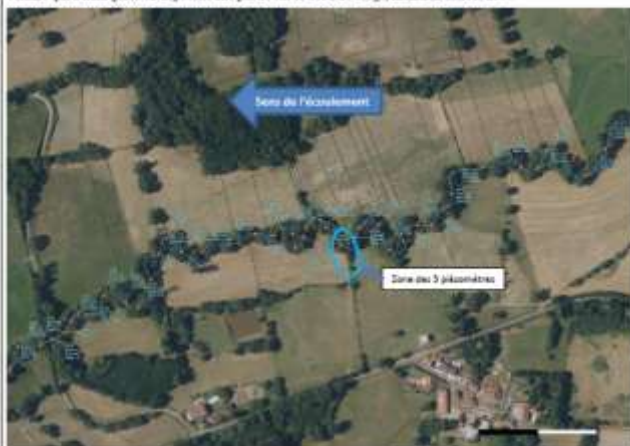
Le SyBTB a réalisé 69 points de recharge pour un volume de 10 990 T pour un coût de 250 000 TTC.

Ainsi, l'intervention sur 2 périodes de l'année avec 2 intervenants a donné lieu à des coupes de végétation sur des zones qui n'ont pas été aménagées par la rive et donc des branches sont restées dans le lit de la rivière. De plus, la végétation était dense sur le secteur qui a demandé des coupes de bois importantes provoquant un volume qui a fallu gérer en déposant une partie sur le bord de berge, maintien dans le lit...

- la moyenne est de 170 T,
- le maximum est de 450 T,
- le minimum est de 15 T.
