# Ligne Grande Vitesse Tours-Bordeaux

# Mesures compensatoires: Expertise

Restauration morphologique d'une source annexe de la Rune  
en 2013

Objectif: accueillir des écrevisses à Pieds Blancs

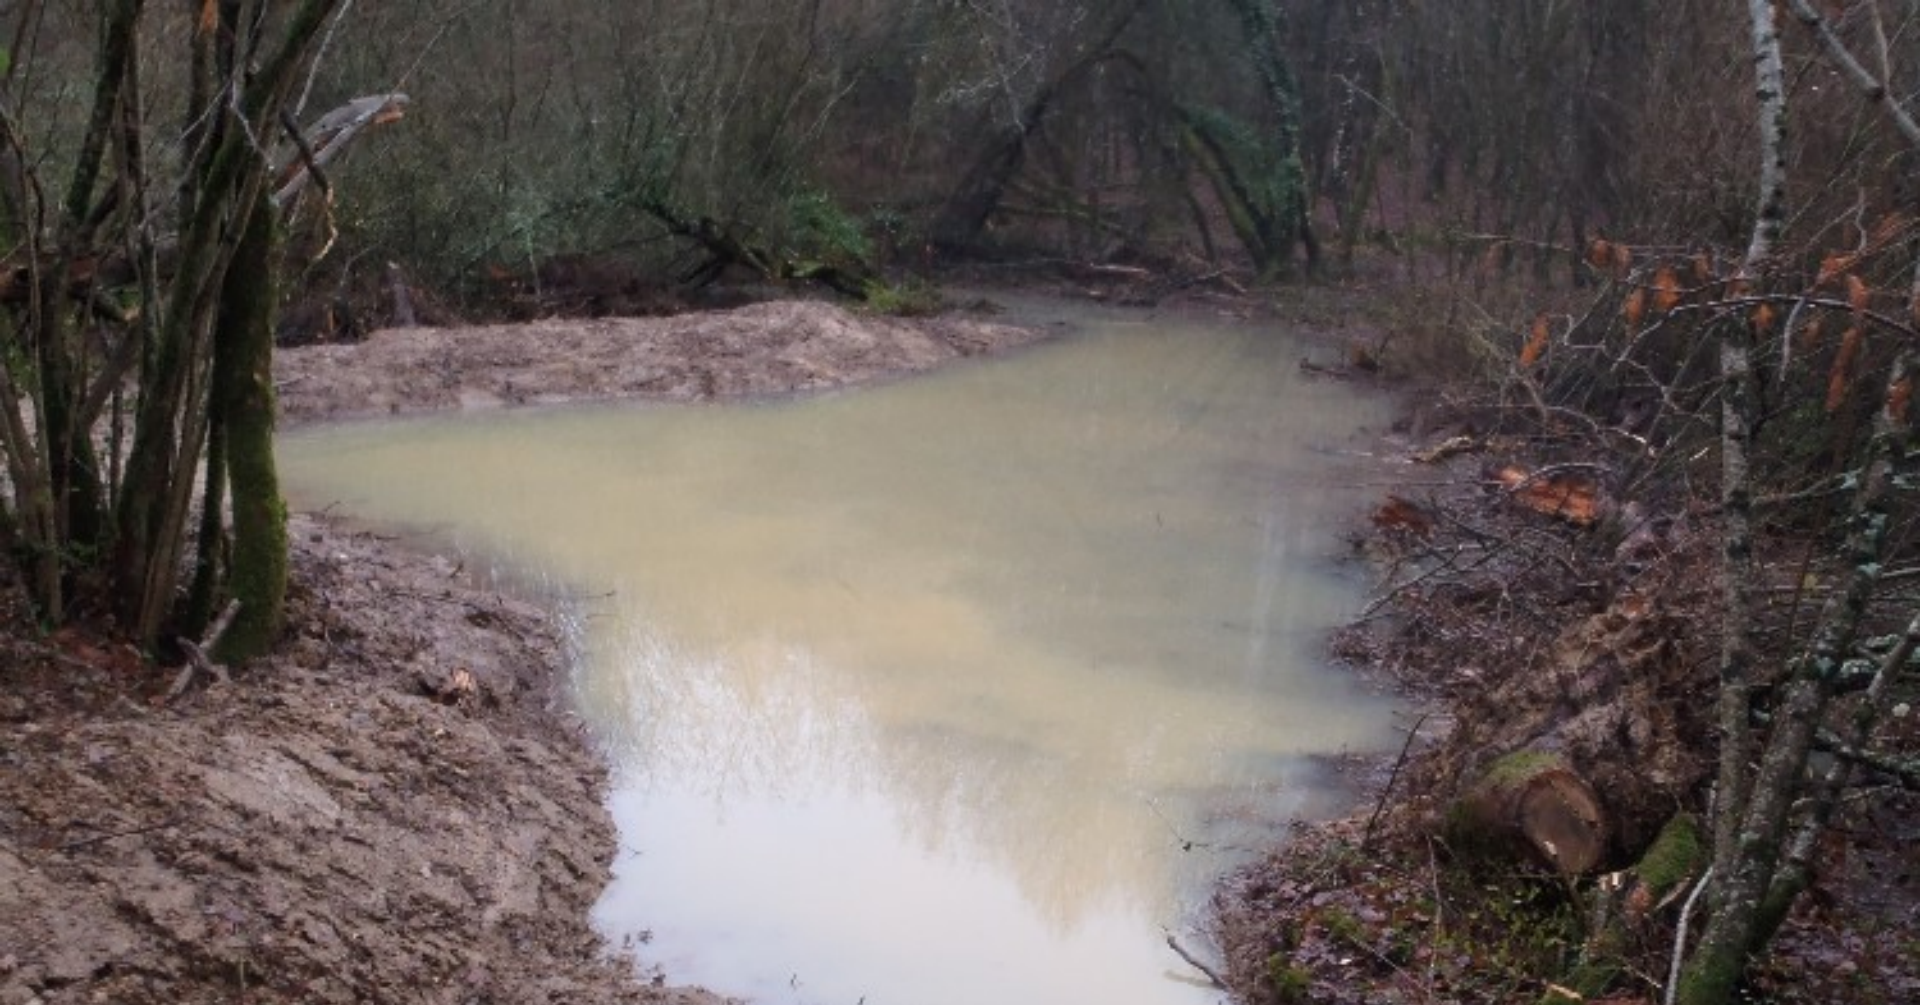
Digue de protection en janvier 2013

« Digue de protection » : enrochement en blocs de 400-700mm recouvert d'un mélange de terre et d'argile pour étanchéifier la structure.

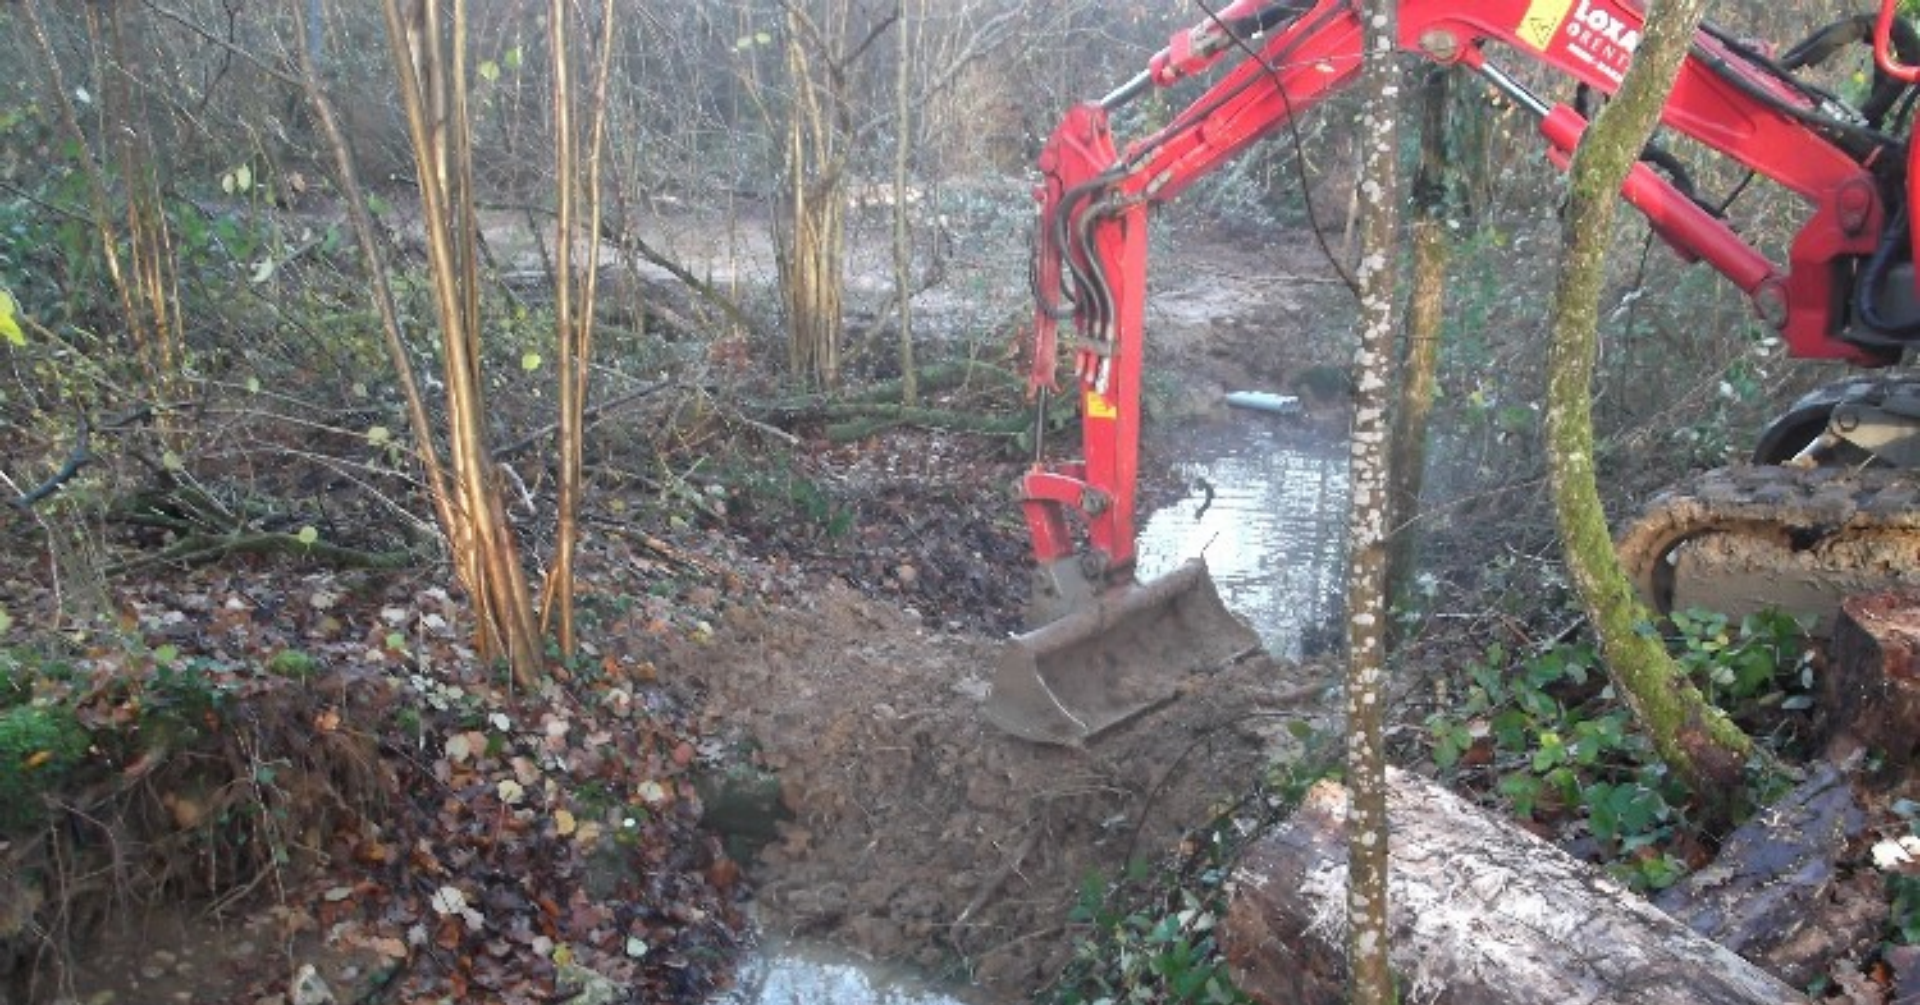
Batardeau réalisé en janvier 2013

-Mise en place d'un batardeau pour permettre le désenvasement du lit de la source.

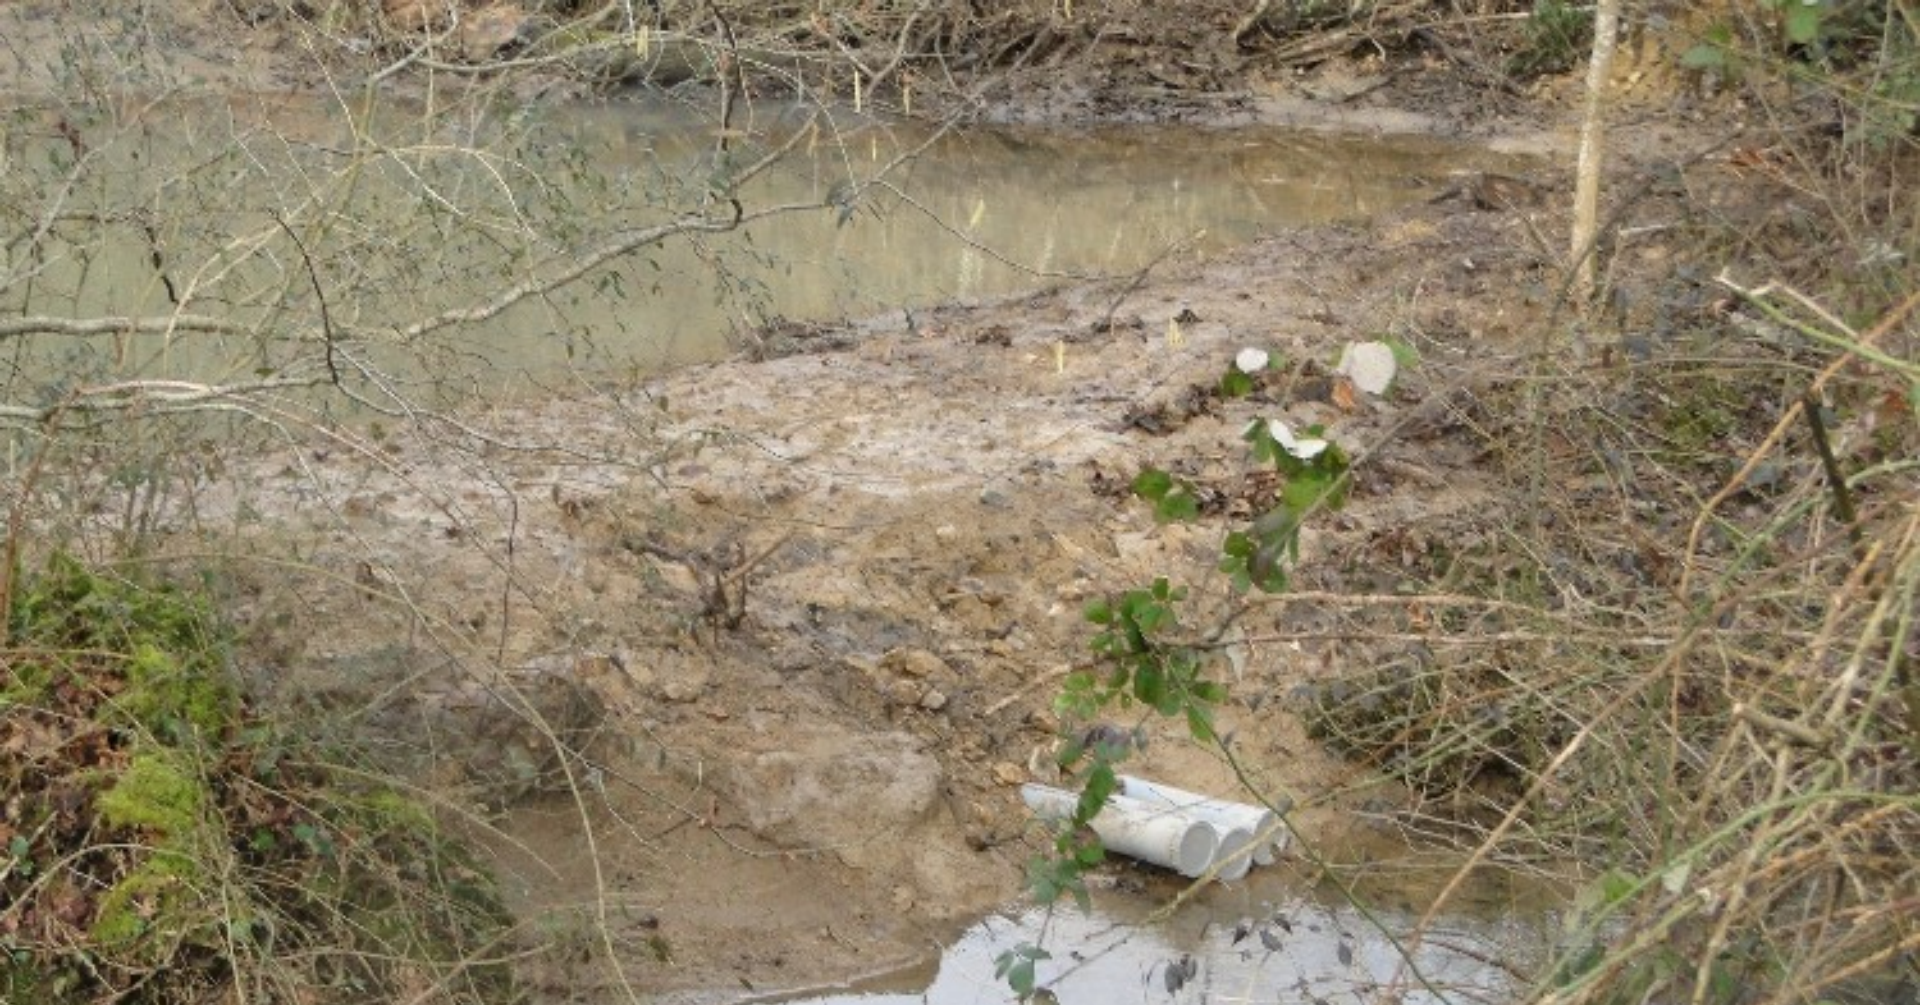
Digue de protection et buses d'évacuation des eaux

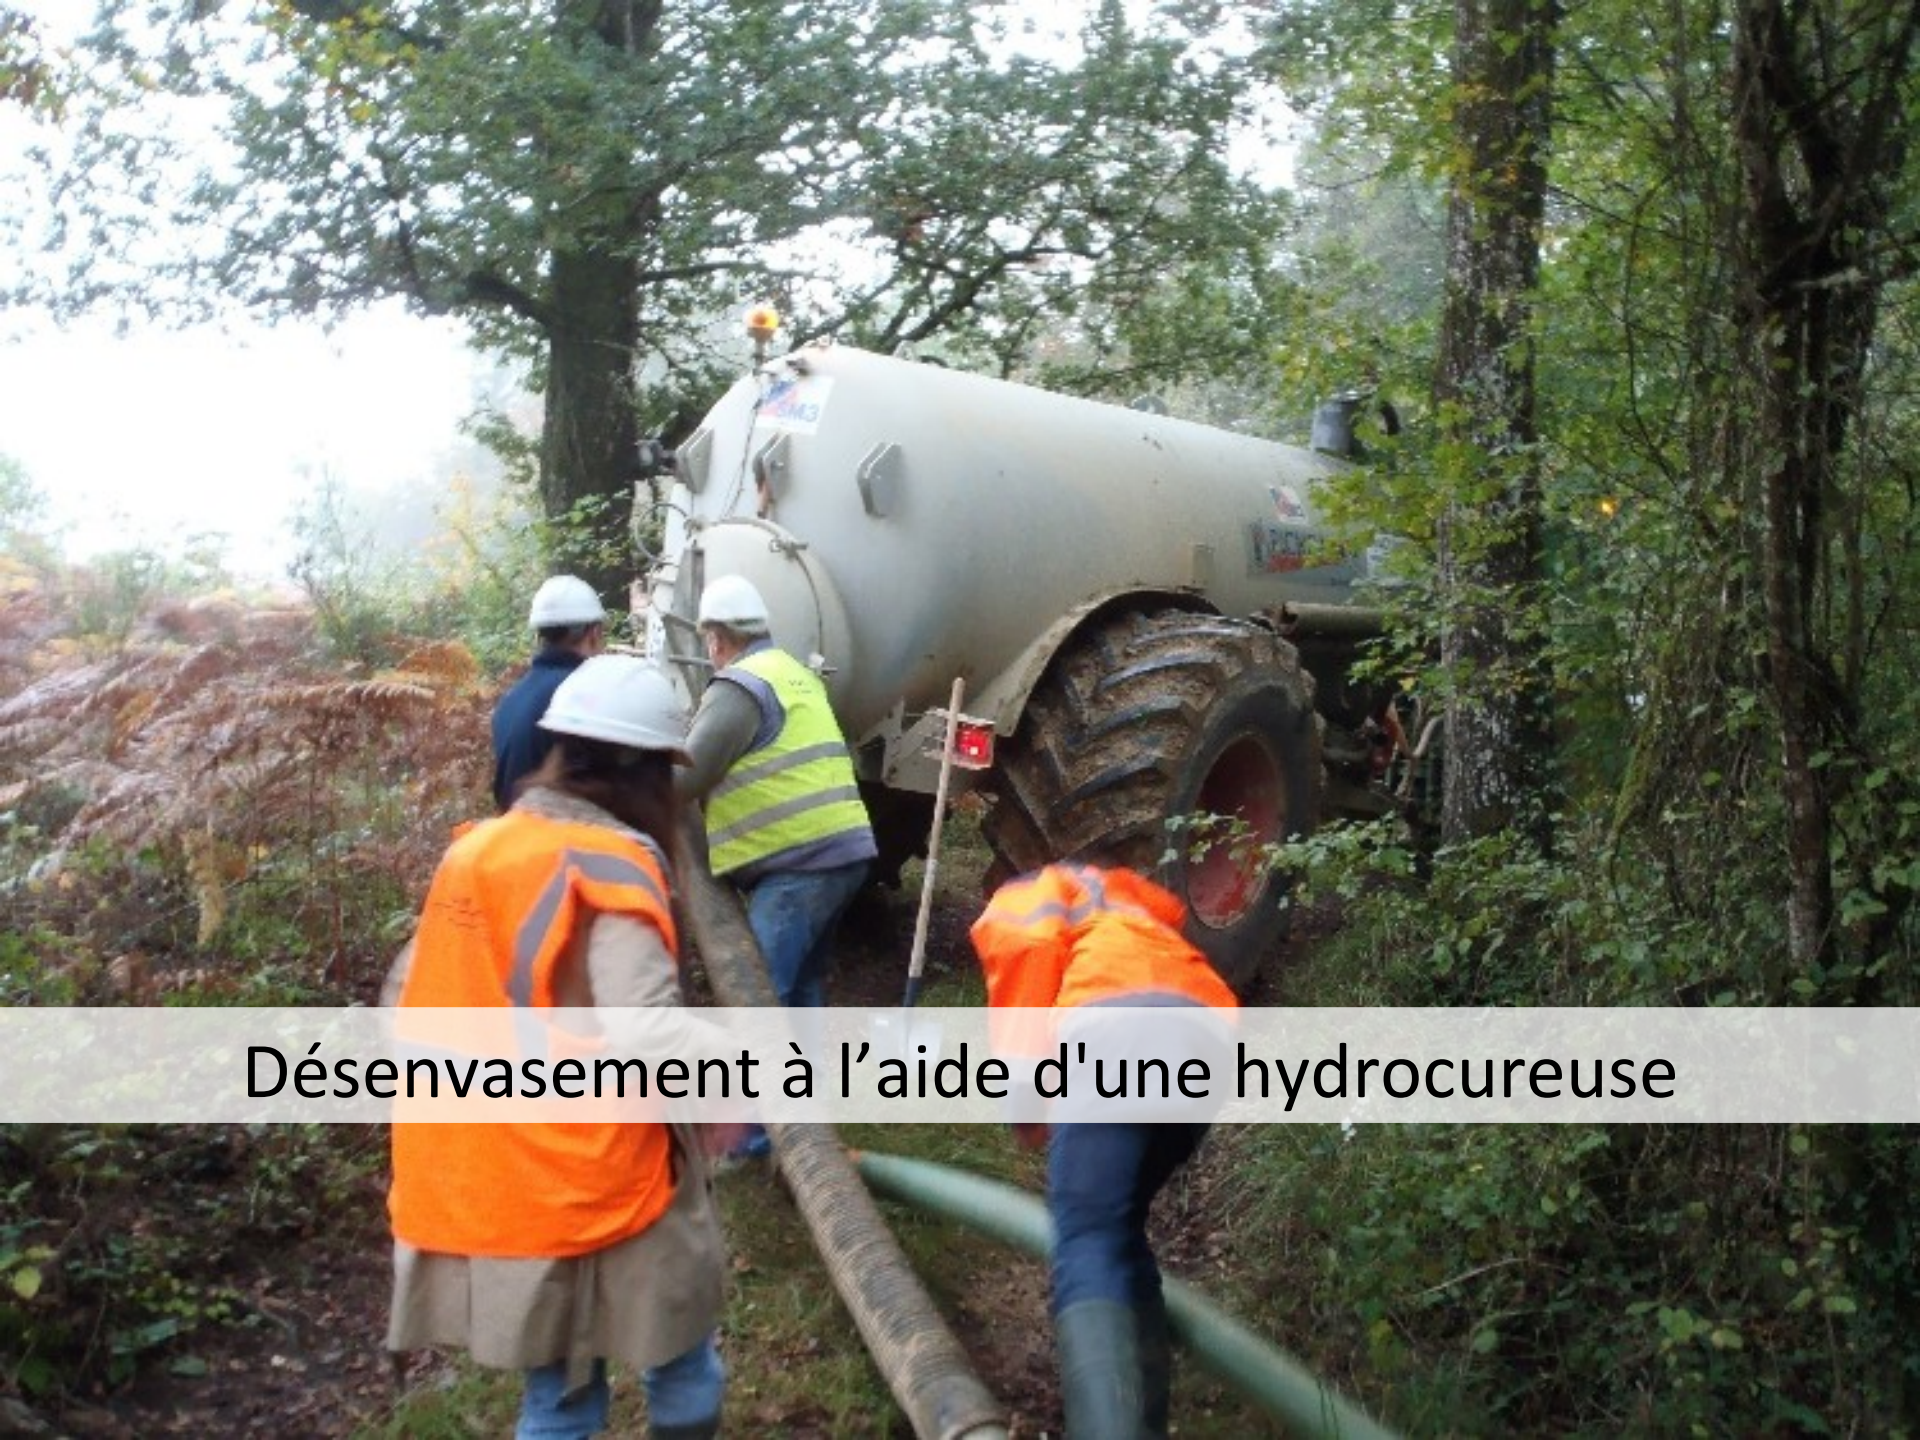
Désenvasement à l'aide d'une hydrocureuse

- Désenvasement par aspiration des boues de la source à la confluence avec la Rune.
- Evacuation et traitement des boues sur le chantier LGV.

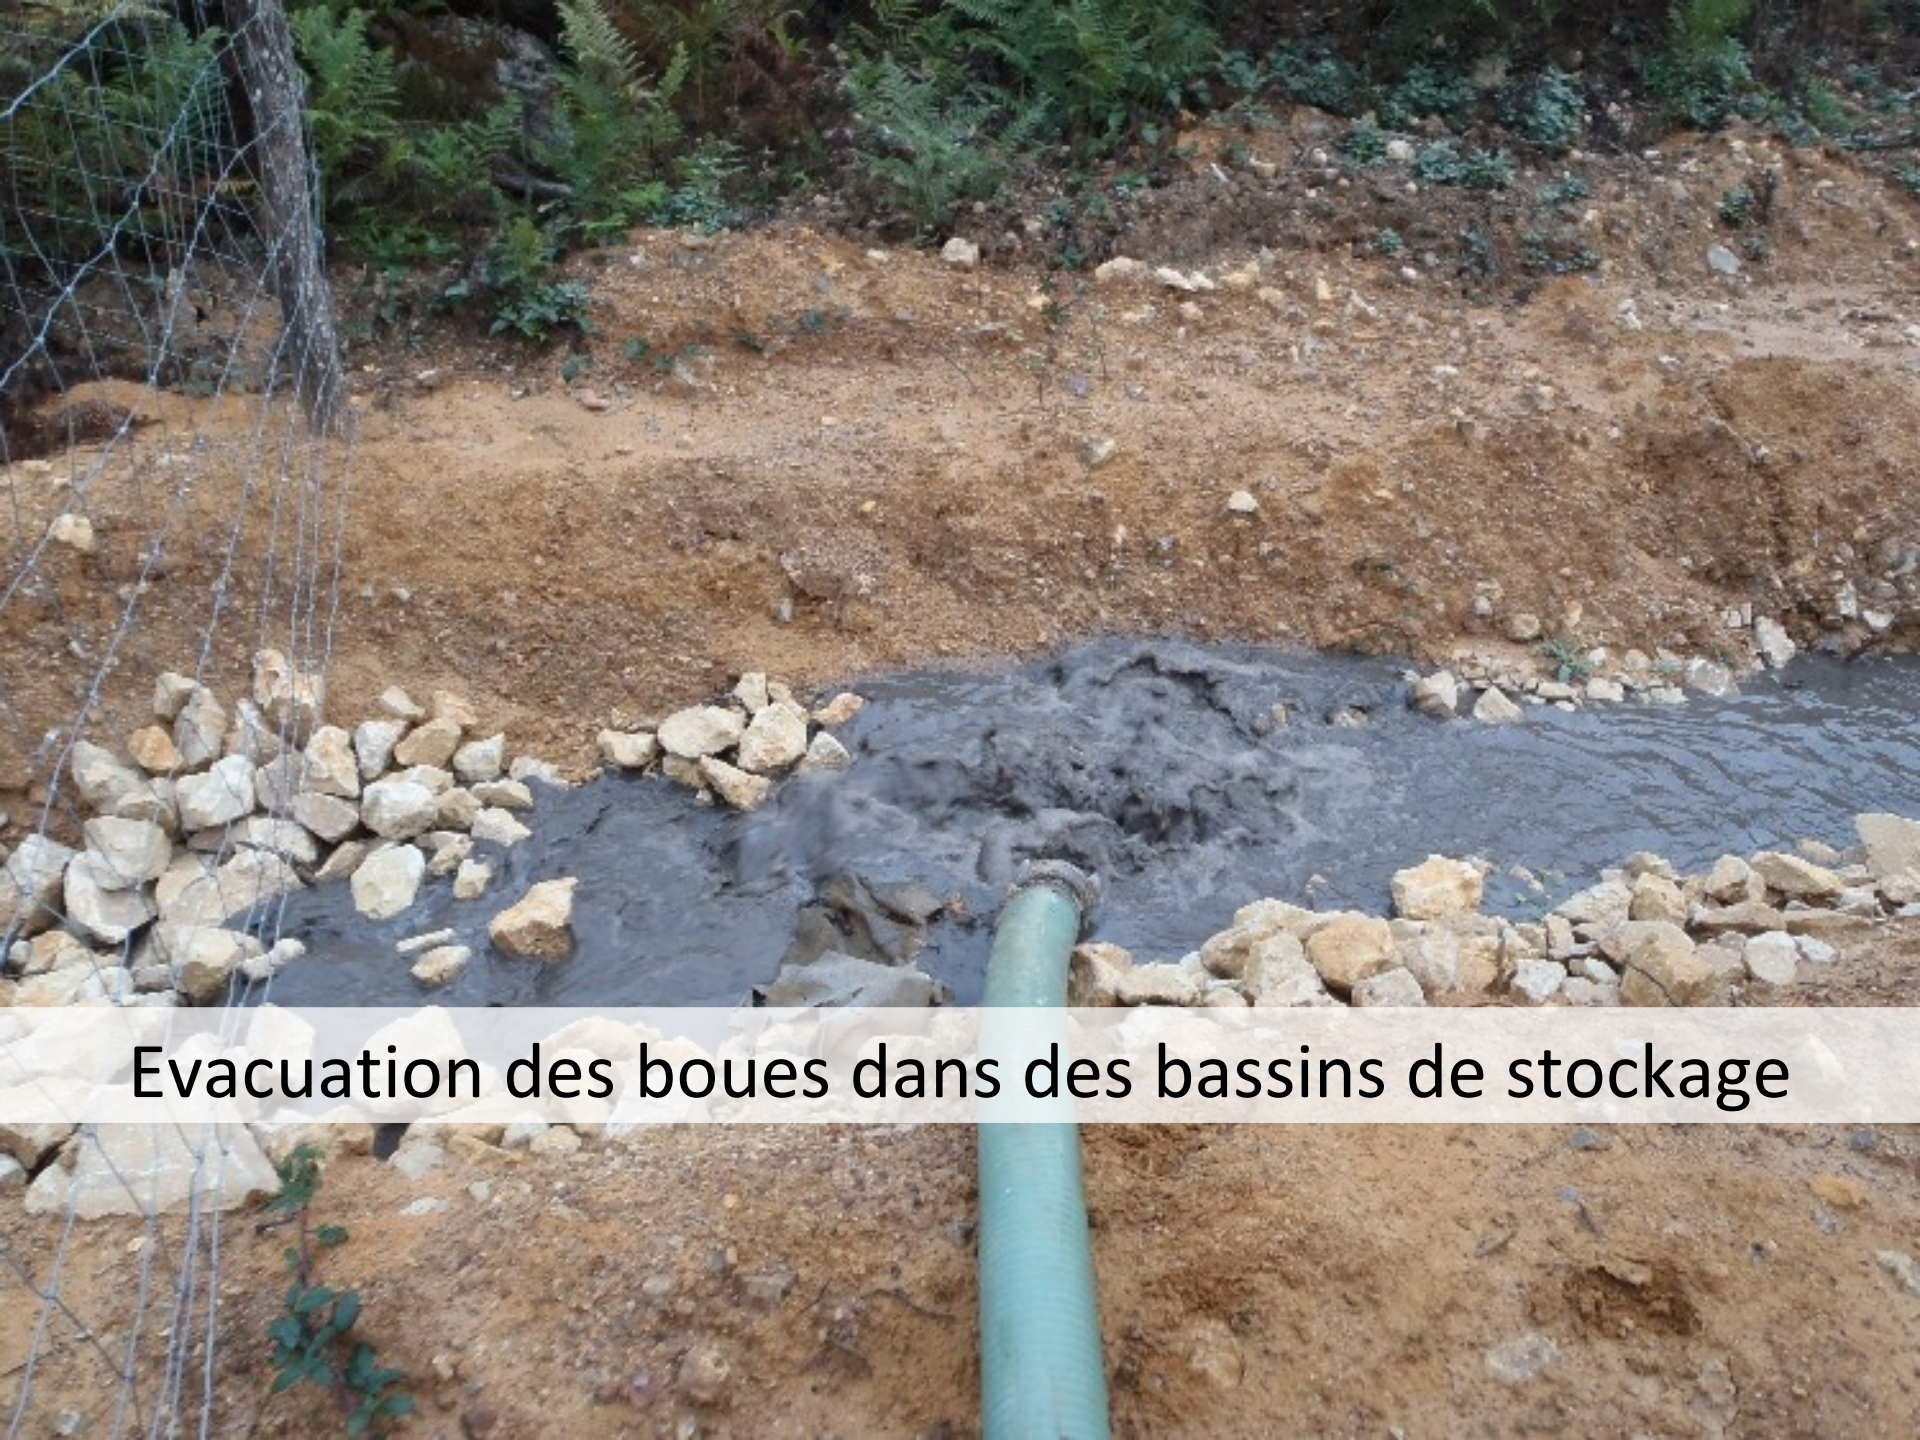
Evacuation des boues dans des bassins de stockage

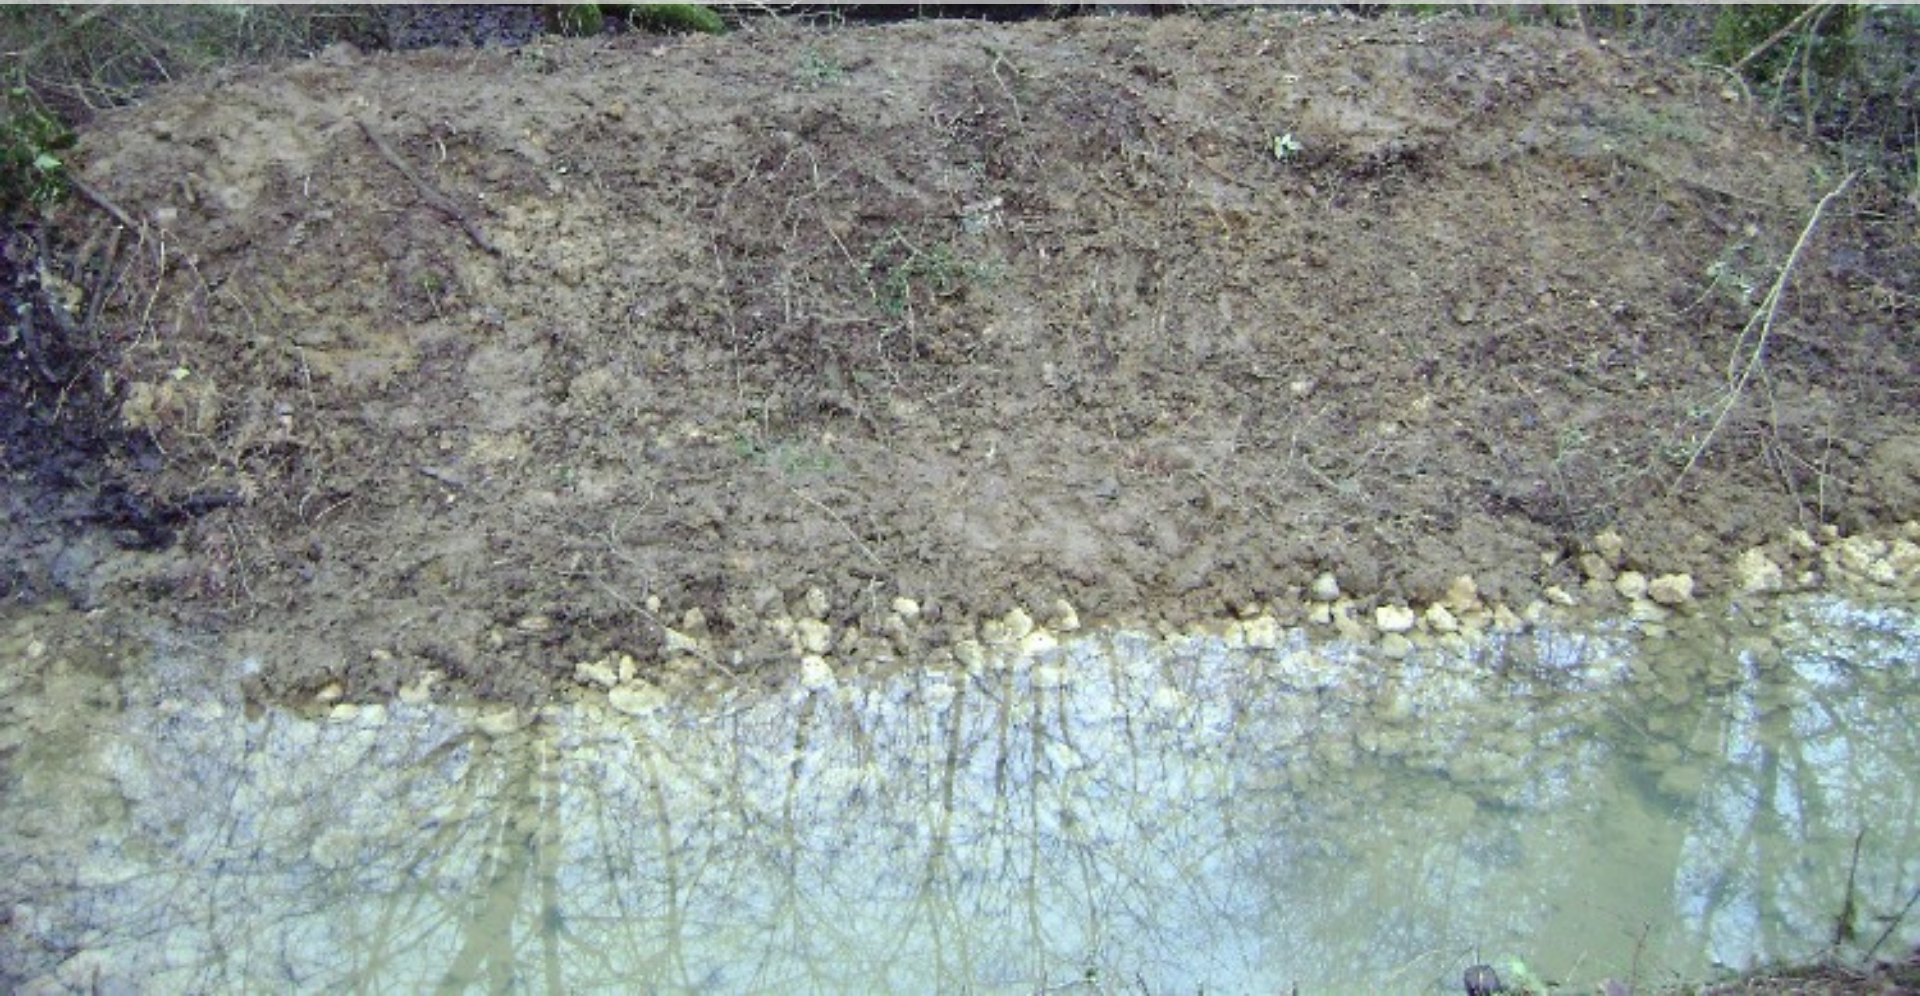
Avant travaux

Aucune diversité

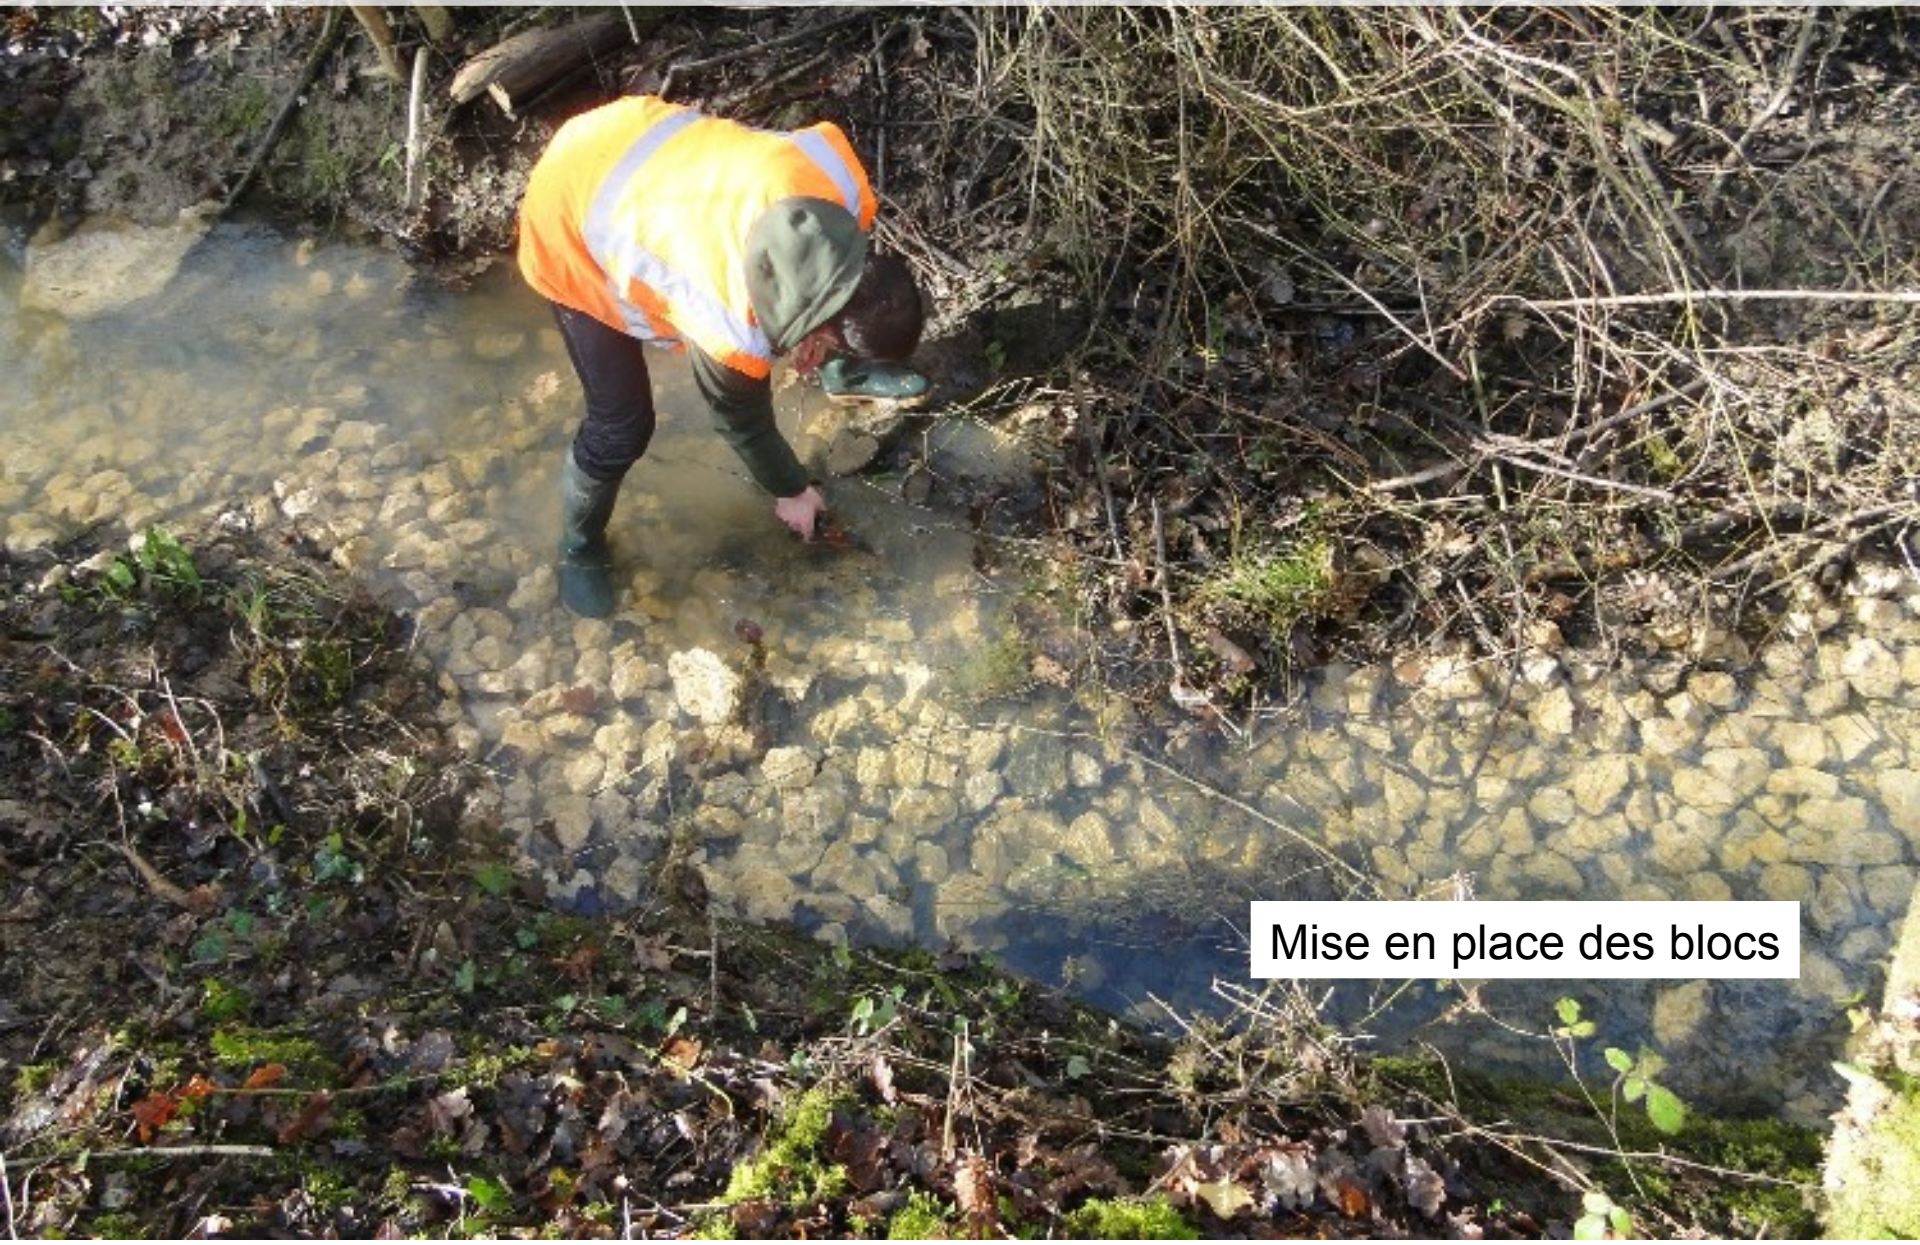
Mise en place des blocs

- **Phase 5 : restauration du lit d'écoulement de la source.**
  - Protection du lit de la source : construction de deux nouvelles digues.
  - Apport de pierres pour réaliser la carapace d'écoulement et les méandres.
  - Apport de graviers pour créer des radiers.
  - Apport de blocs pour créer des habitats pour les écrevisses à Pieds Blancs.

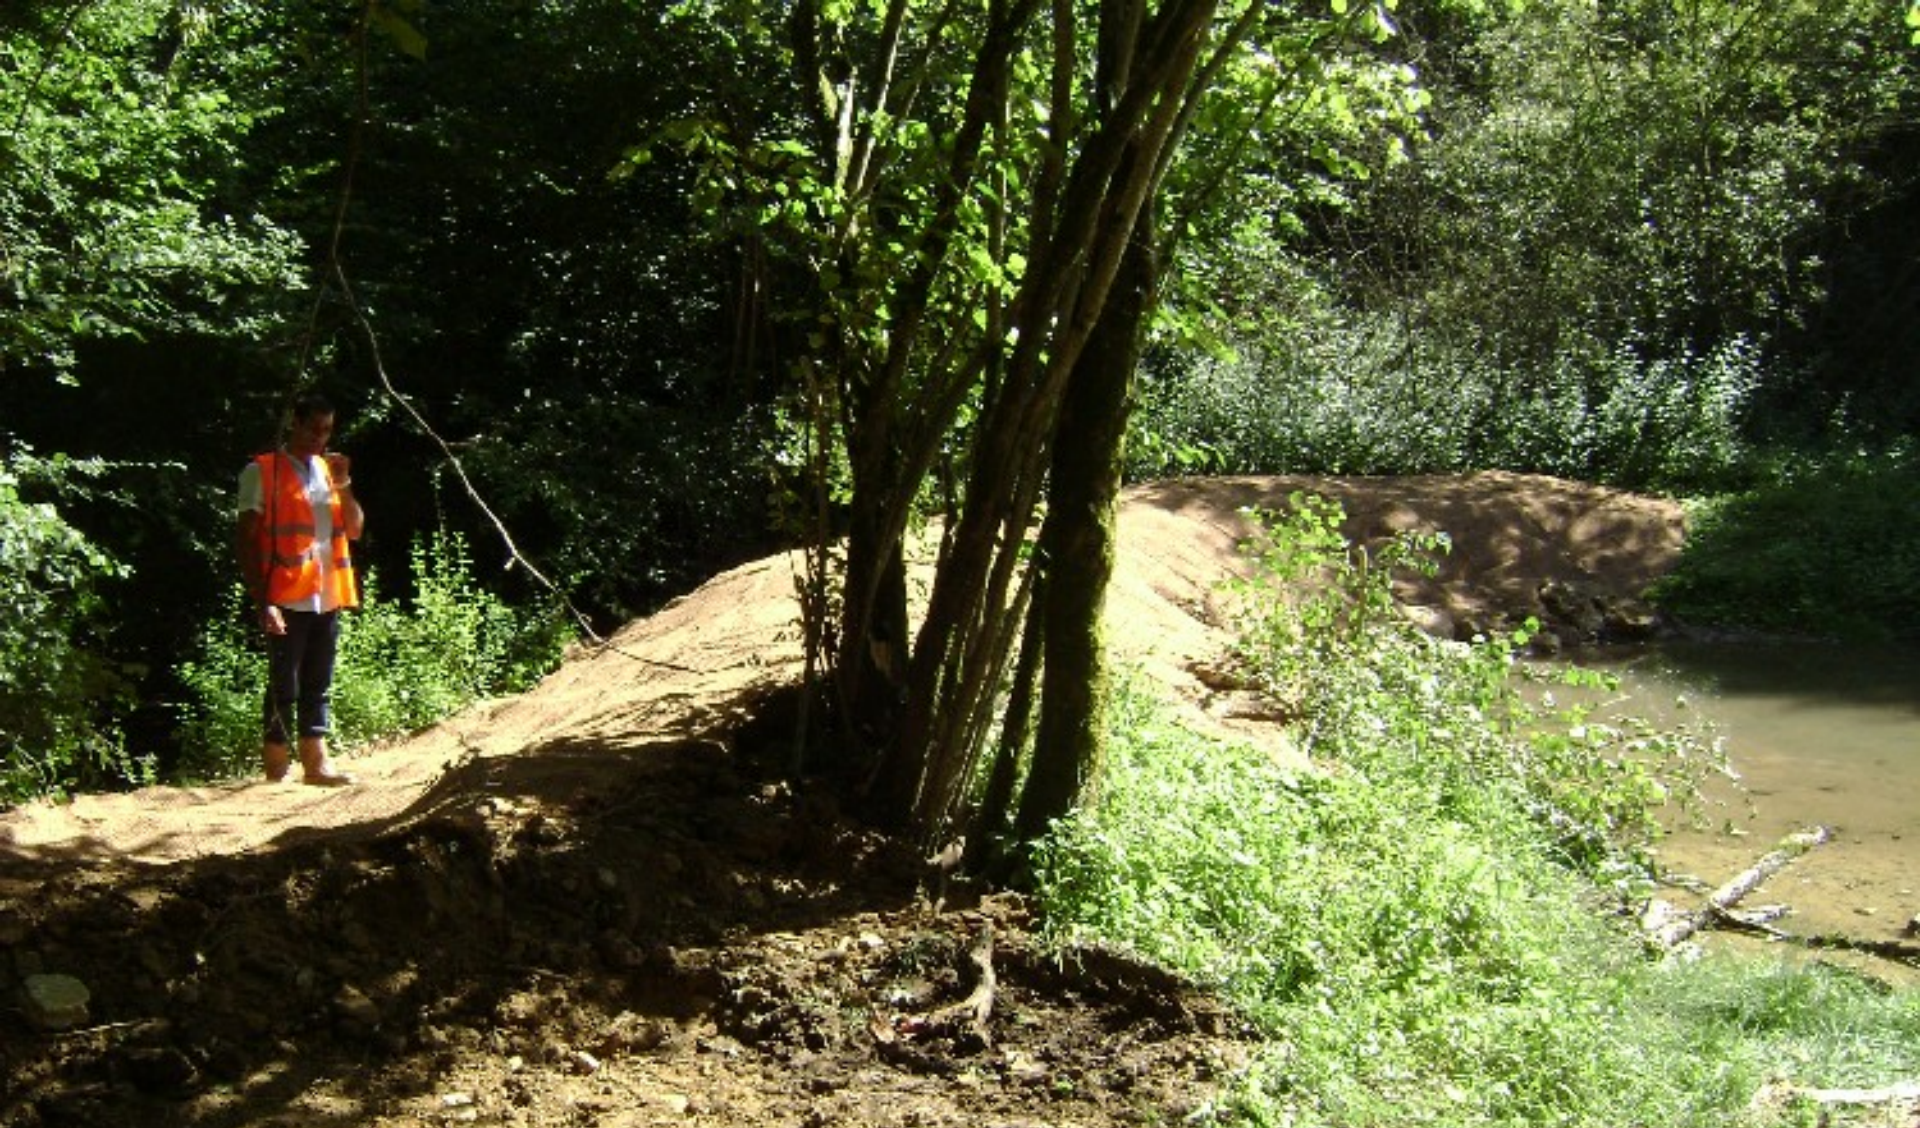
Après travaux: fin août 2013

Fin août: construction de la nouvelle digue de protection

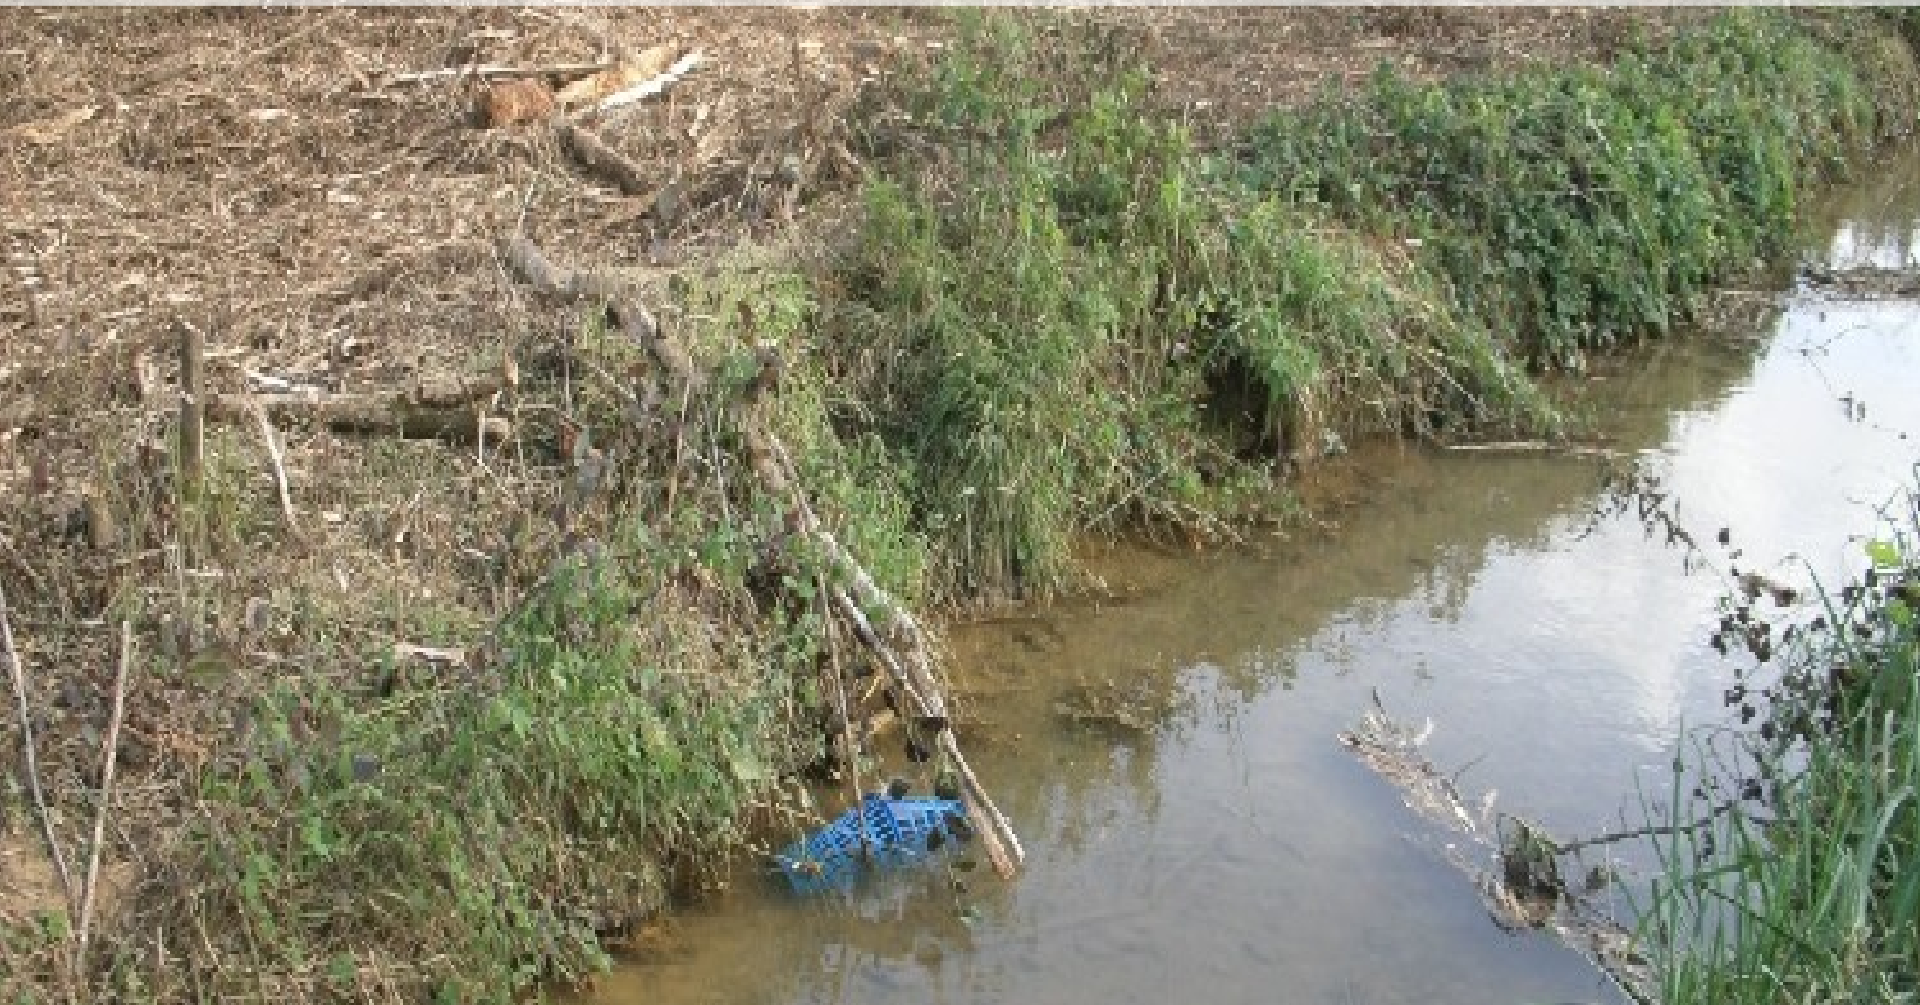
Mise en place des nasses sur La Rune et prospection à la lampe
