# Les travaux hydromorphologiques

Retours d'expériences

Sébastien JOUSSEMET, chargé d'études

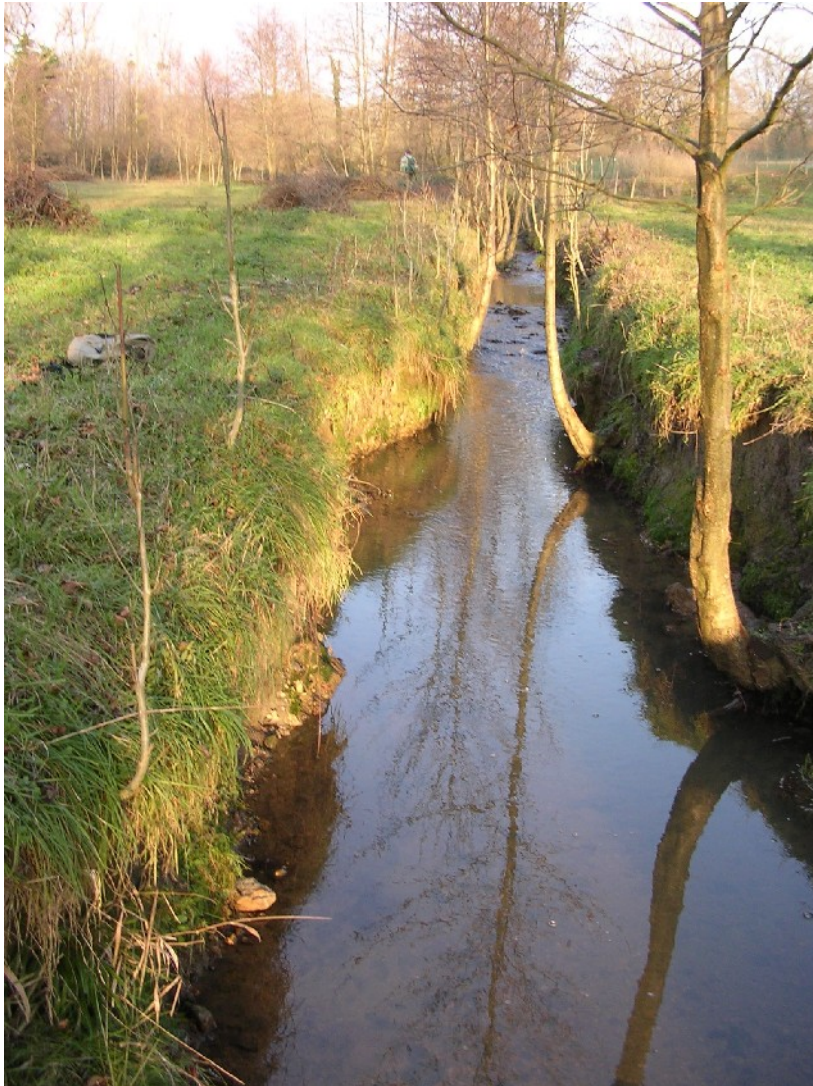
Seuil de pont mal calé/érosion

Exemples de dégradations du ruisseau de la Clairette  
(clichés S. JOUSSEMET)

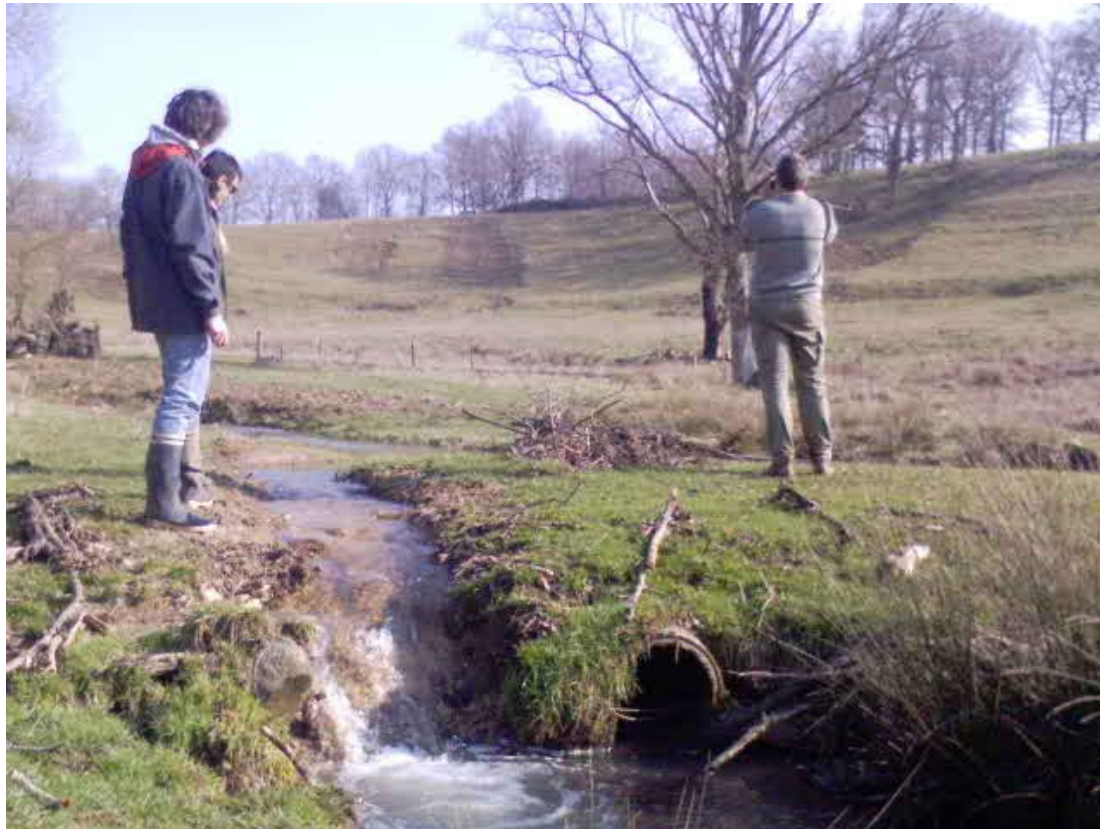
Le ruisseau des Chenevières avant les travaux (2006)

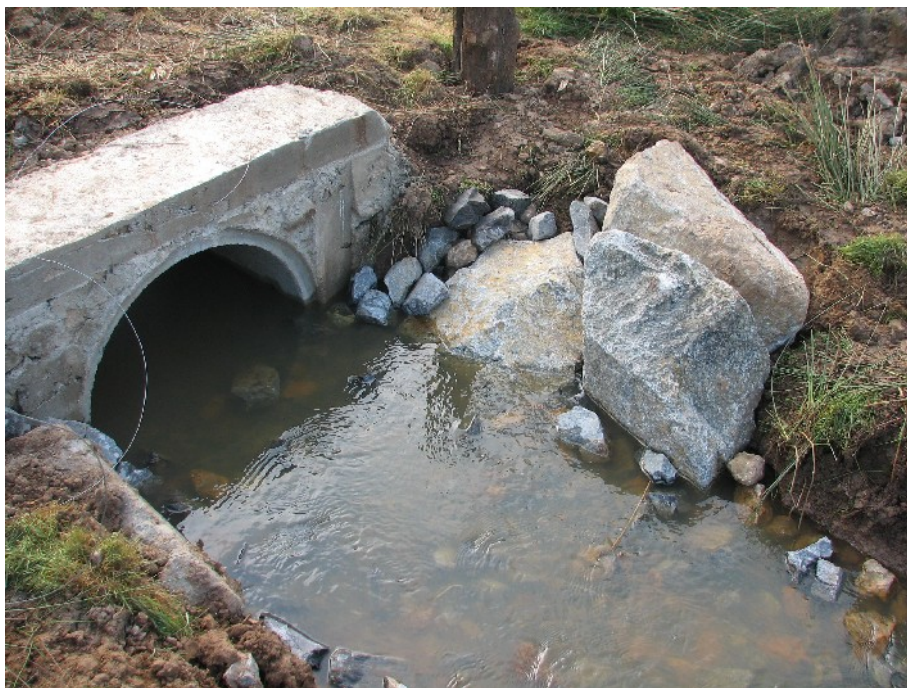
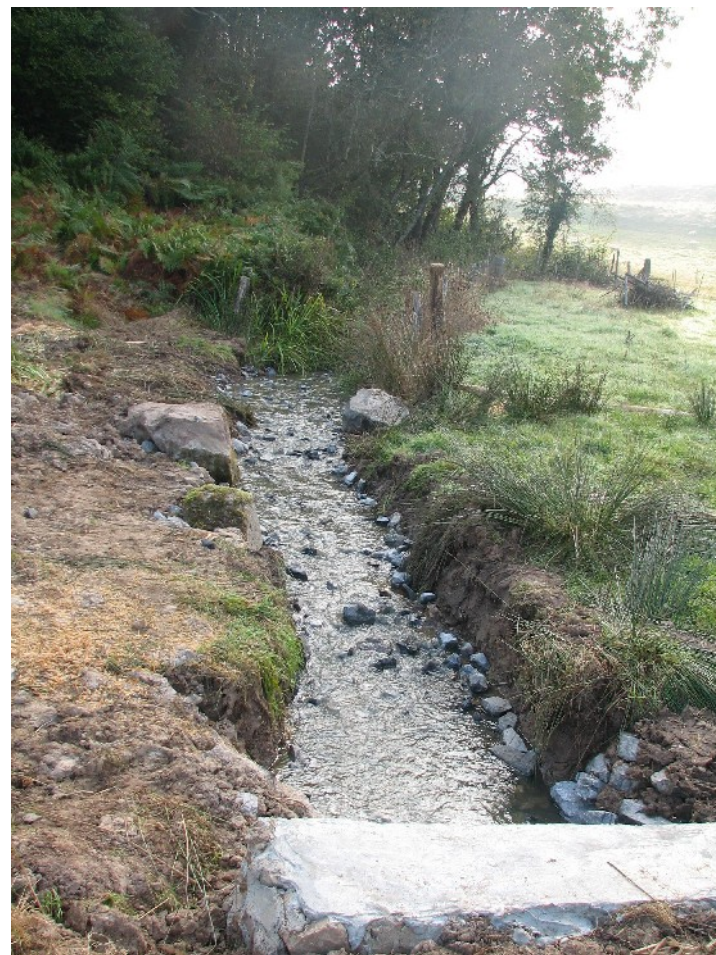
Modification du gué busé

Chenevières 2008

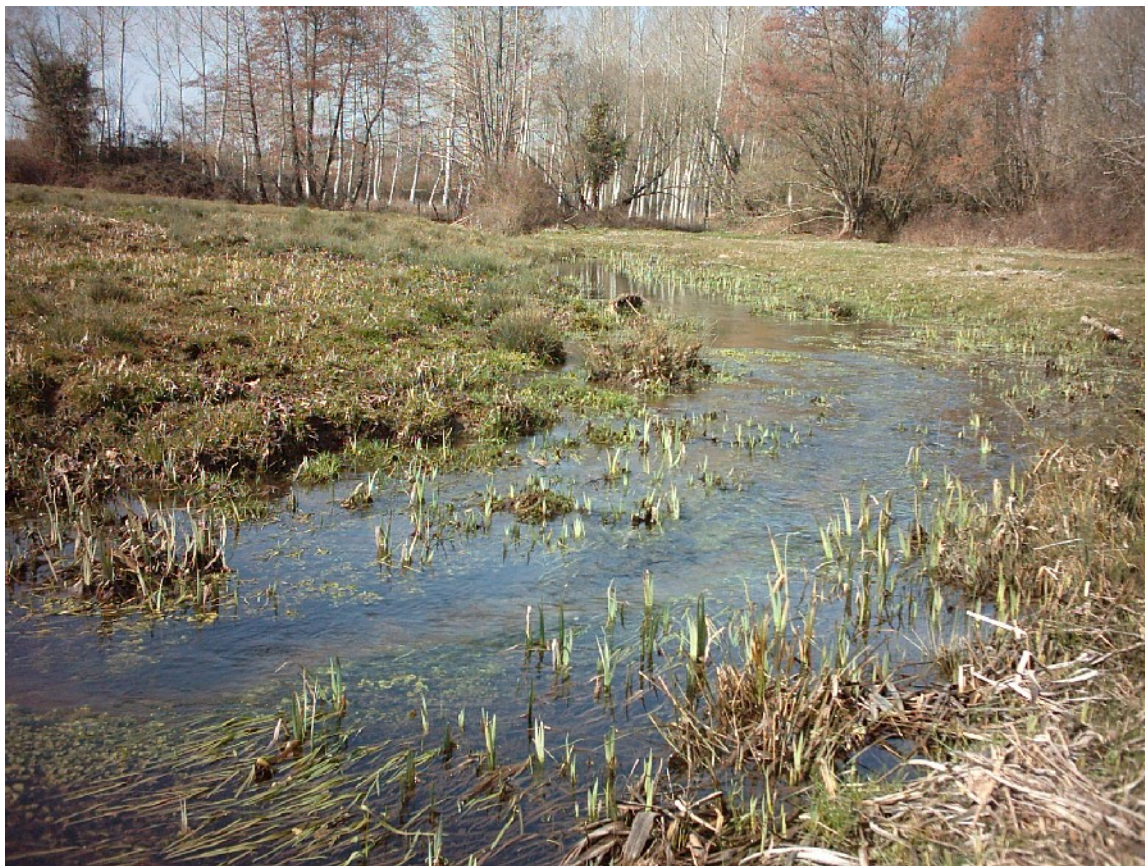
Le piétinement de la Fond Froide mars 2006

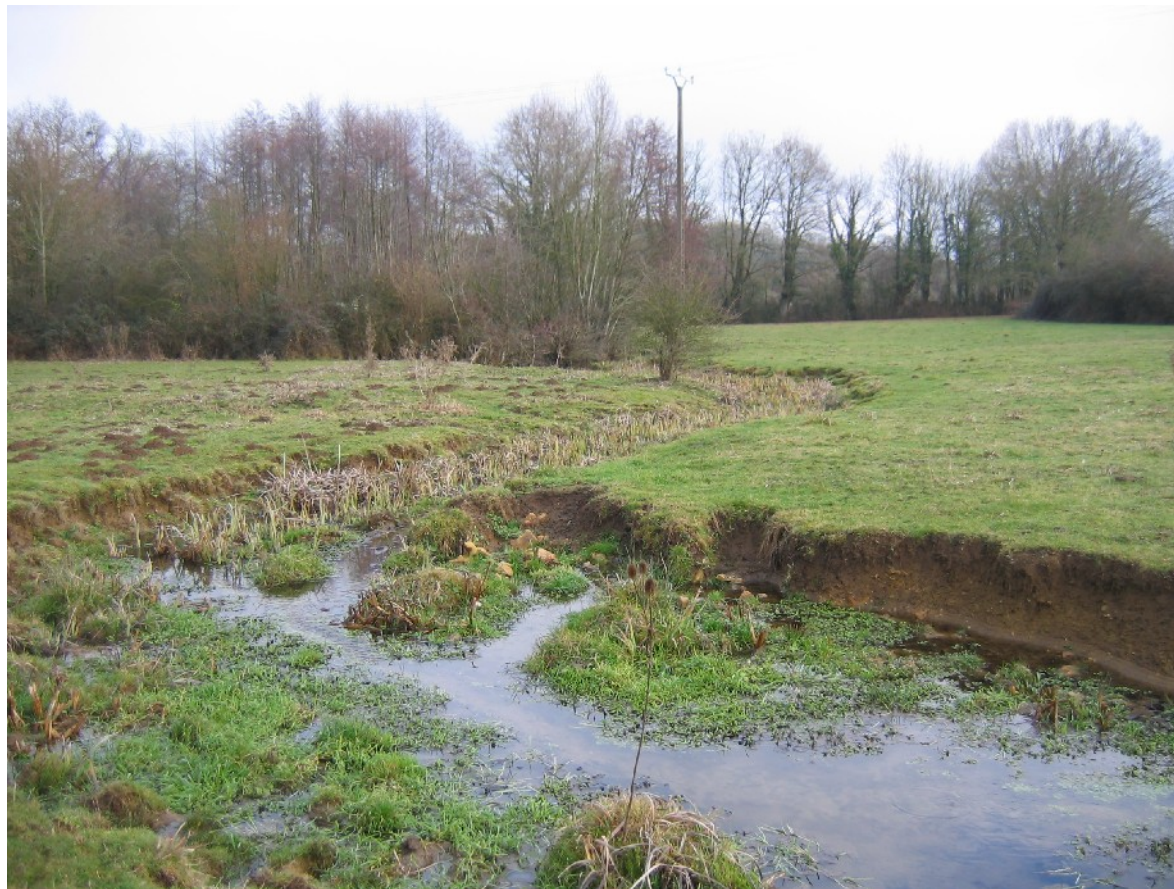
Le piétinement de la Fond Froide janvier 2006 Cliché J. DON

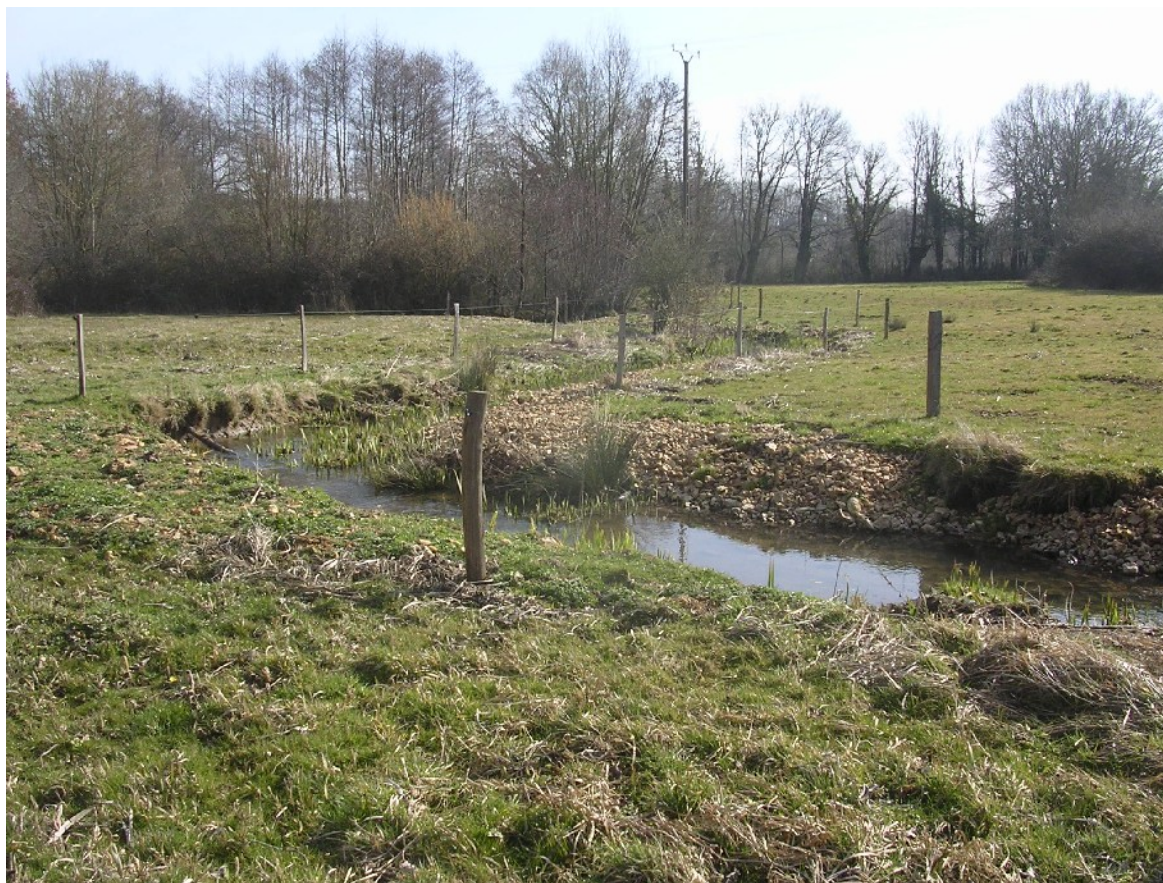
Mise en défens face au piétinement et recharge granulométrique février 2009 (Cliché: S. JOUSSEMET)

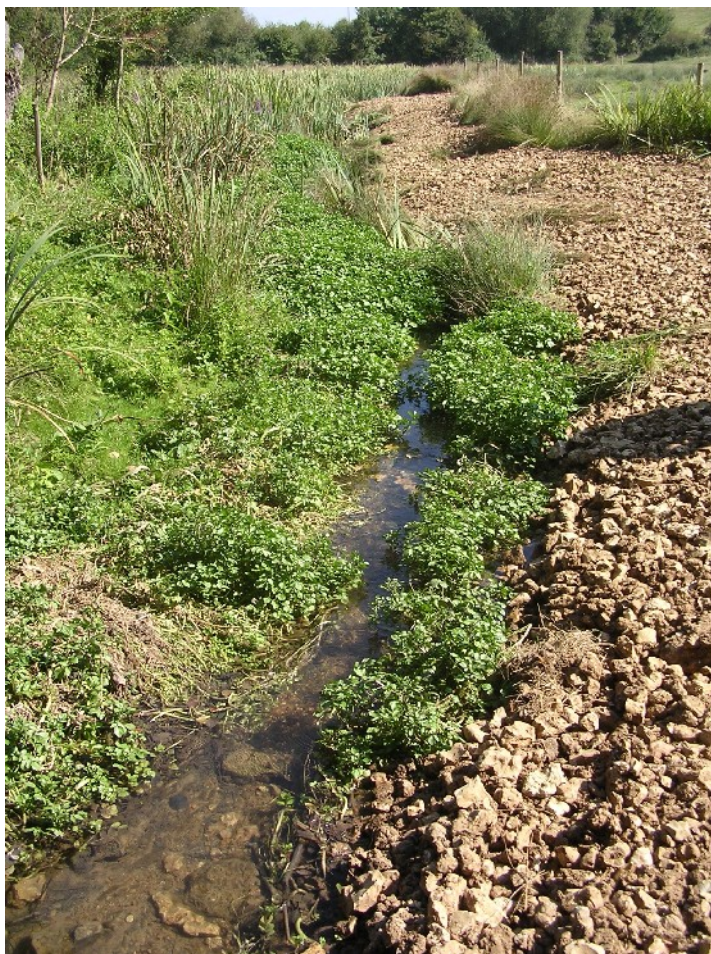
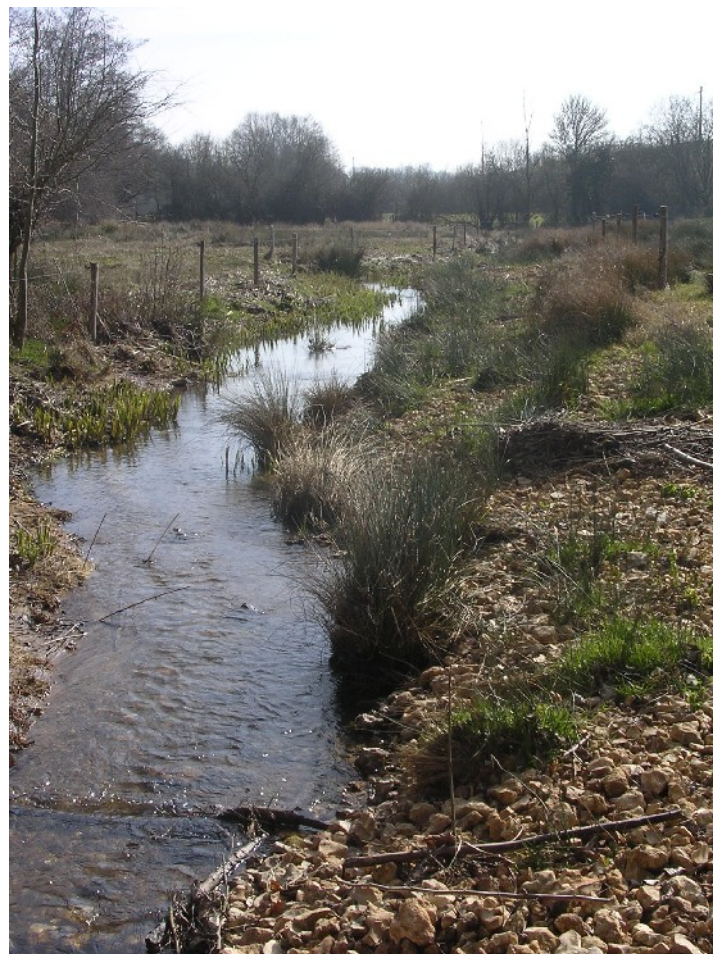
août 2008 et février 2009 (clichés S.JOUSSEMET)

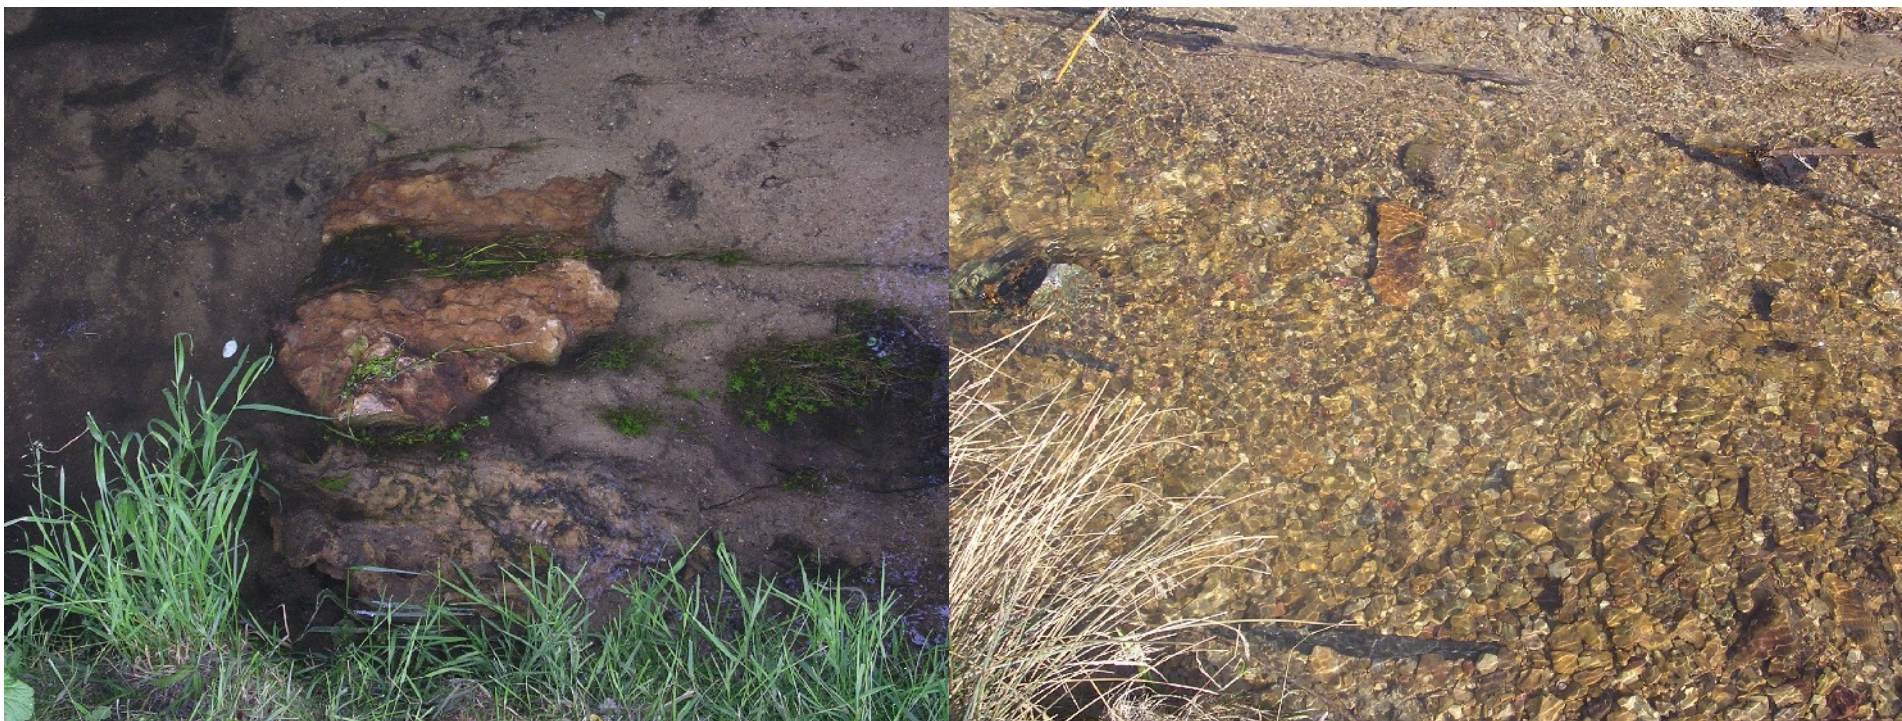
éviter le colmatage des fonds après travaux (Clichés S. JOUSSEMET)

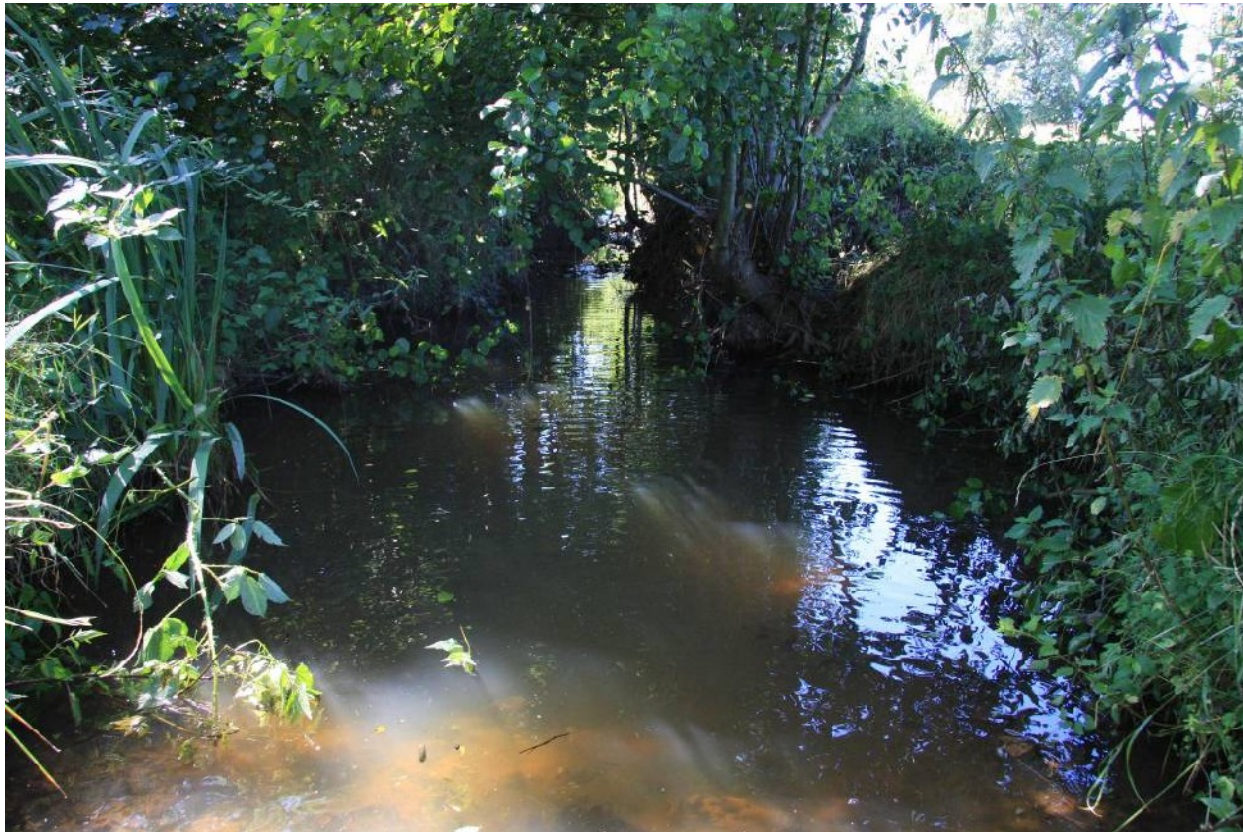
La Clouère avant travaux: absence d'habitat (cliché M. BRAMARD)

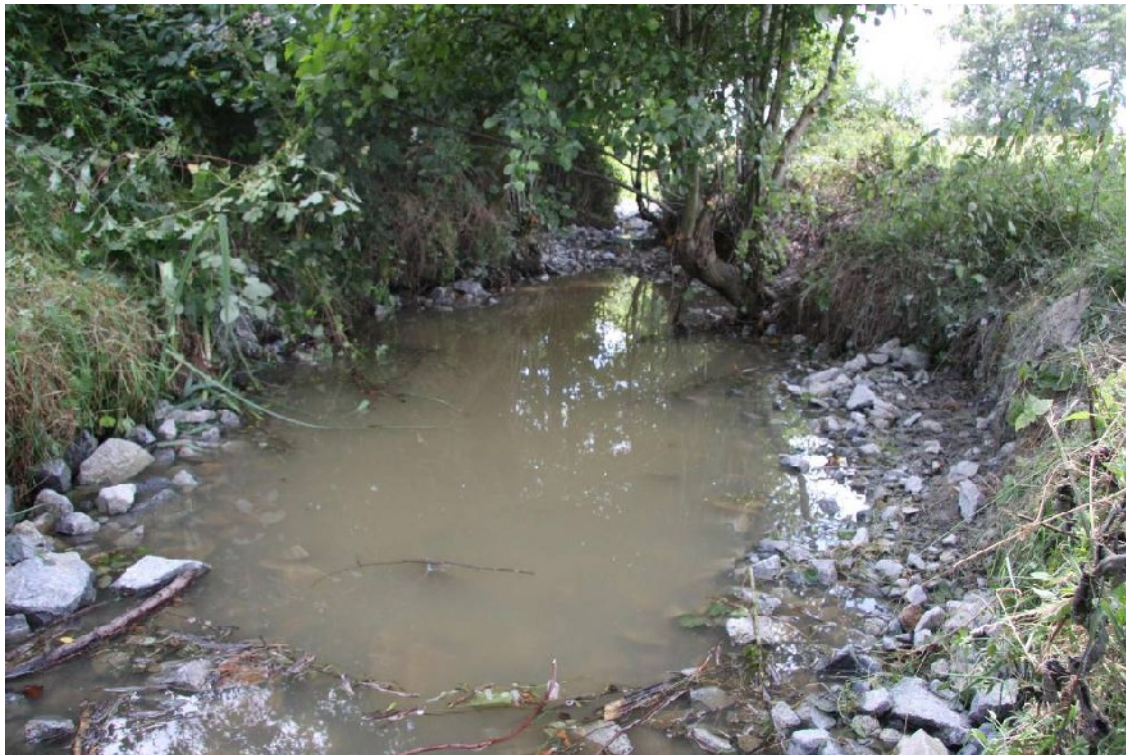
La Clouère pendant les travaux (cliché M. BRAMARD)

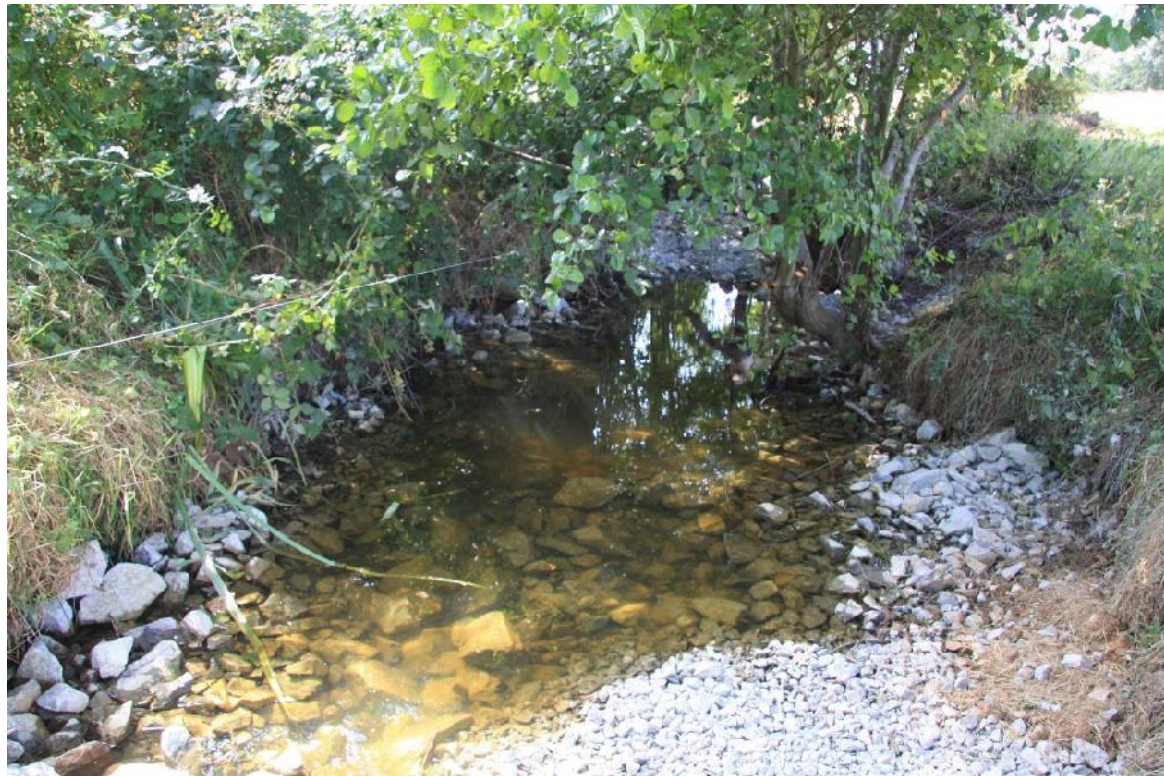
La Clouère 6 jours après travaux: la diversification des habitats  
(cliché M. BRAMARD)

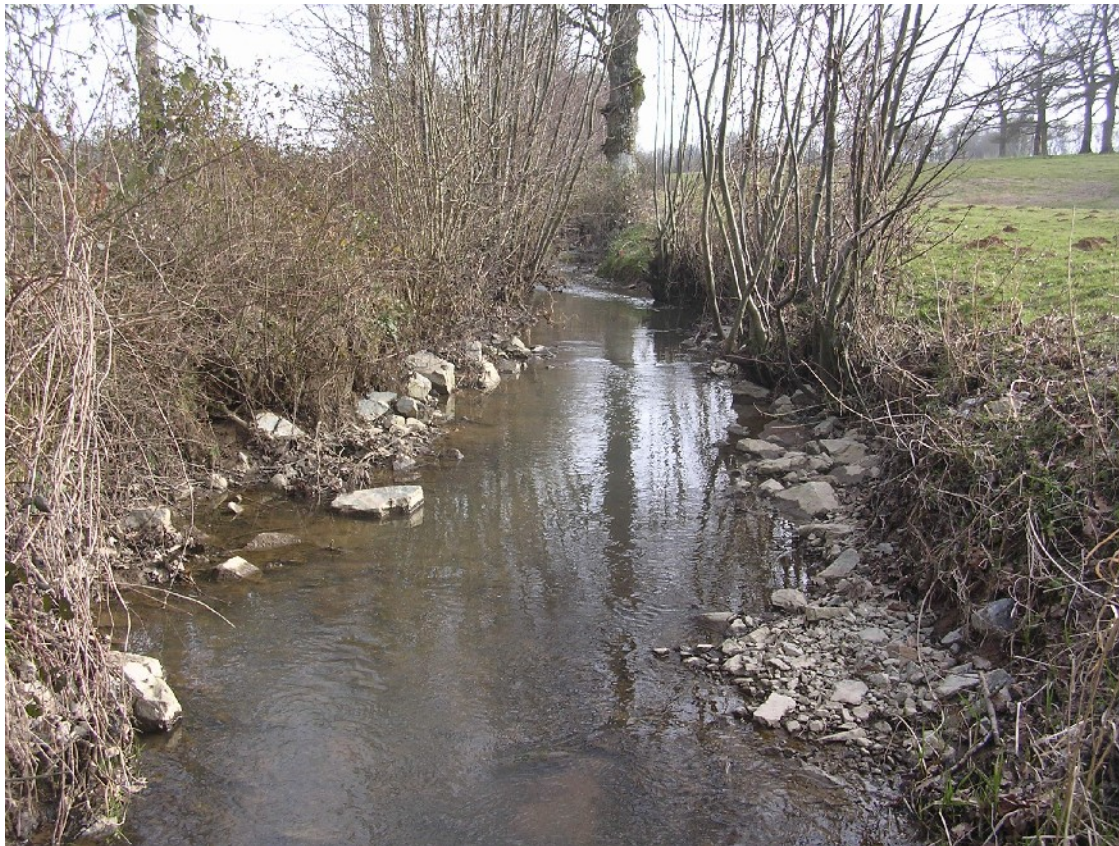
La Clouère février 2009 (cliché S. JOUSSEMET)

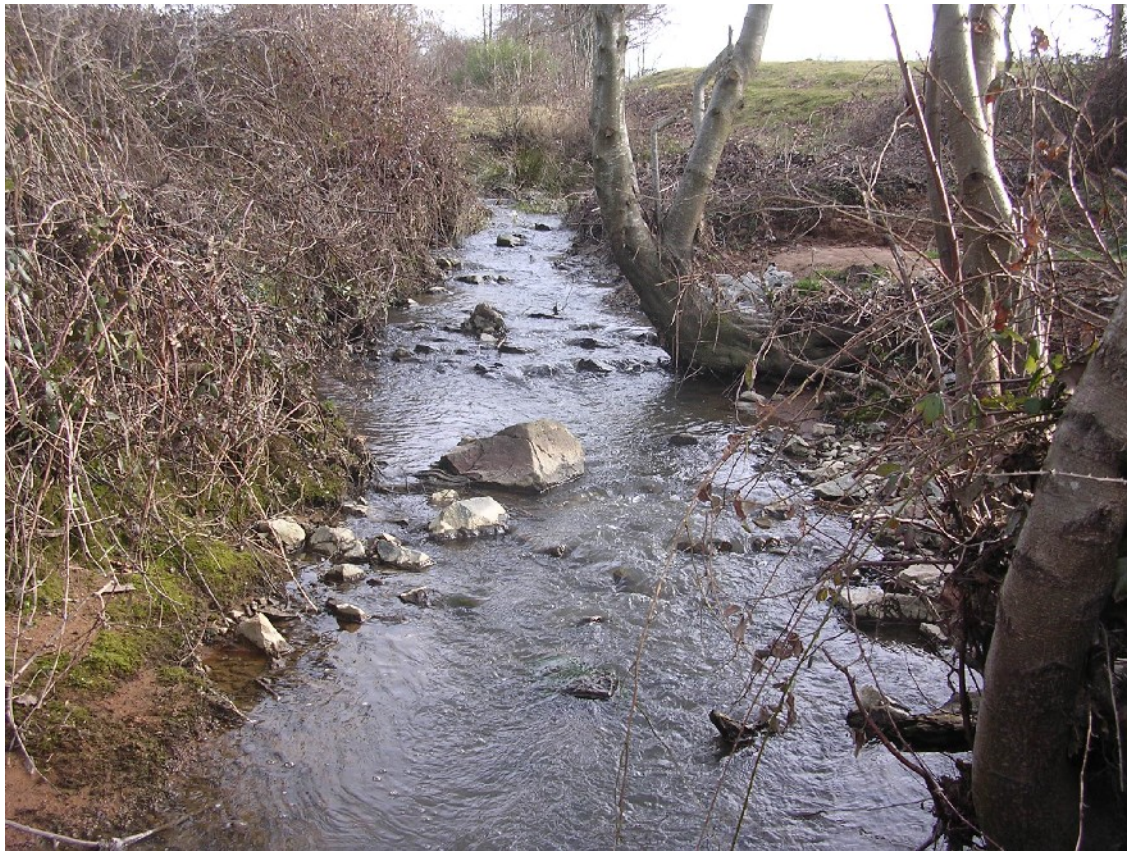
Clouère février 2009 (cliché S. JOUSSEMET)

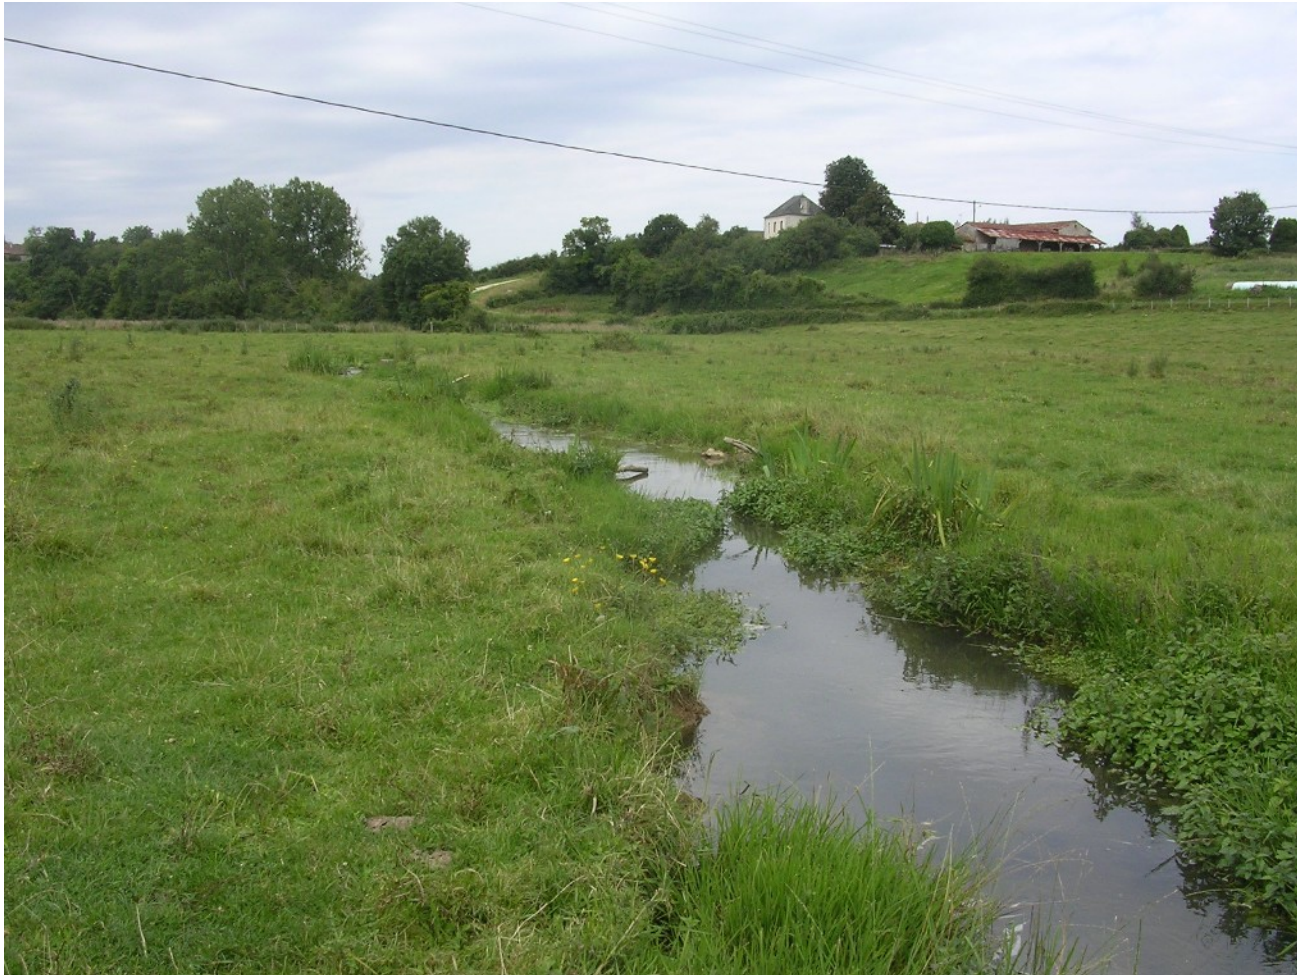
Lizant amont été 2007 (cliché S. JOUSSEMET)

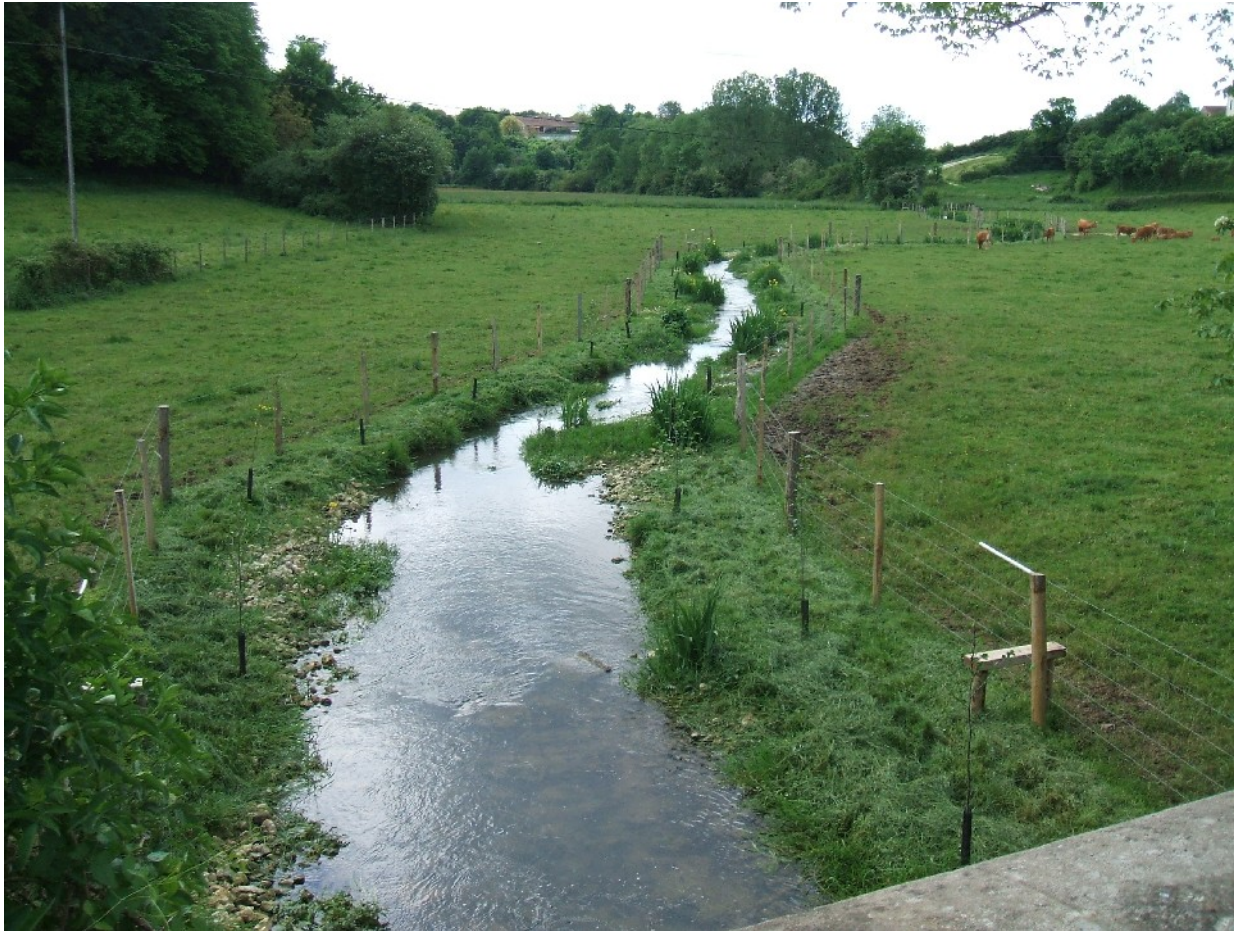
Lizant amont été 2008 (cliché S. JOUSSEMET)

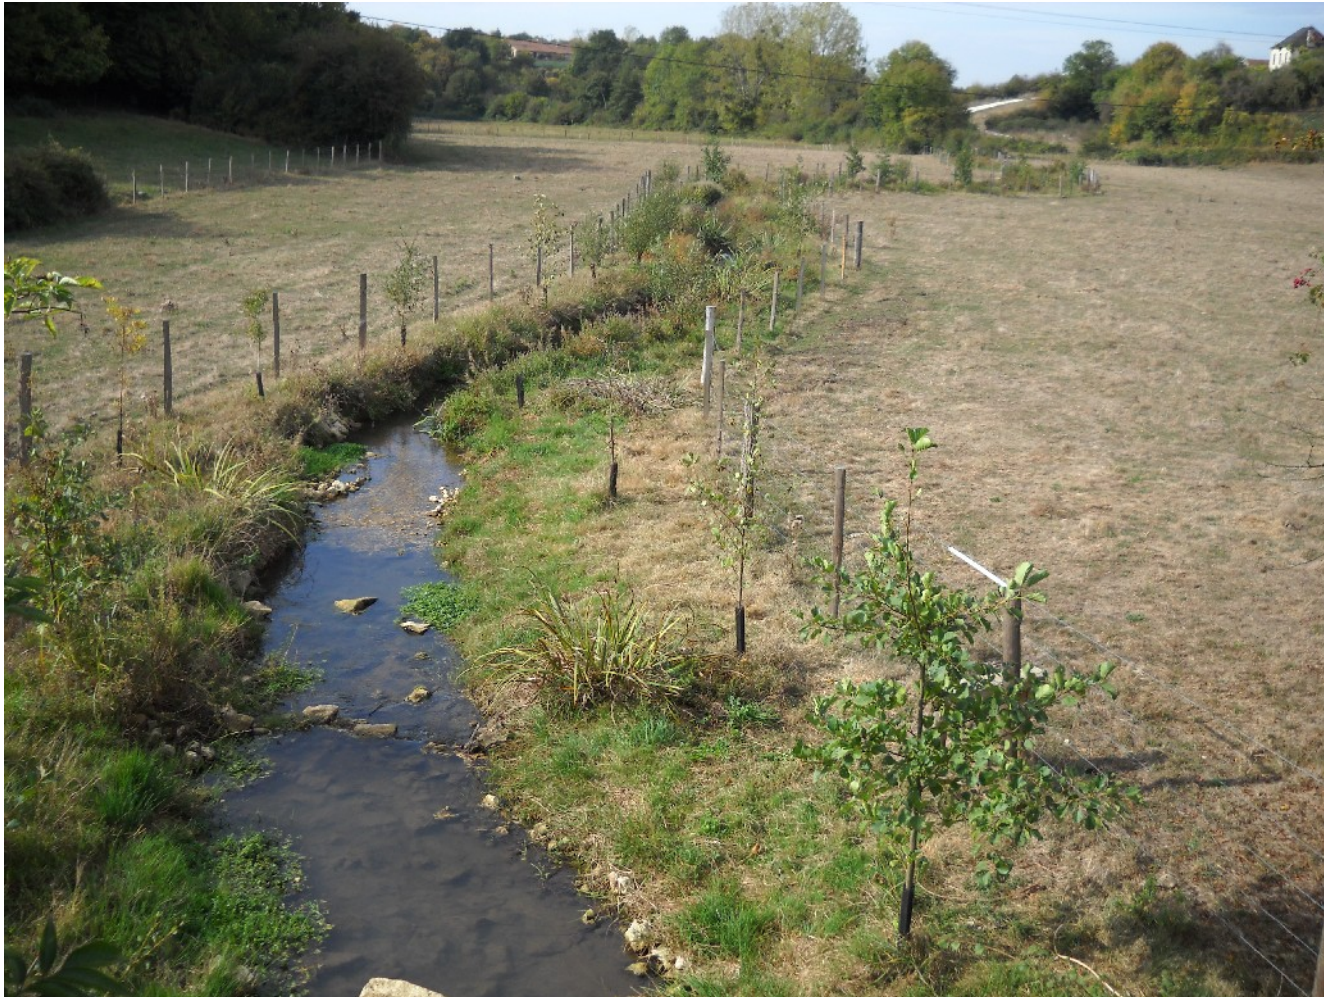
Lizant amont automne 2009 (cliché S. JOUSSEMET)

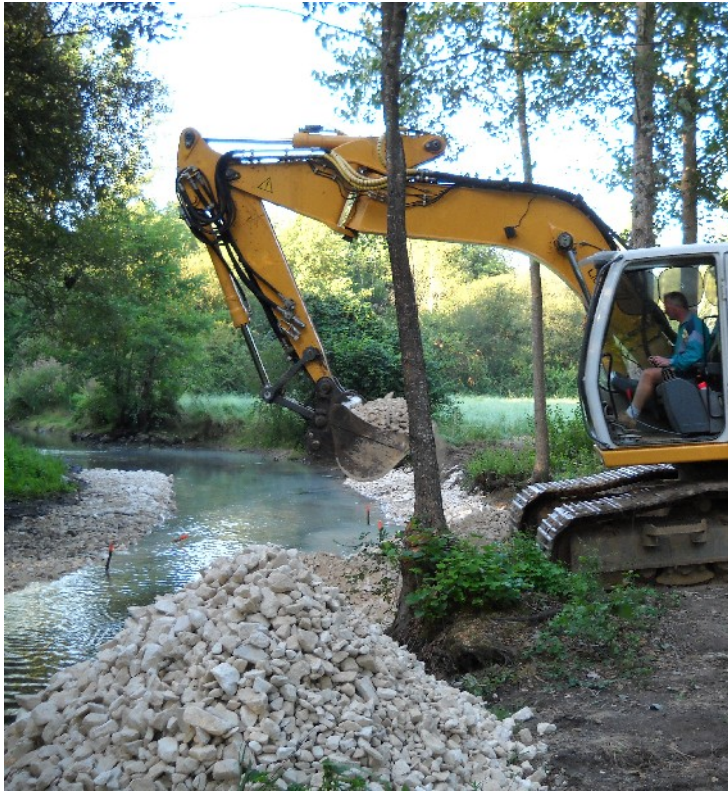
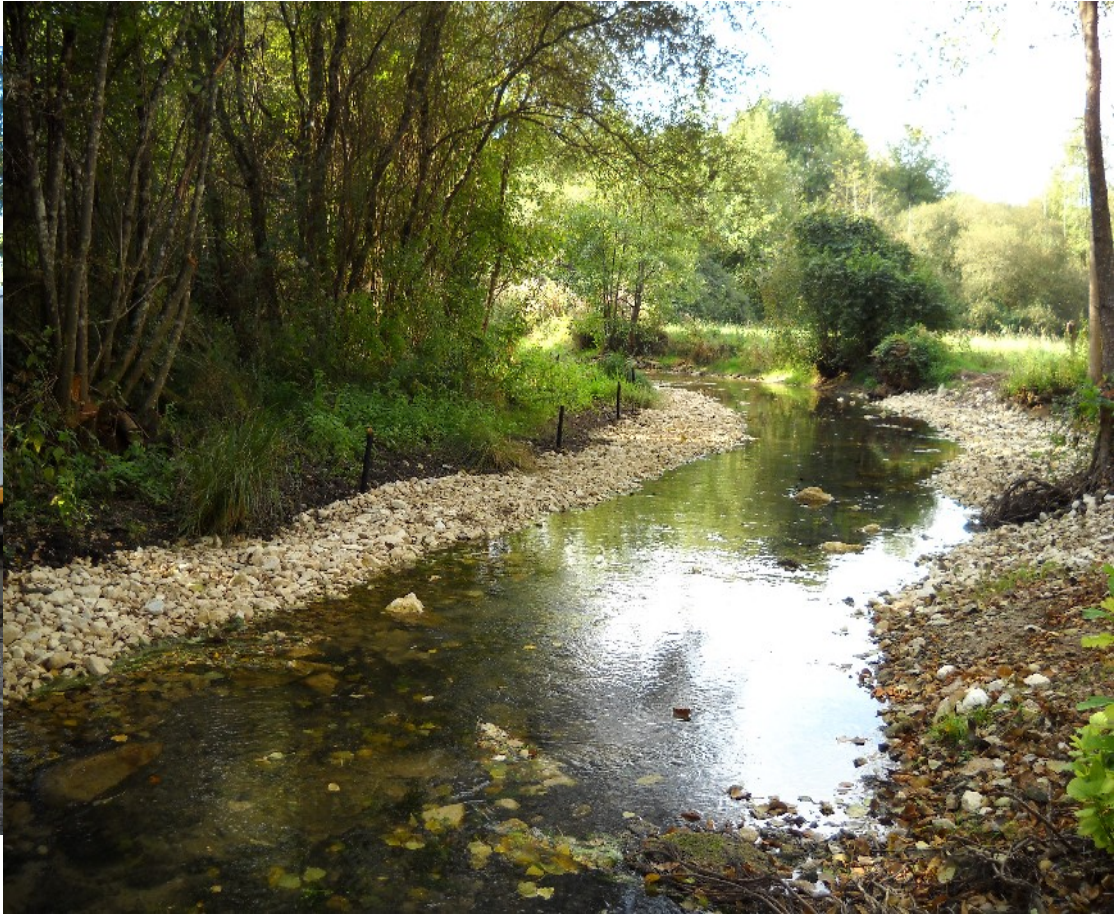
Lizant aval automne 2009 (clichés S. JOUSSEMET)

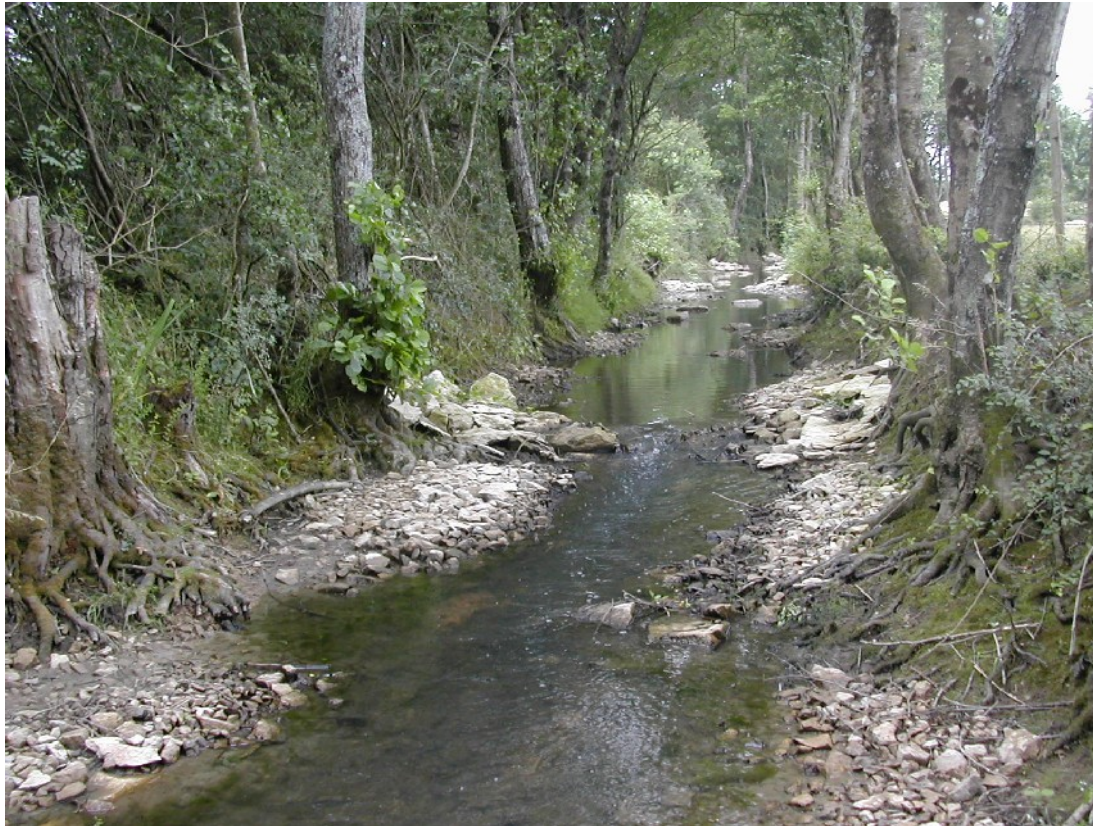
Photo de la Clouère aux Jalinières après restauration en 2004
