**TRAVAUX DE RESTAURATION HYDROLOGIQUE
DE LA TOURBIÈRE DU PONT TORD**

-
PÉROLS-SUR-VÉZÈRE, 19

18^{ème} Forum rivières
Réseau TMR
Les 16 et 17 novembre 2023
Lathus (86)

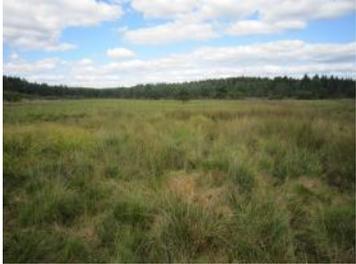
IMPACTS DU DRAINAGE

Modifications hydrauliques/hydrologiques

- Rapidité d'évacuation de l'eau
- Capacité de stockage
- Niveau nappe

Modification de la **structure de la tourbe**
Minéralisation et relargage du carbone stocké vers l'atmosphère

Disparition de l'acrotélme

Banalisation des **habitats et de la flore**
Disparition des sphaignes : arrêt de la turfigénèse
➤ De la molinie qui tend à devenir mono-spécifique

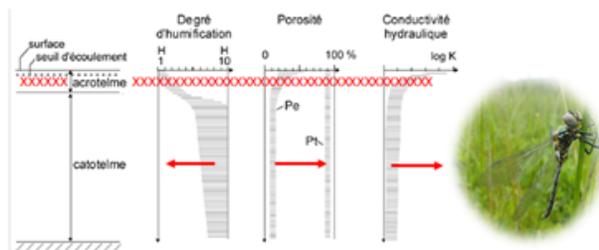
Figure 2. Profil schématique d'une tourbière haute et de quelques paramètres hydro-physiques (pour des valeurs plus précises, on se référera au texte). H: degré d'humification. K: conductivité hydraulique à saturation. Pt: porosité totale. Pe: porosité efficace.

➤ De la porosité et de la conductivité hydraulique du catotélme

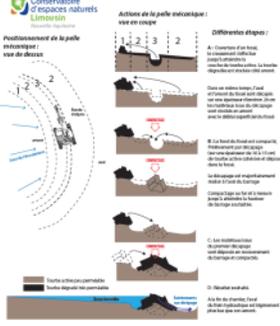
Méthode de la réalisation des barrages en mailliers de résineux

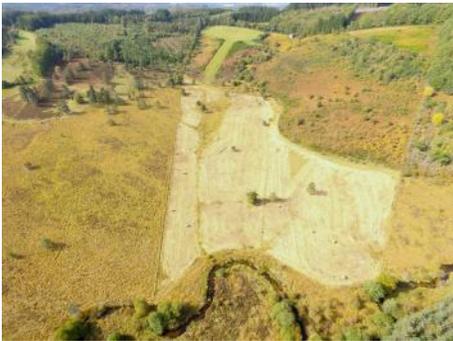
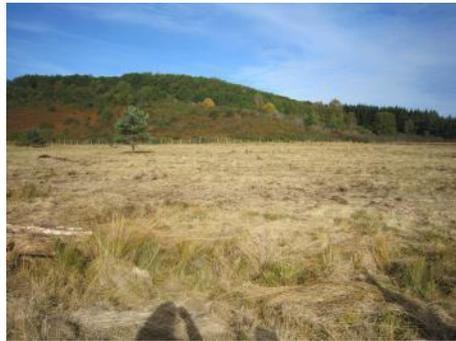
- ✓ 2017 : **Fauche exportatrice** de la molinie

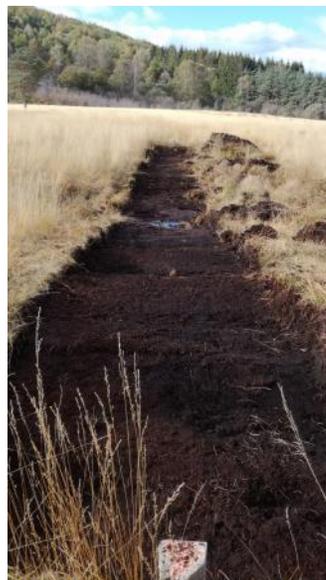
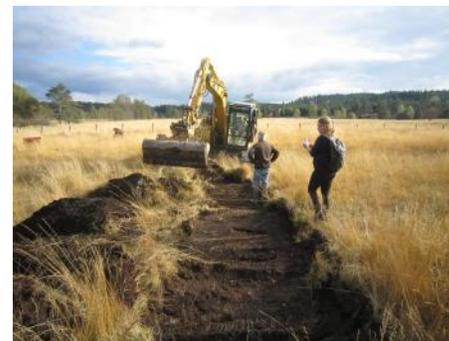
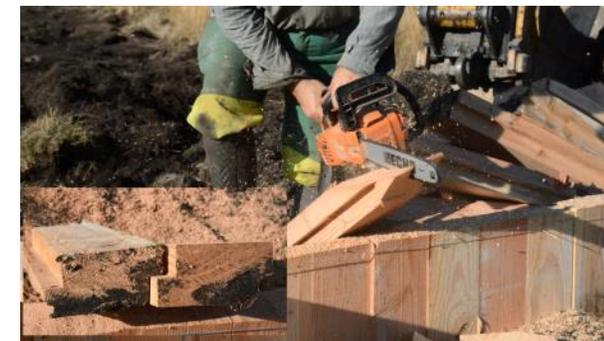
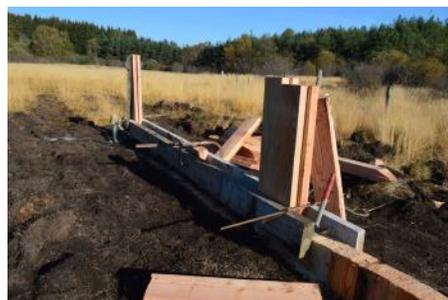
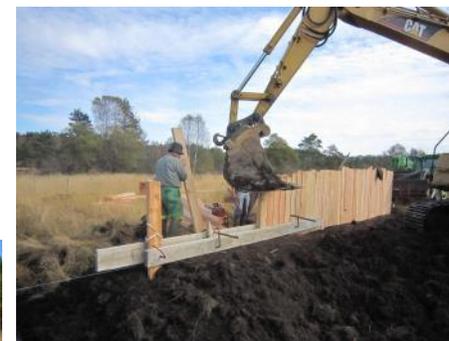
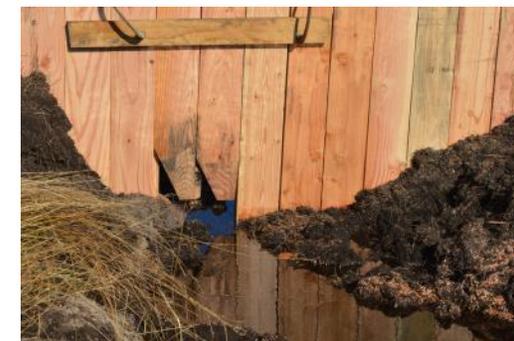
- ✓ Réalisation de **5 palissades en madriers de 20 à 35 ml**
- ➔ De l'aval vers l'amont

1. Décapage et réservation de la matière végétale
2. Préparation des madriers
3. Mise en place à la pelle mécanique
4. Prélèvement de tourbe en amont pour couvrir les palissades
5. Prolongement des palissades par un merlon pour orienter les écoulements
6. Recouvrement avec la matière végétale
7. Mise en défens du bétail

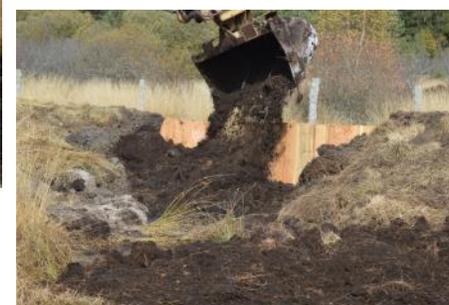
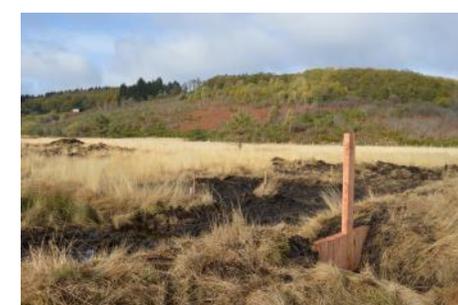
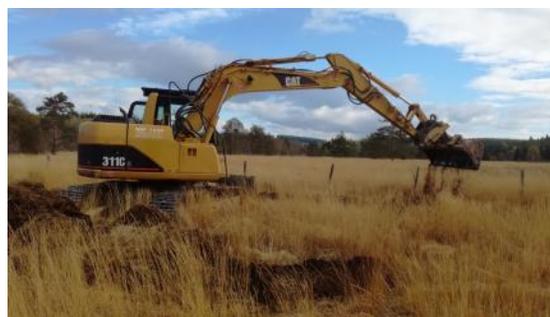
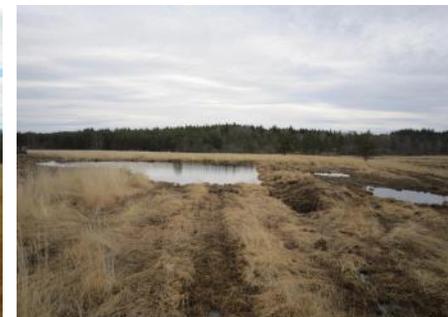
- ✓ Réalisation de **2 merlons de tourbe compactée** sur le réseau secondaire

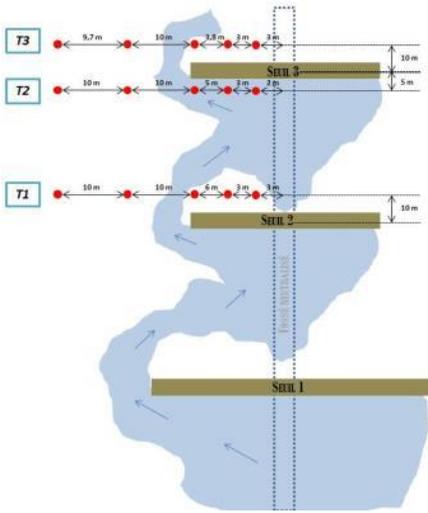
- ❑ Elévation moyenne avant/après travaux de 50 à 90 cm à l'étiage
- ❑ Variations interannuelles relativement stables jusqu'à 10 m au-delà des palissades (2019 et 2020, nettement plus mitigé en 2021)

→ 2019 et 2020 années exceptionnellement sèches !

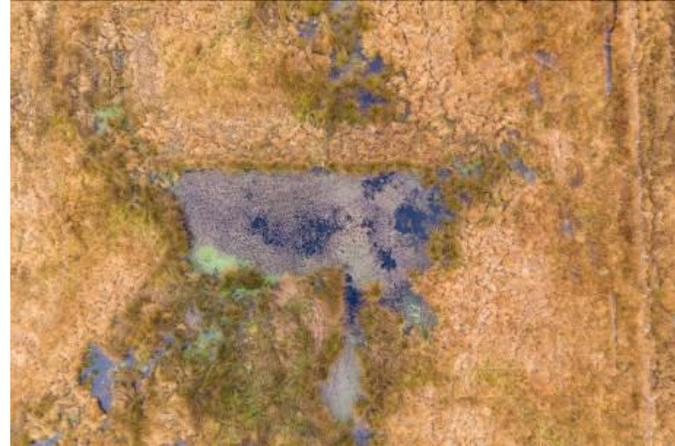
- ❑ Colonisation rapide des pièces d'eau par les hydrophytes (*Ranunculus omiophyllus*, *Potamogeton polygonifolius*)
- ❑ Développement des végétations de bas marais (*Menyanthes trifoliata*, *Potentilla palustris*) colonisées par les sphaignes

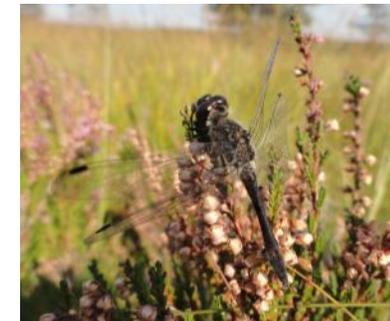
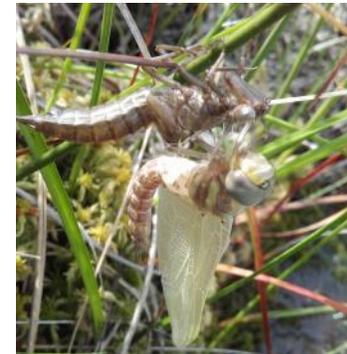
- ❑ Processus de colonisation conforme en termes d'espèces
- ❑ Diversité spécifique plutôt bonne
 - ✓ 15 espèces observées en 2019
 - ✓ 17 espèces observées en 2020
 - ✓ 16 espèces observées en 2021
- ❑ Premières exuvies de :
 - *Sympetrum danae* (NT) 2 saisons après travaux (2020)
 - *Aeshna juncea* (EN) 3 saisons après travaux (2021)

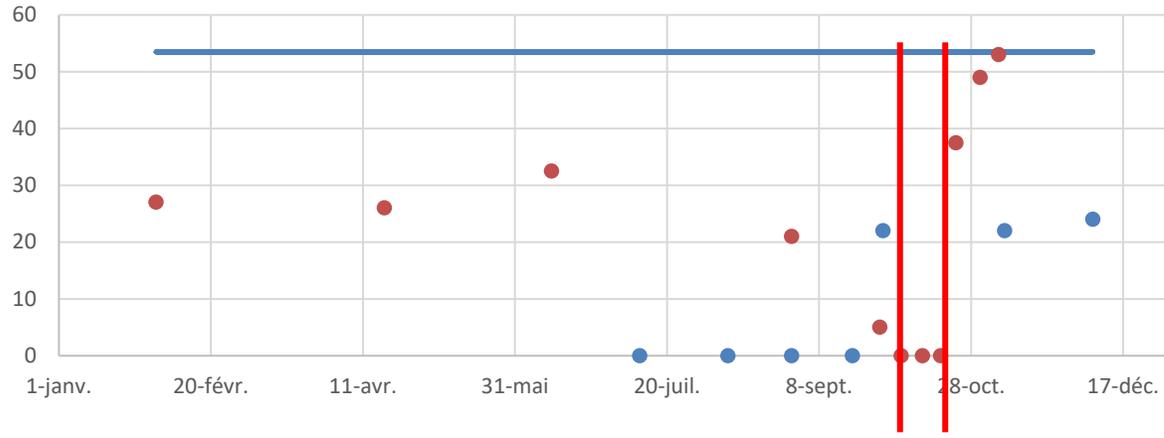
Evolution temporelle T4.4

Début des travaux
1ères pluies
