Vendredi 17 novembre 2023

SyBTB

Présentation aménagement hydromorphologique sur la bonnieure

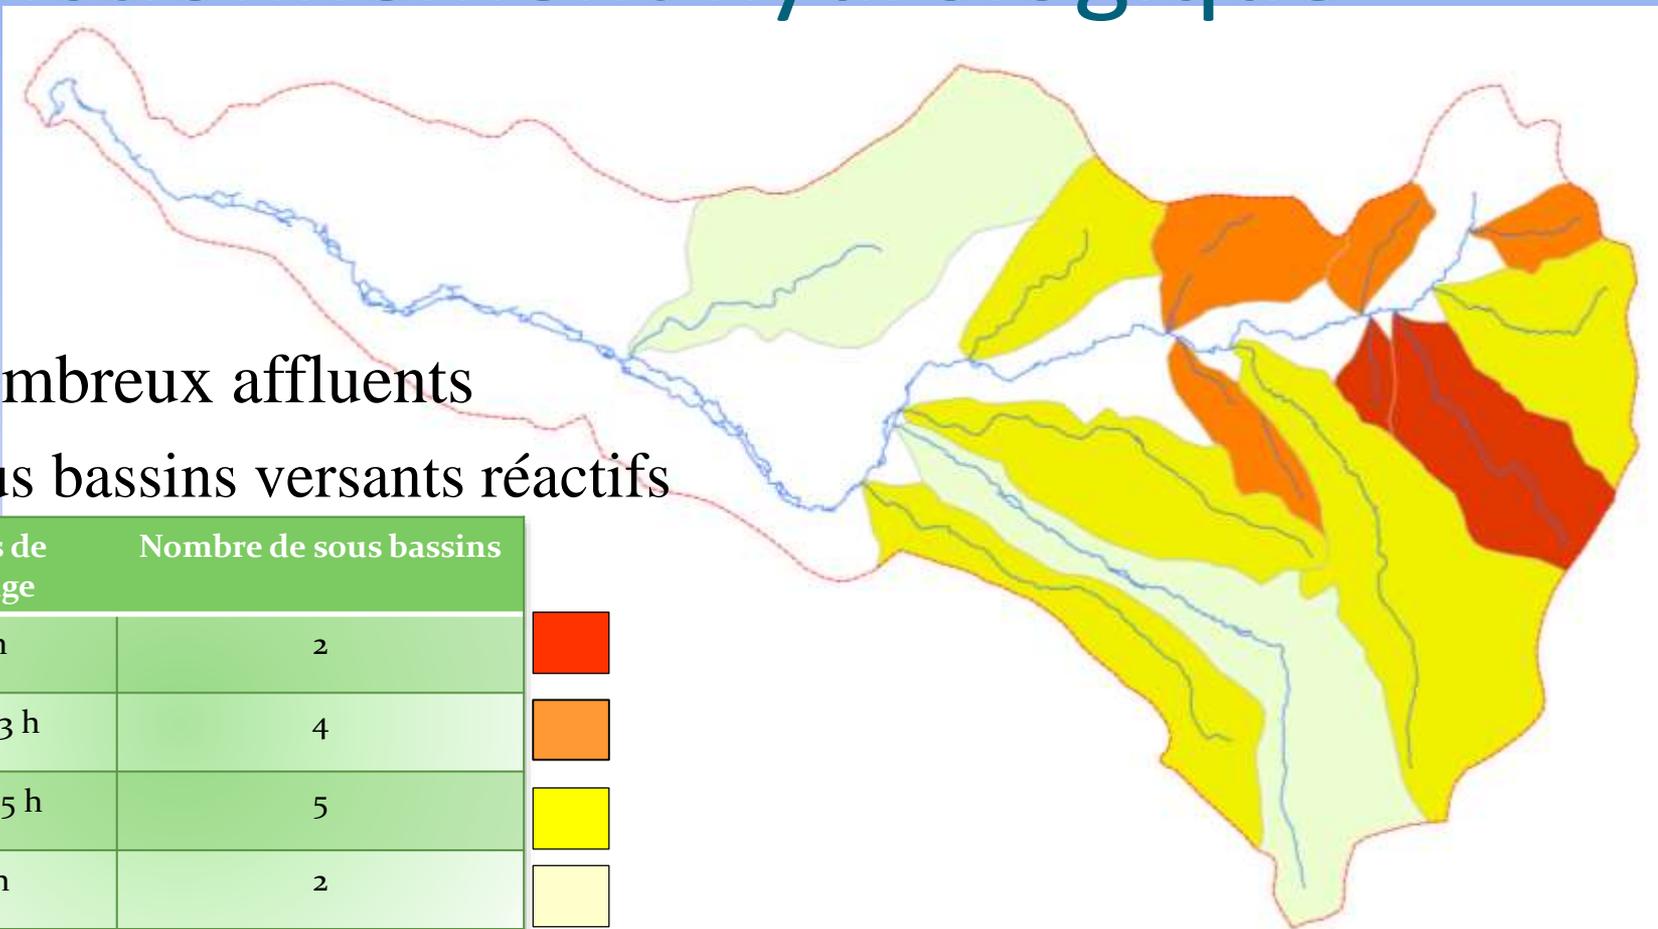
- ✓ De nombreux affluents
- ✓ Sous bassins versants réactifs

Temps de vidange	Nombre de sous bassins	
< 1 h	2

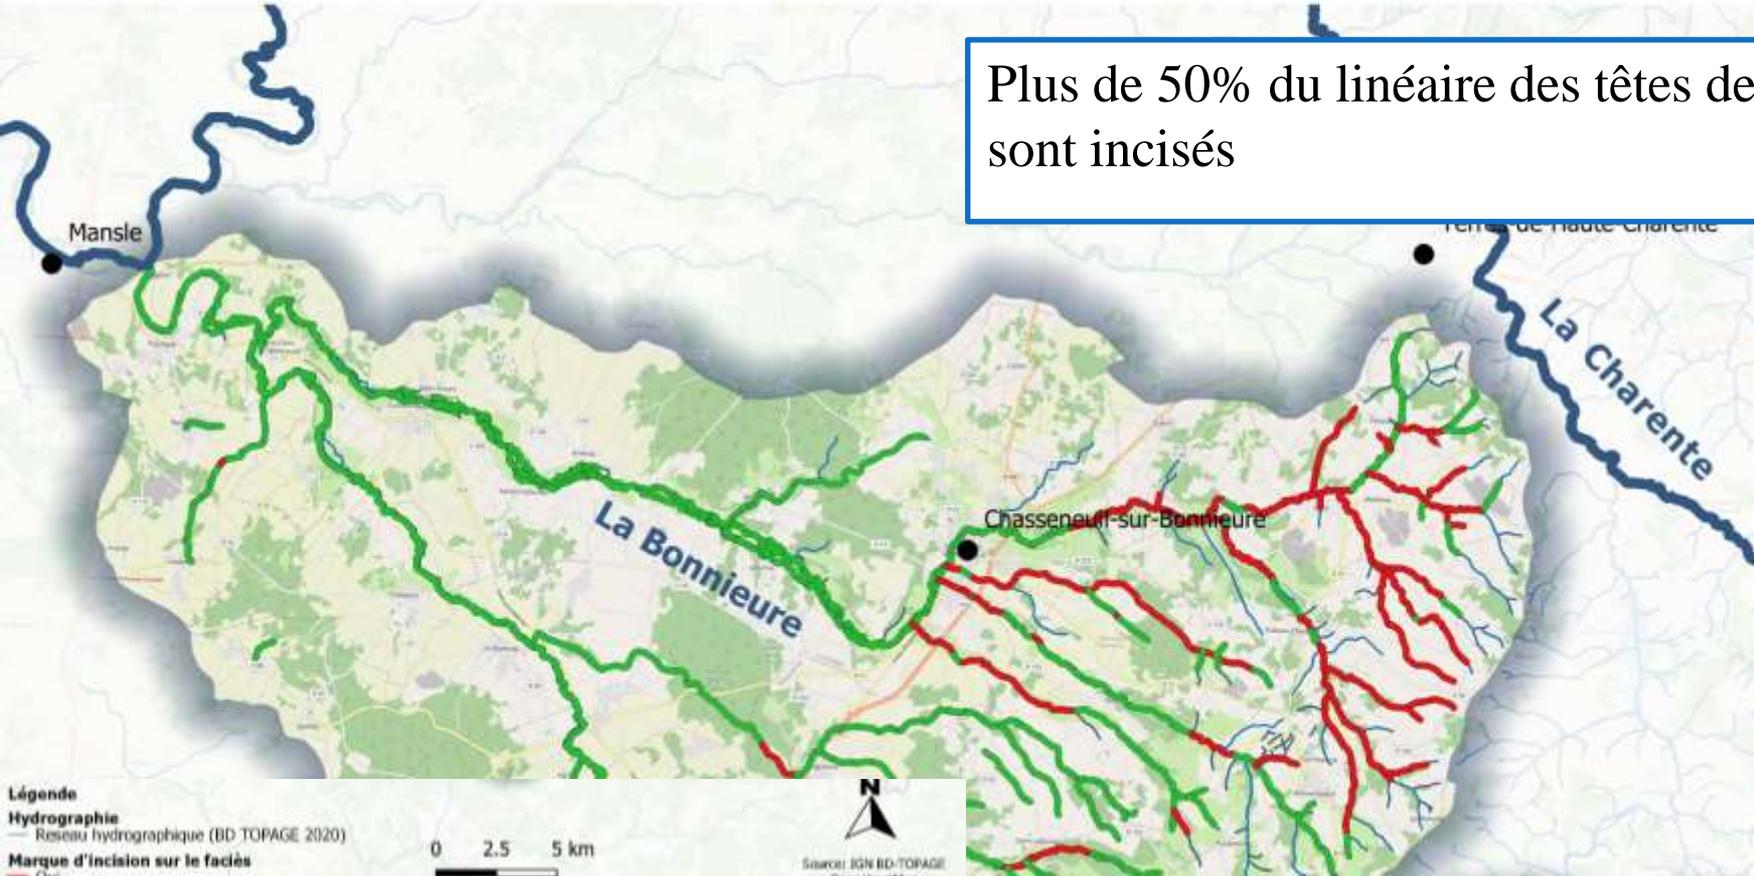
Marque d'incision sur le faciès

Plus de 50% du linéaire des têtes de BV
sont incisés

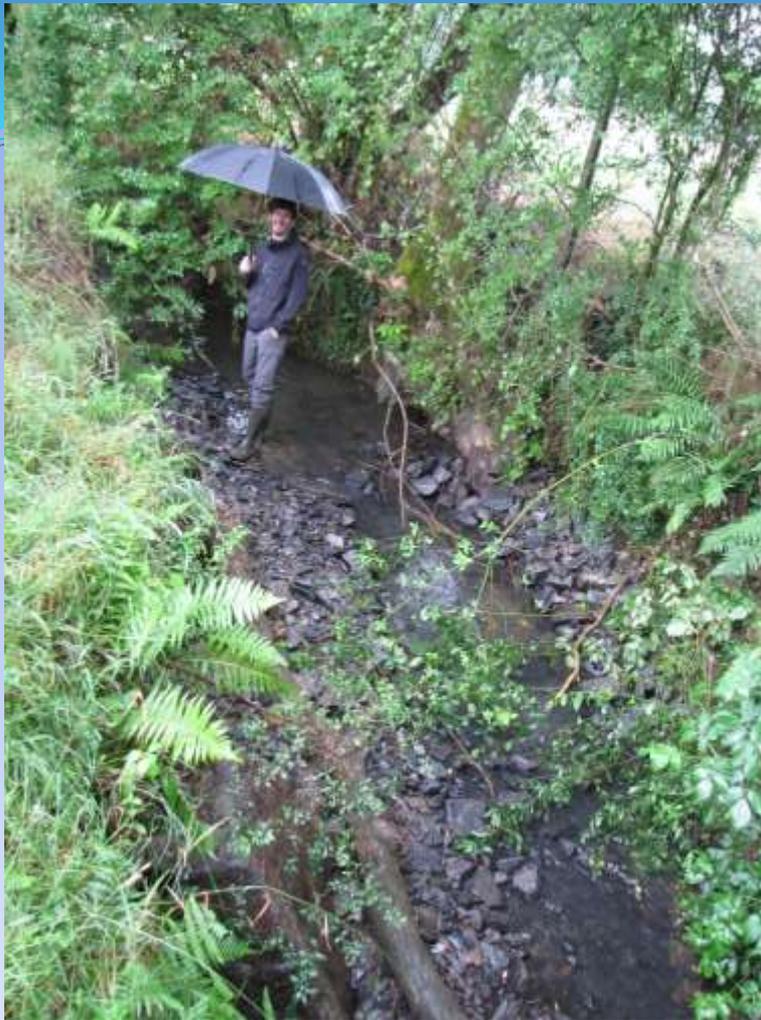
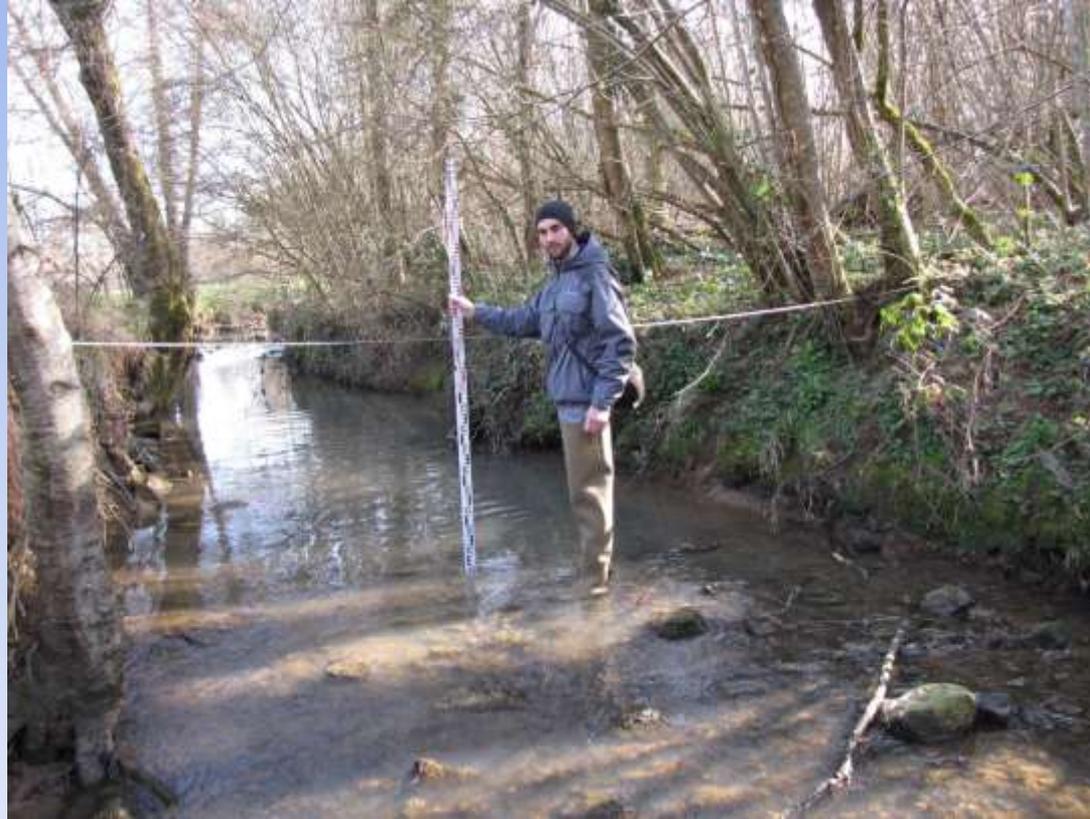
Profondeur du lit en moy. de 1,5m

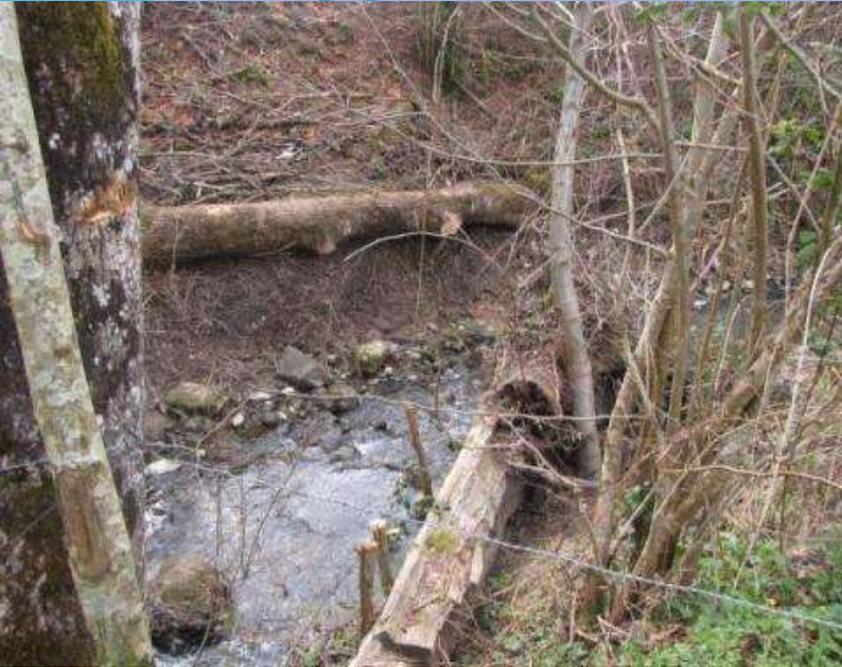
2009- Réutilisation des matériaux

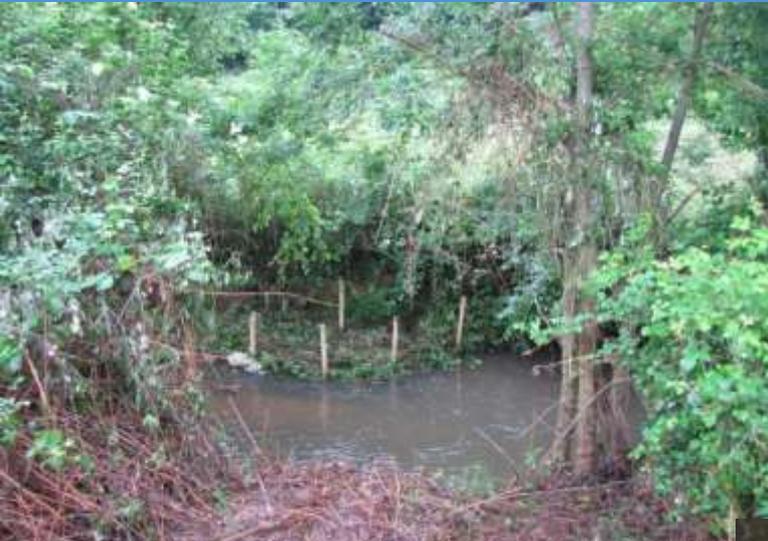
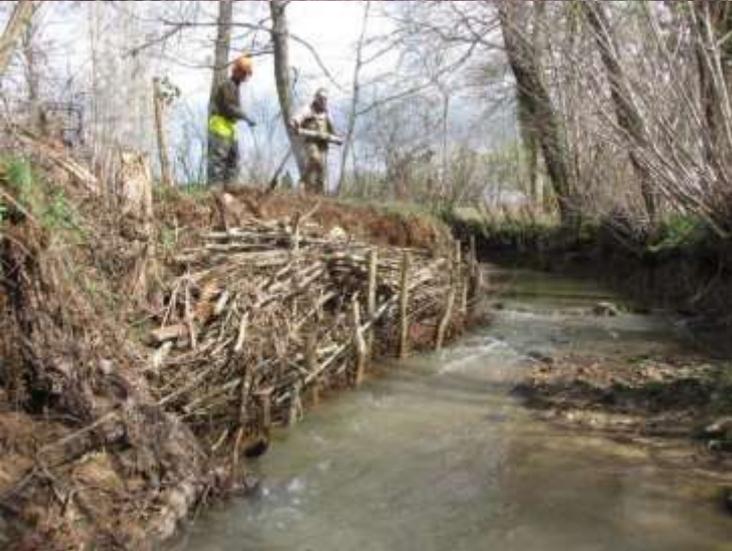
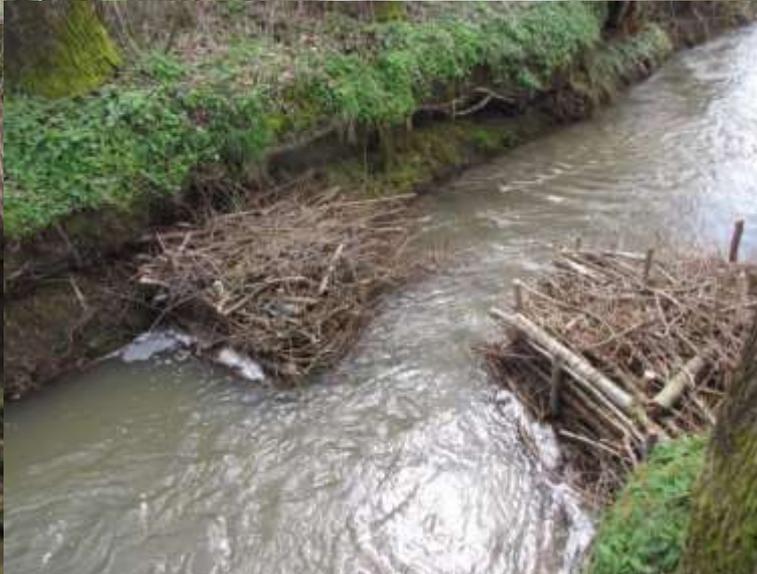
Recepage + risberne

Aménagement
avec un maintien
dans le temps
faible
Mais a permis de
montrer des
aménagement
possible dans le lit
de la rivière

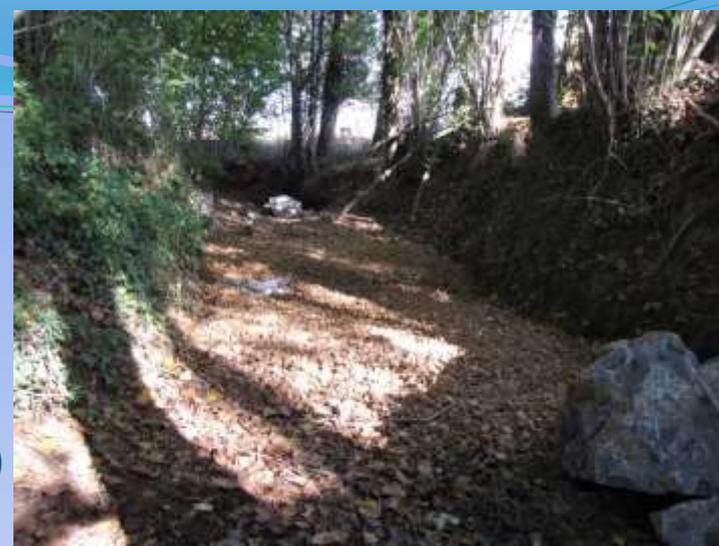
2013- Premier travaux de recharge

Mise en place
d'enrochement et gravier
pour les frayères (fédé 16)

Suite aux crues- départ des graviers – reste que les enrochements

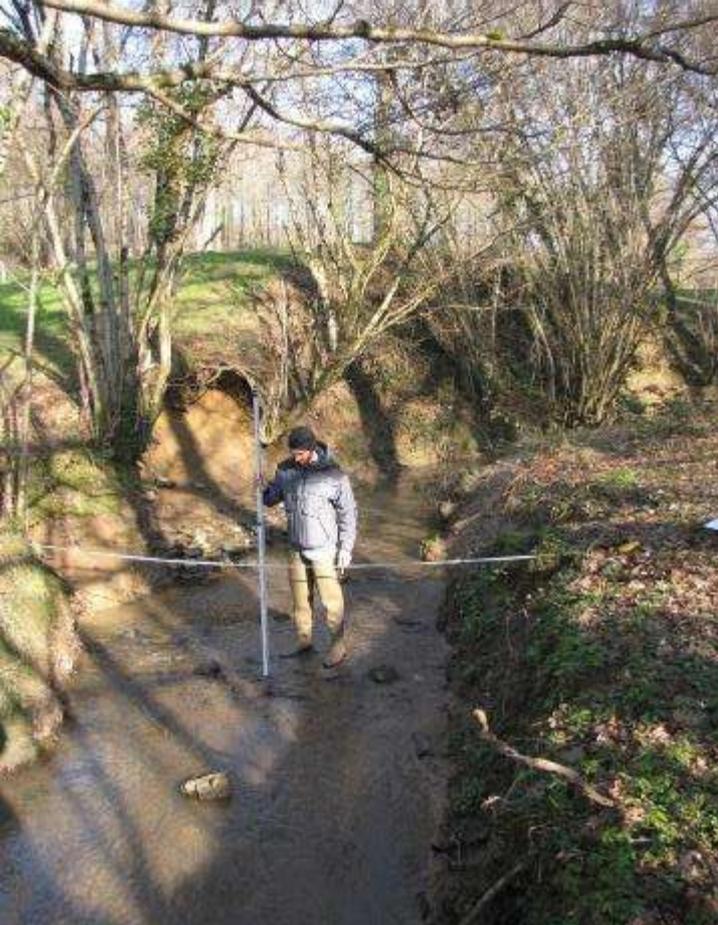
Profil N°1

- Relever le plus en amont à 2km de la source de la bonnieure avec l'aide d'un mètre et d'une mire

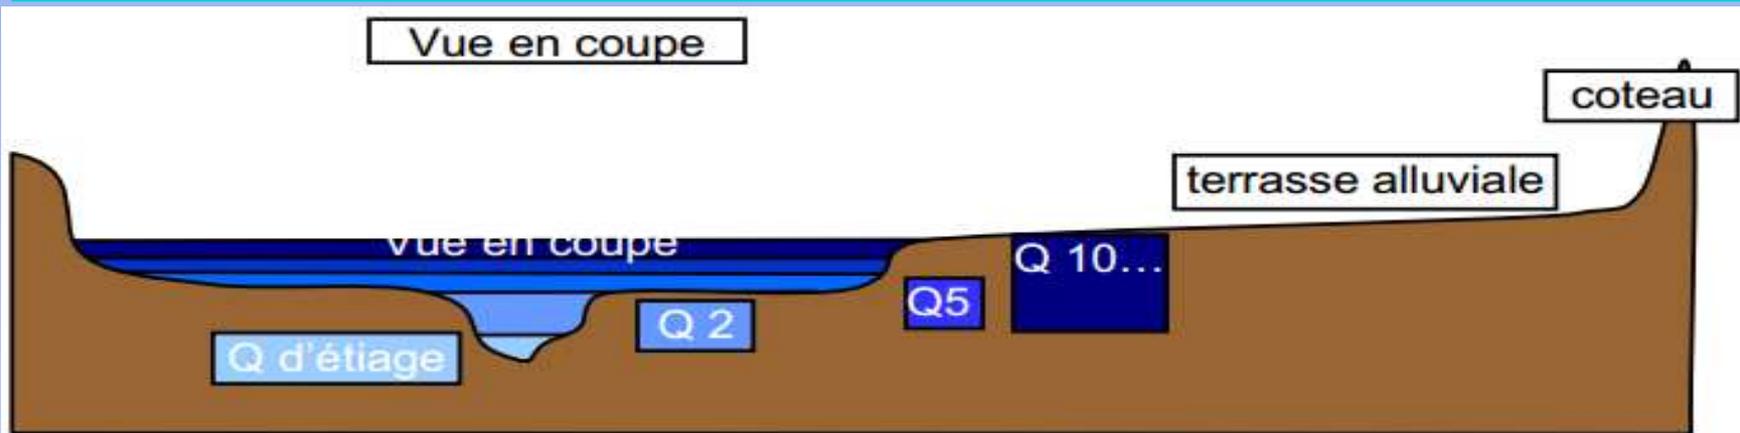
À savoir que la cote de débordement doit se situer pour la crue biannuelle $Q_{1,5}$. Ainsi, nous avons transposé les données de la station de Villebette à l'ensemble du bassin versant.

Cela nous a donc permis de déterminer le module du tronçon concerné ainsi que sa crue biannuelle.

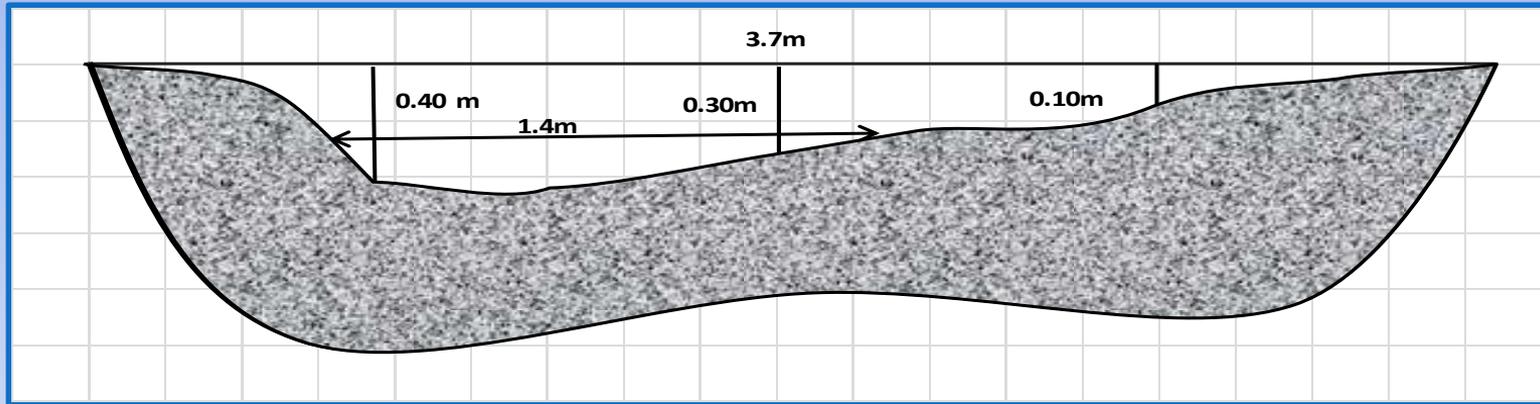
- Définition de la recharge à effectuer

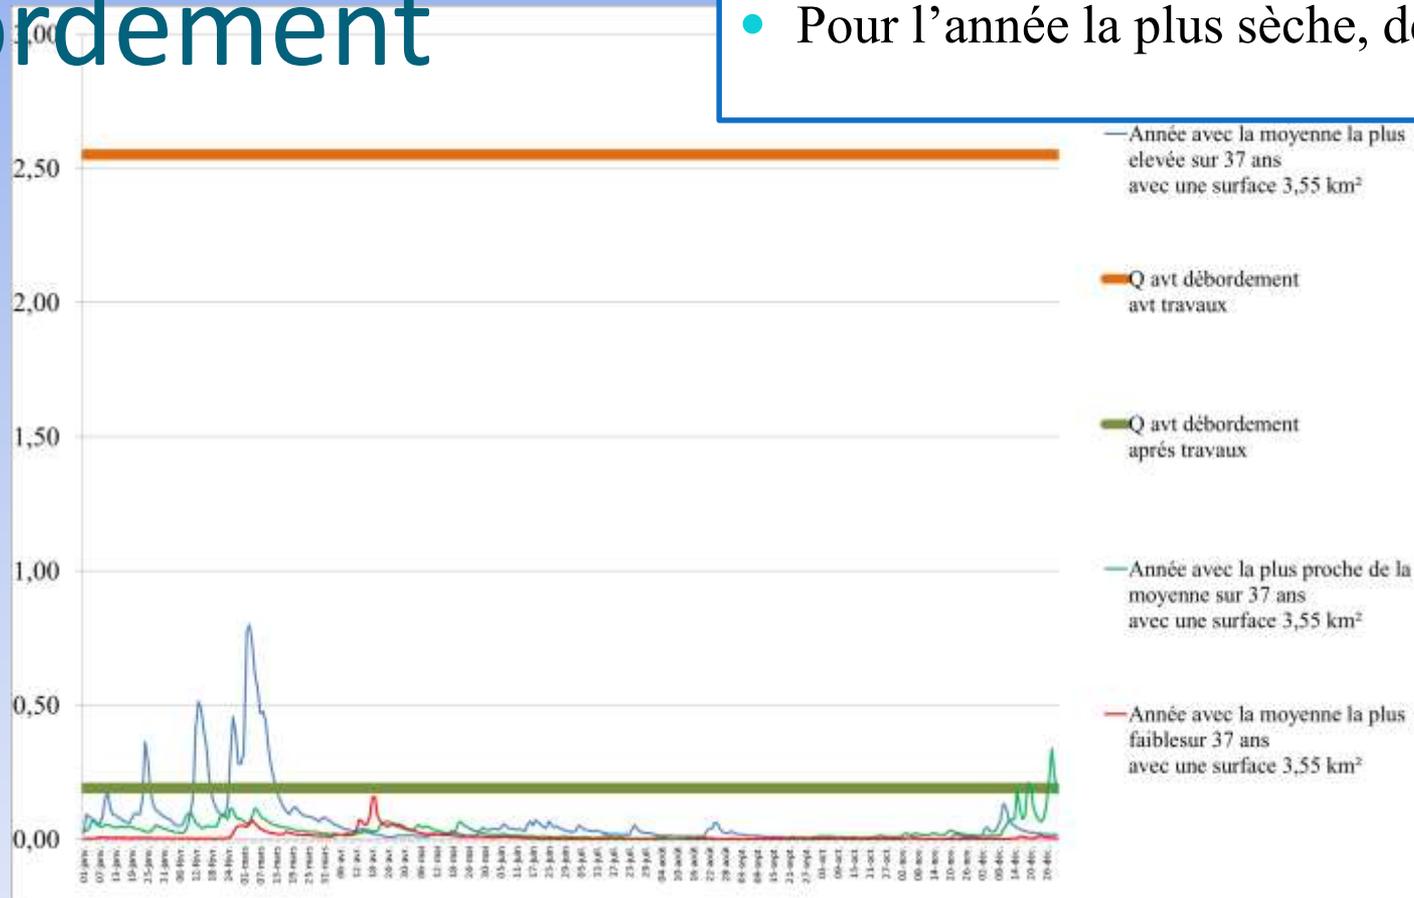
Nombre de jour de débordement

- Pour l'année la plus humide sur 37 ans, de 0j à 26j
- Pour l'année moyenne, de 0j à 5j
- Pour l'année la plus sèche, de 0j à 0j

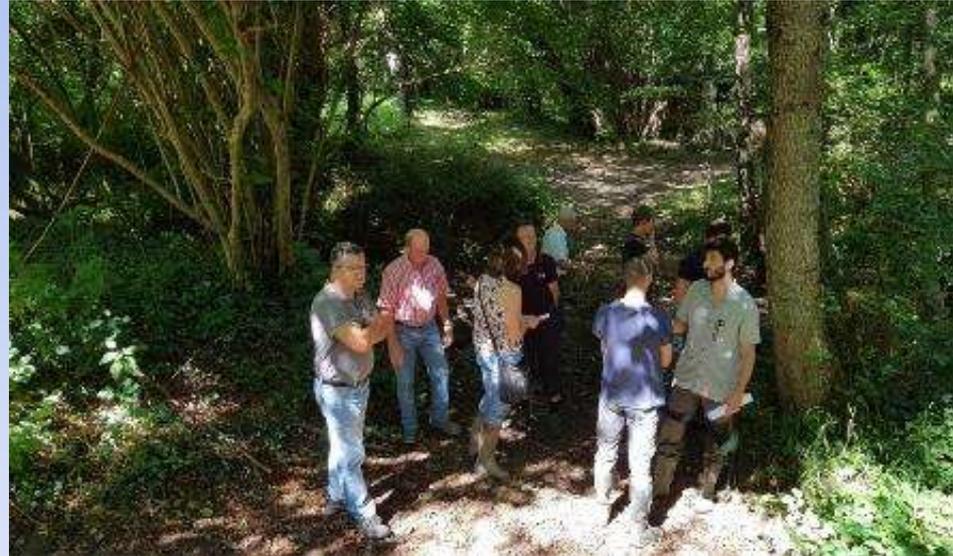
Identification des zones de recharge
Zones de forte incision et de déconnexion
lit majeur-mineur, identifiées par un
technicien rivière du SyBTB

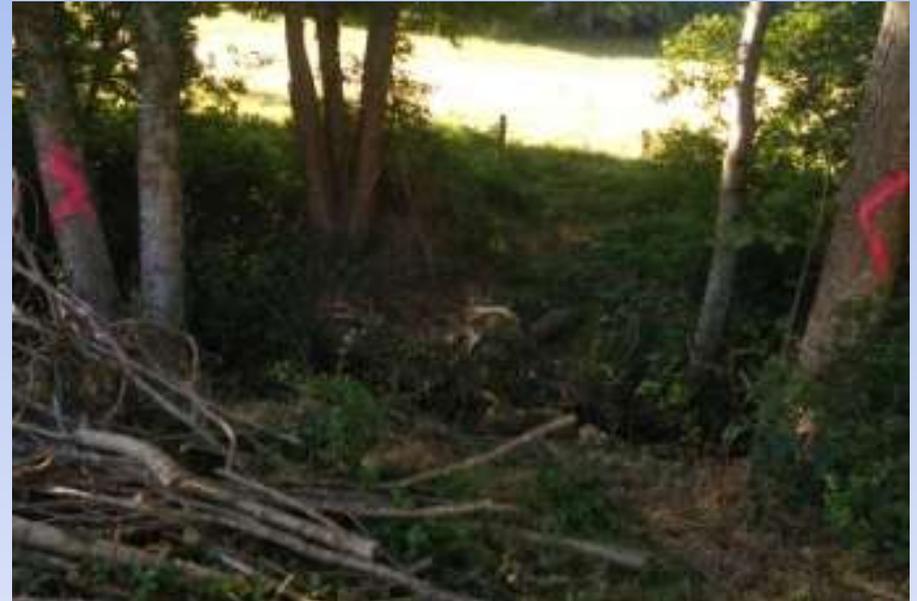
Tronçonnage et découpe des arbres
compris dans les marques, par la régie en
insertion du SyBTB

Création des ouvertures

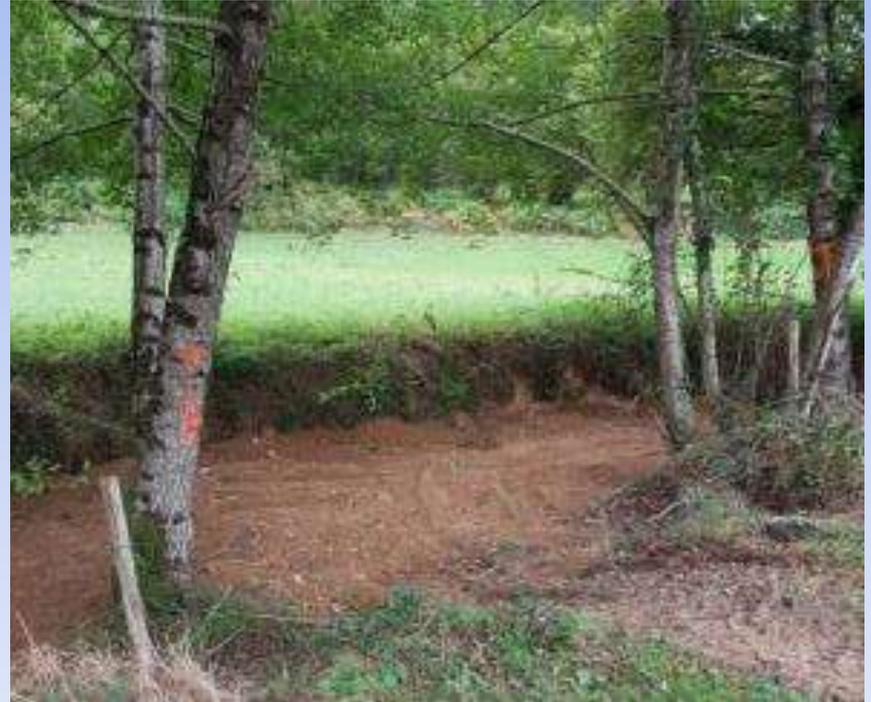
Décharge des branches dans le lit

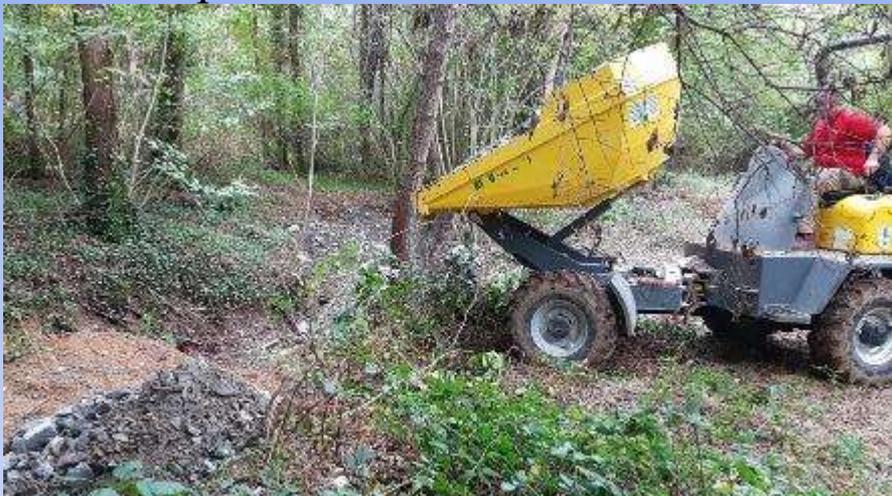
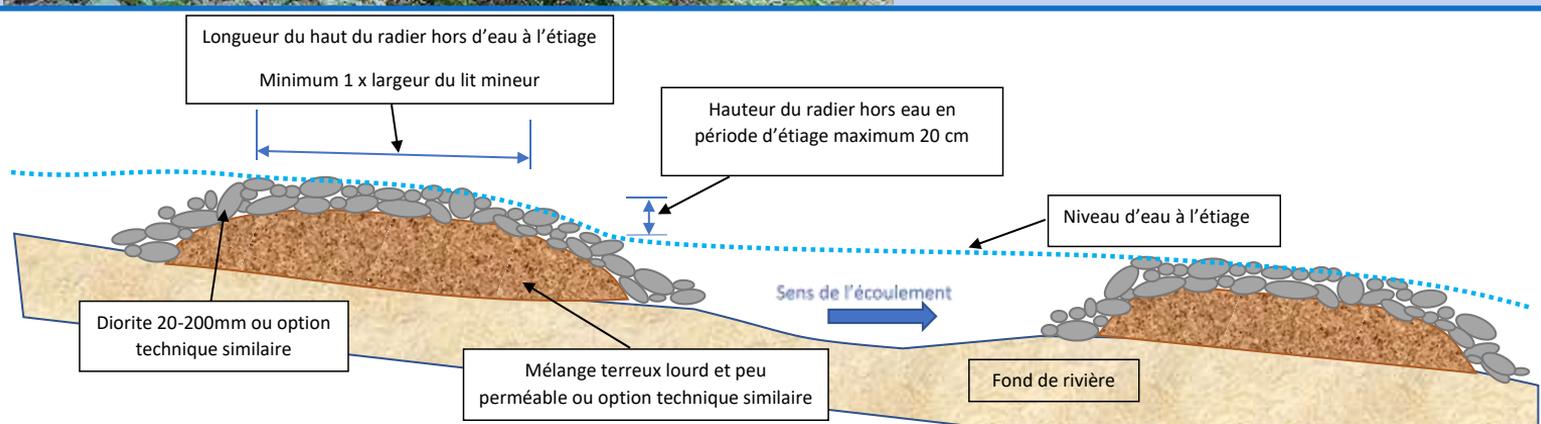
Mise en place de l'enrochement

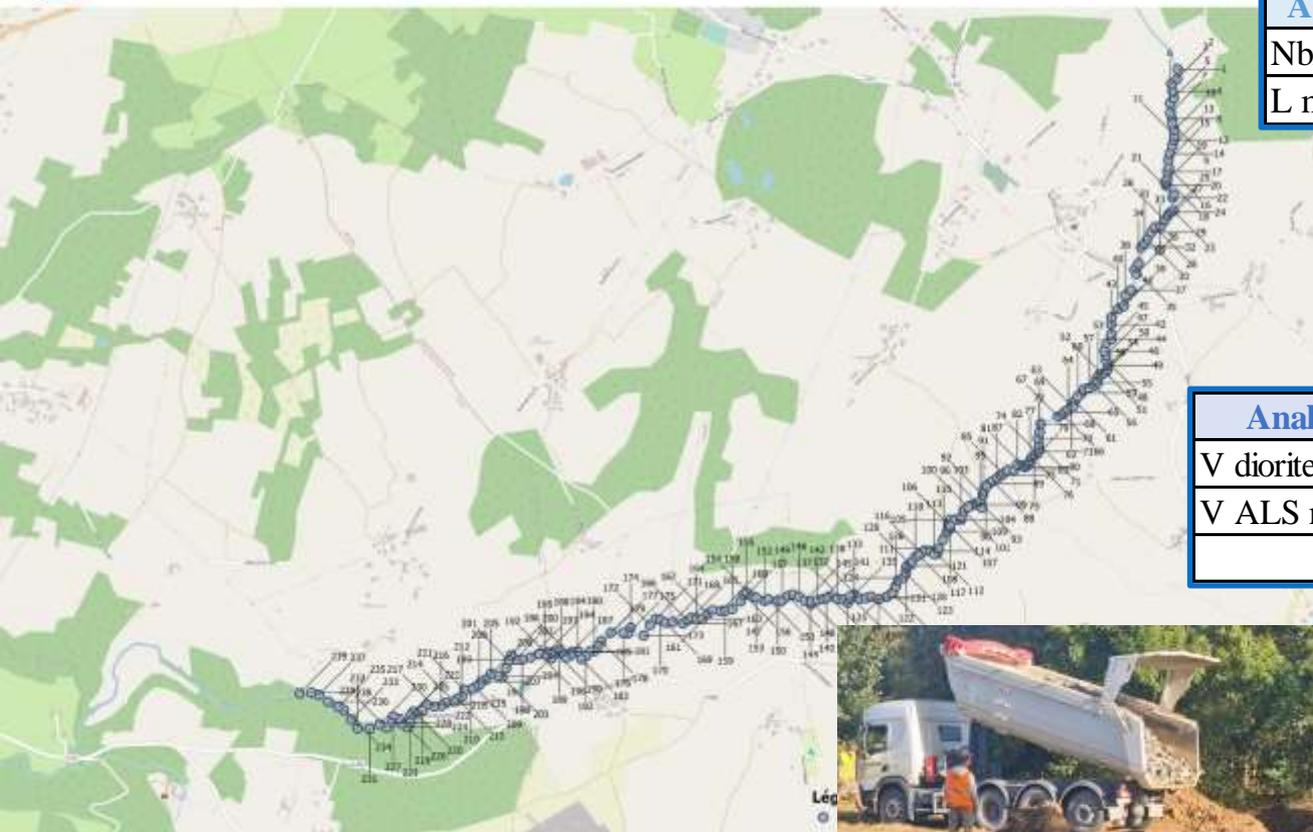
Linéaire intervention hydromorphologie
2017-2022

Analyse longueur L d'enrochement (m)

Nbr total de points			238
L moyen	12,5	L total	2969

Linéaire de 6 km
de cours d'eau

Analyse des volumes V de matériaux (T)

V diorite moyen	67,6	V diorite total	16 097
V ALS moyen	78,9	V ALS total	18 776
		V total	34 873

35 000 T soit plus
de 2 000 camions

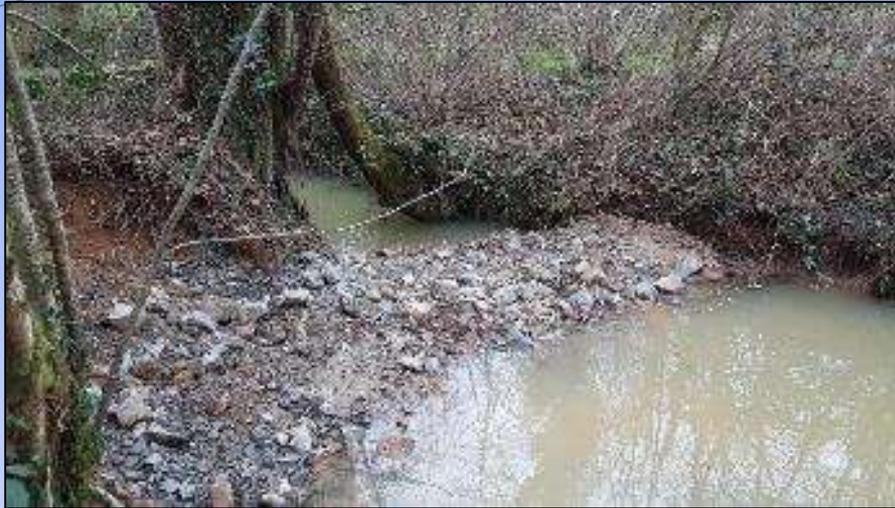
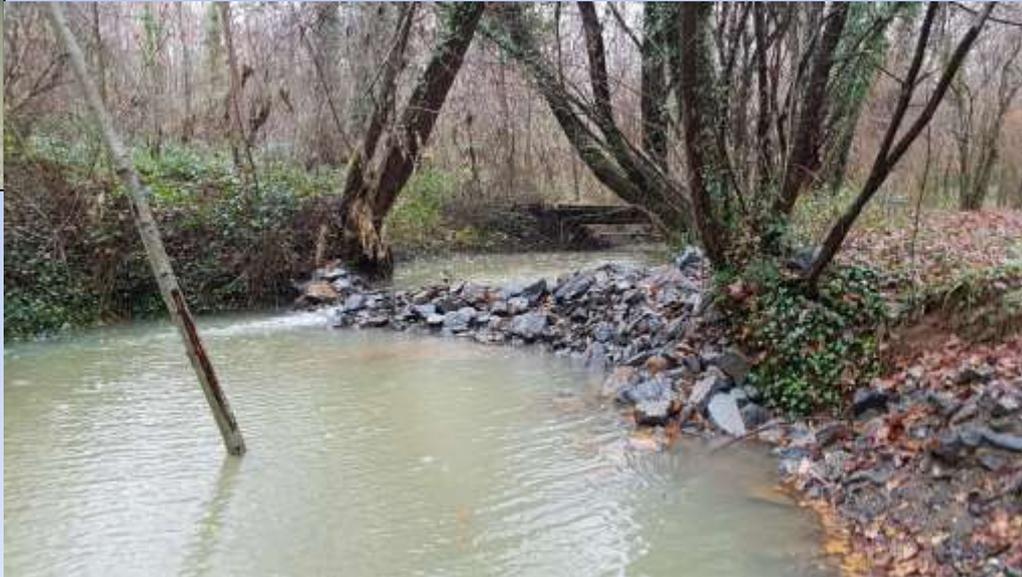
2016 – 1^{ère} tranche de travaux

Radier court pour permettre de faire un linéaire important

Remontée de l'eau mais très peu de diversification des écoulements

Choix pour les tranches futures
réalisation de radier au minimum
1 x largeur de la rivière

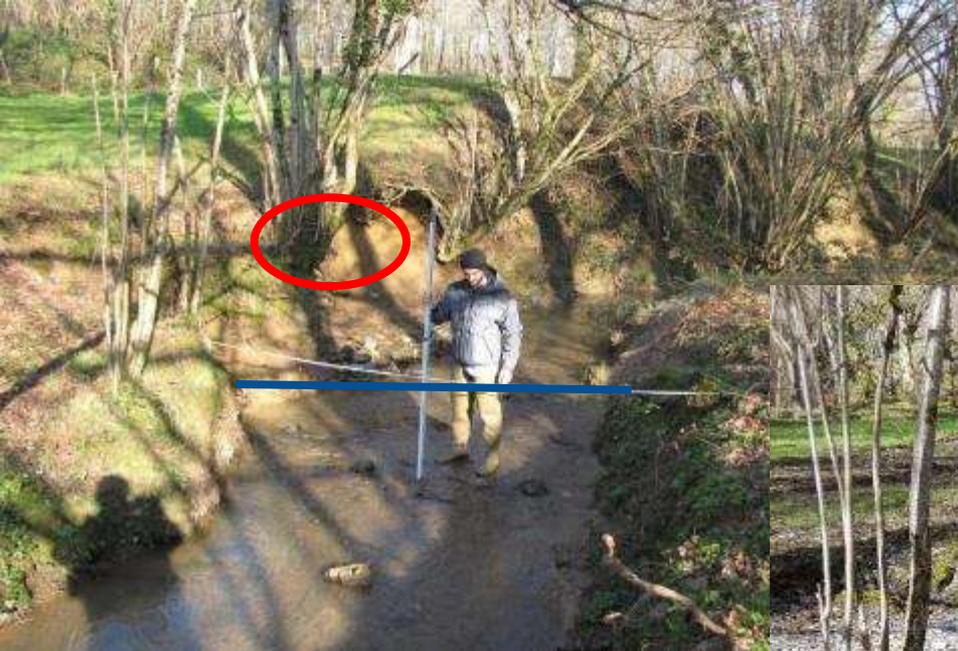
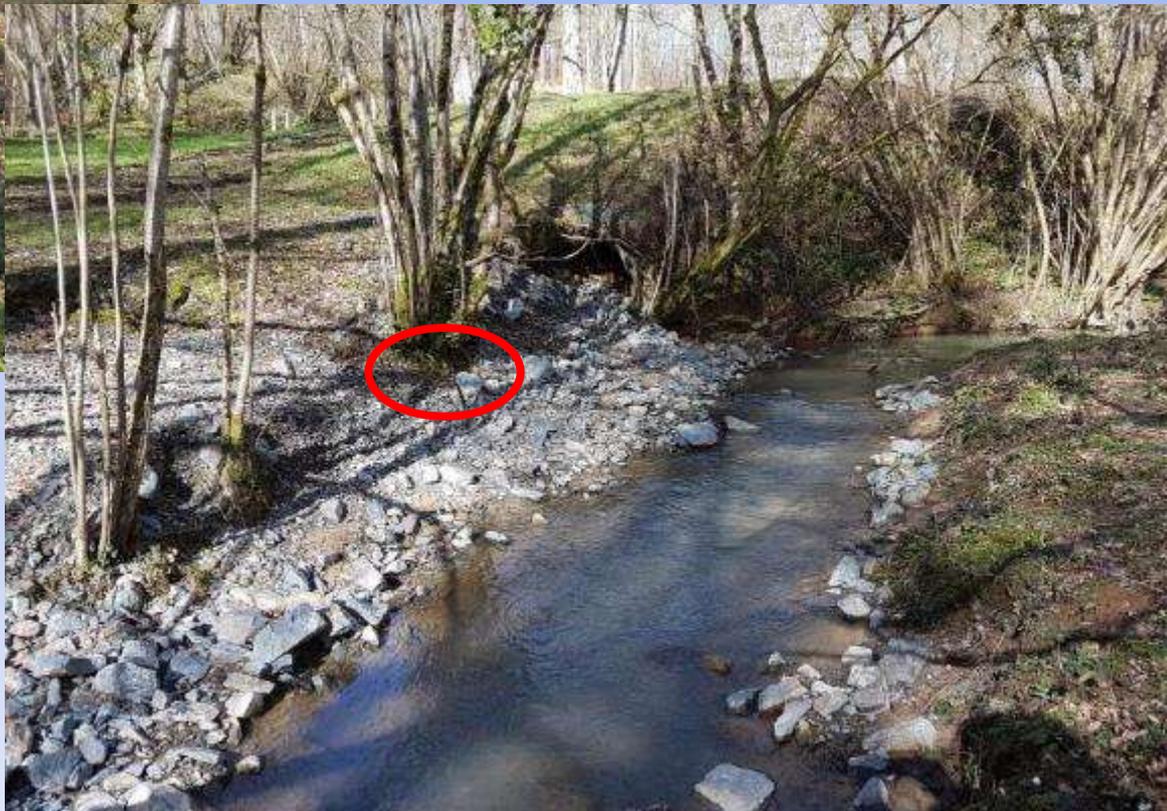
Hauteur des radiers

Nouveau lit

Ancien fond de lit

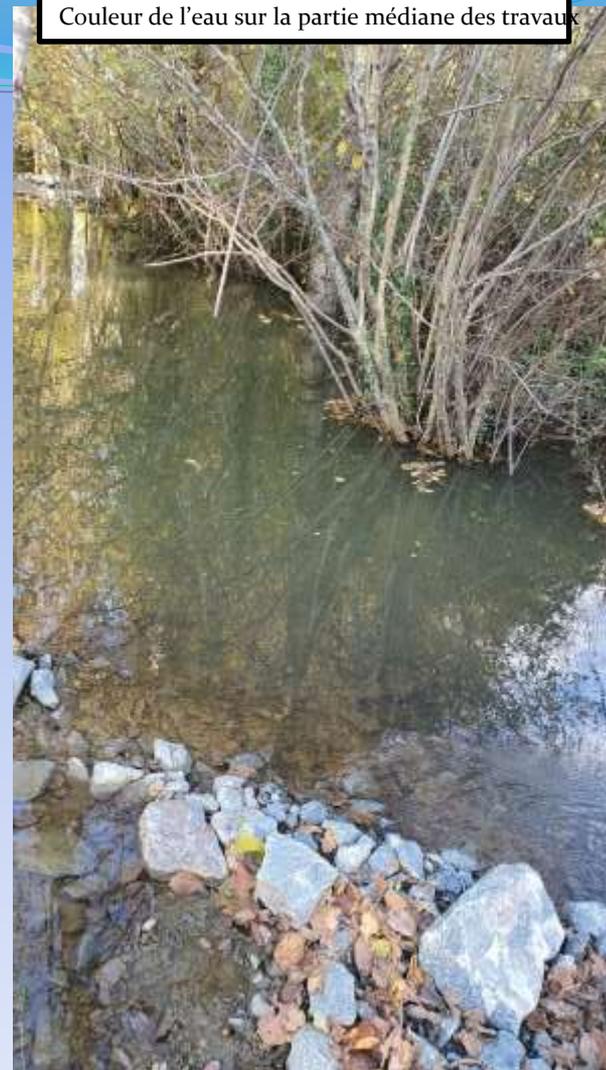
Décantation de l'eau après avoir parcourue
2 km de lit de rivière aménager
(changement de la couleur de l'eau)
Amélioration de la qualité chimique

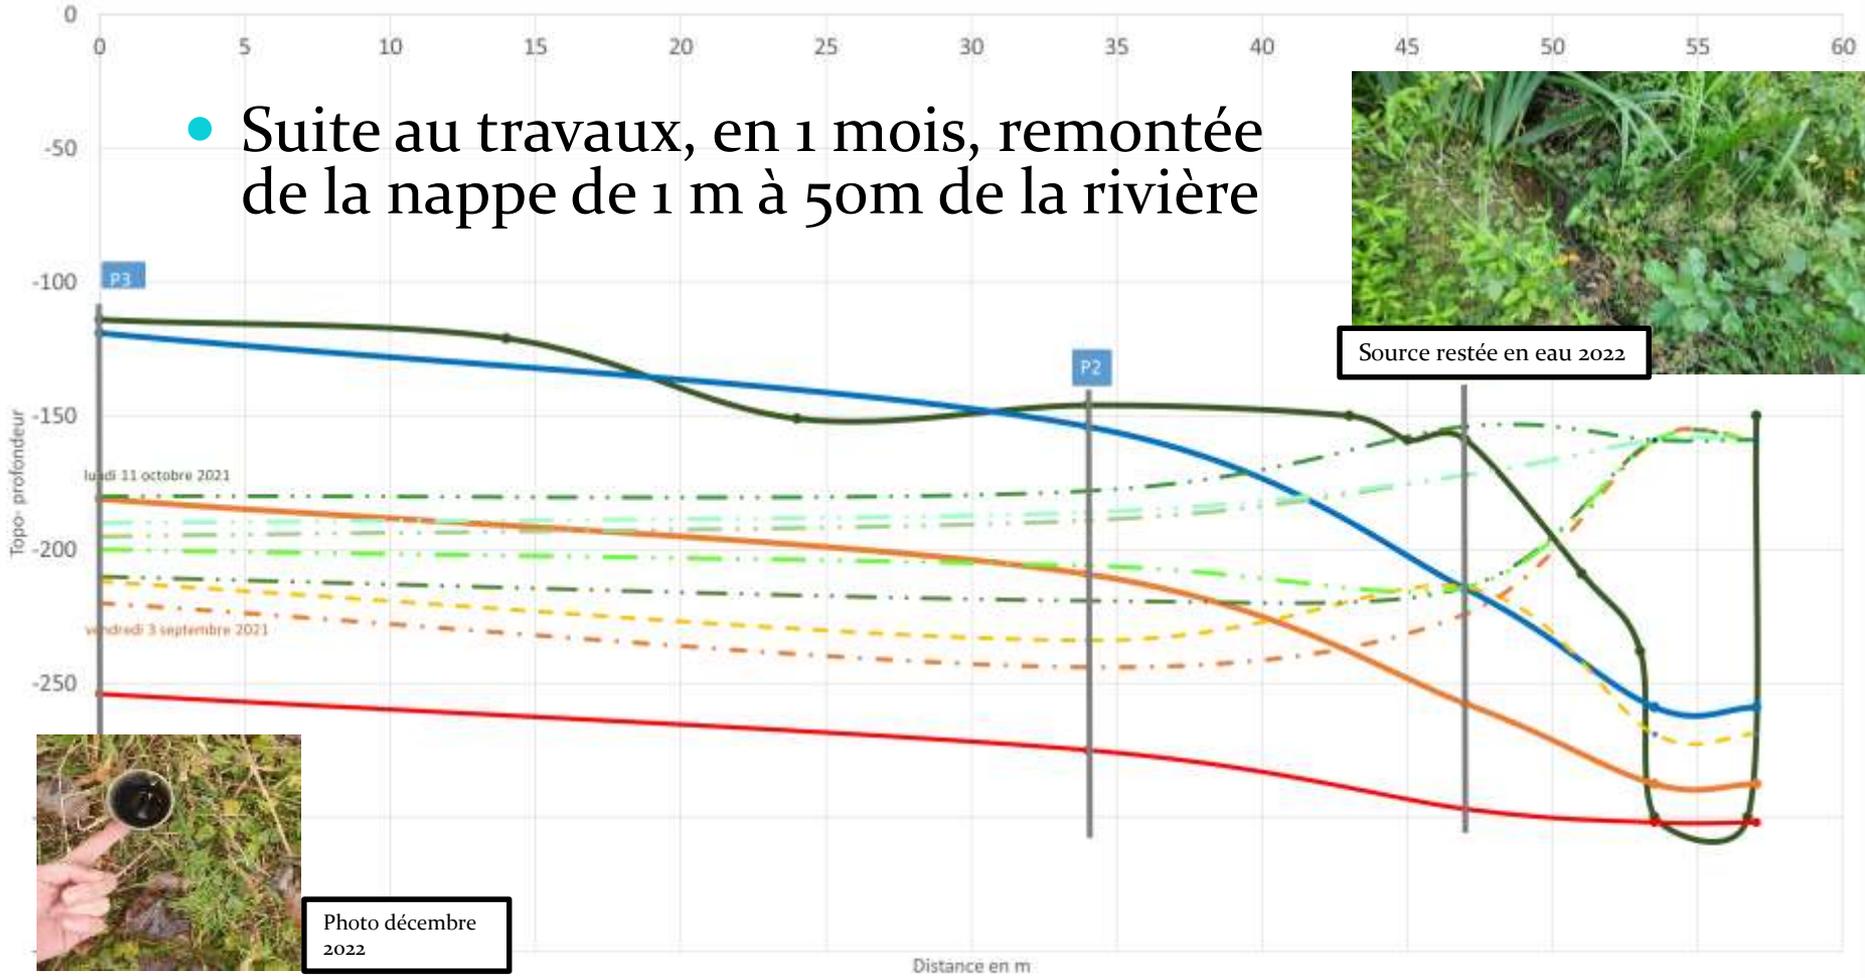
Suivi des piézomètres

● Suite aux travaux, en 1 mois, remontée de la nappe de 1 m à 50m de la rivière

- profil en travers
- niv. moy.
- niv. max.
- niv. mini.
- vendredi 10 septembre 2021
- mercredi 15 septembre 2021
- vendredi 24 septembre 2021
- vendredi 1 octobre 2021
- vendredi 13 août 2021
- vendredi 3 septembre 2021
- lundi 11 octobre 2021

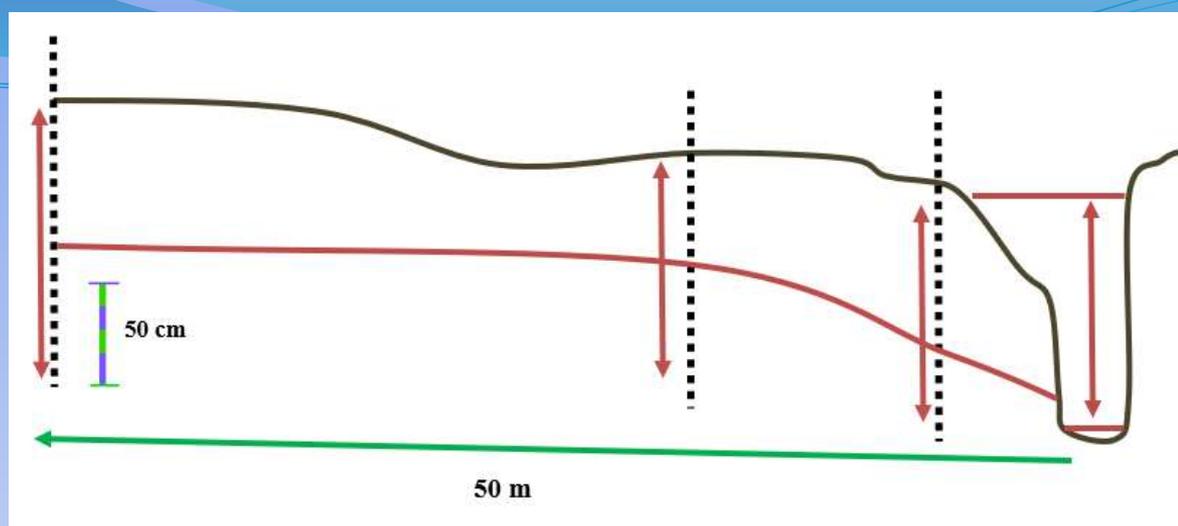
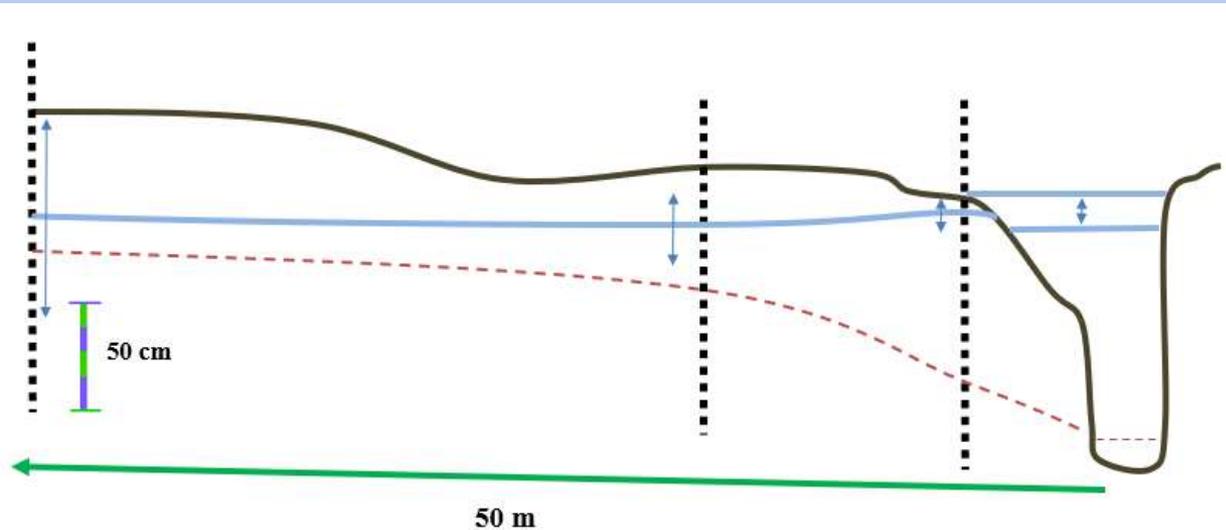
Avant restauration

Après restauration

Stockage de l'eau dans le lit majeur

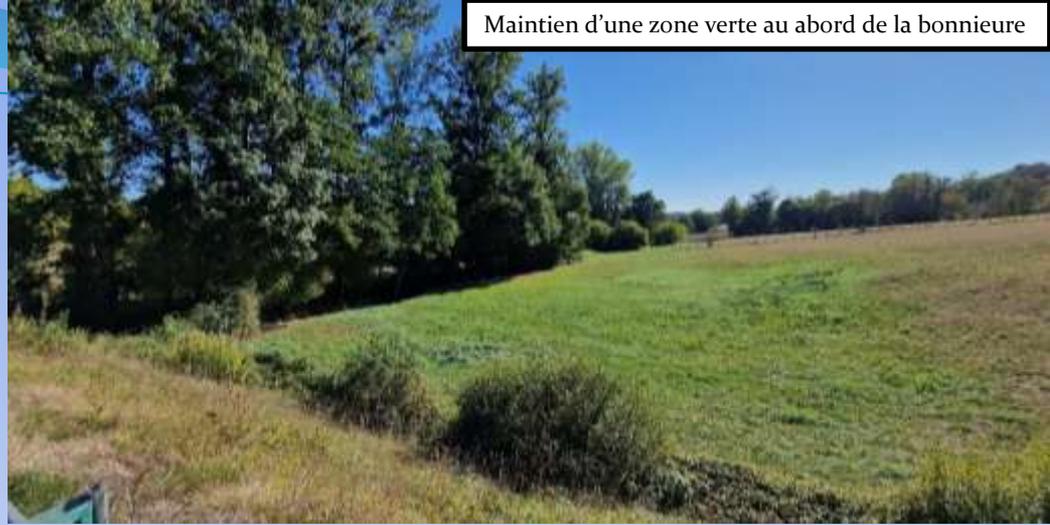
Maintien d'une zone verte au abord de la bonnieure

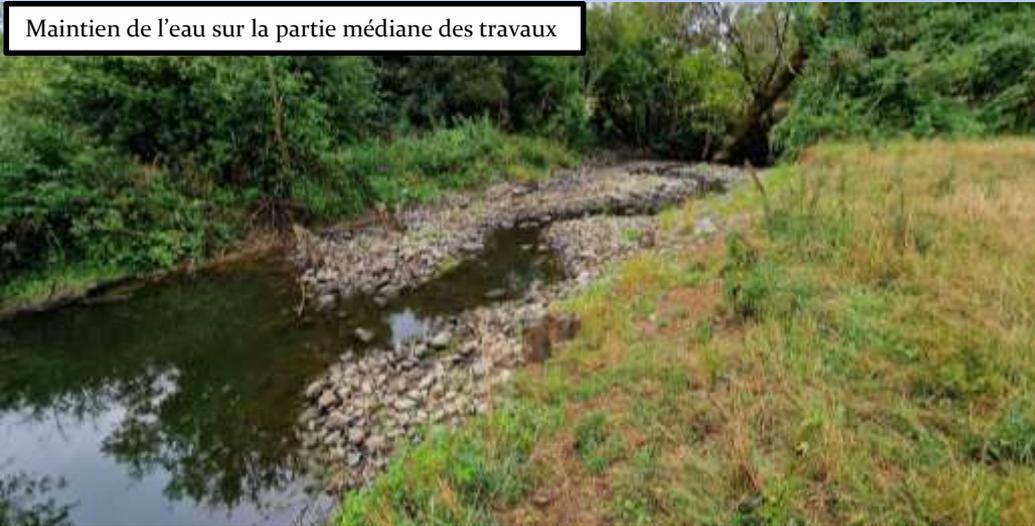
Maintien de l'eau sur la partie médiane des travaux

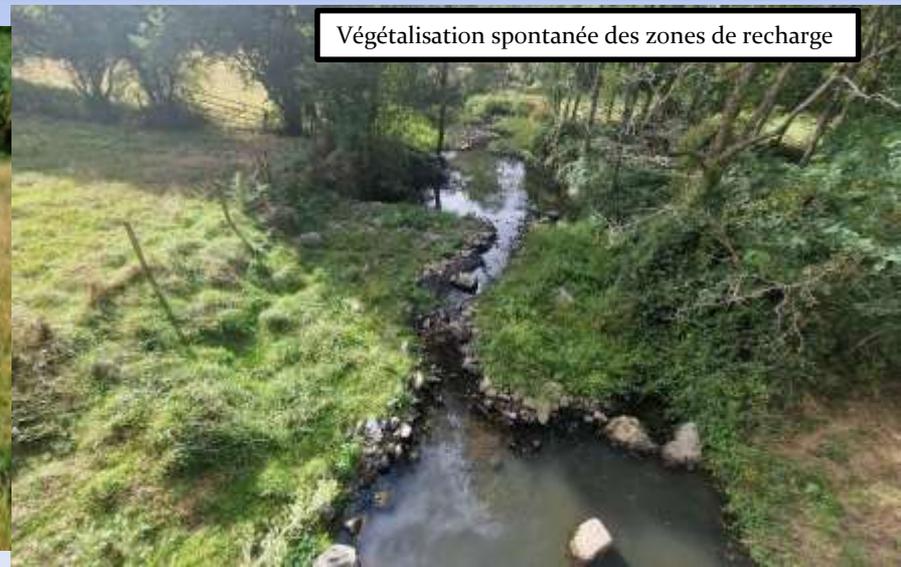
Végétalisation spontanée des zones de recharge
