## AMENAGEMENT D'UNE « RAMPE A CASTOR » SUR LE THOUET - COMMUNE DE PARTHENAY (79)

La configuration du barrage de Saint-Paul et le contexte urbain du site nécessitaient l'aménagement d'un dispositif adapté pour que le castor puisse effectuer ses déplacements sans entrave. Les travaux ont consisté en l'aménagement d'une rampe en enrochements le long de la berge du Thouet permettant le passage de la « marche » que provoque l'ouvrage.

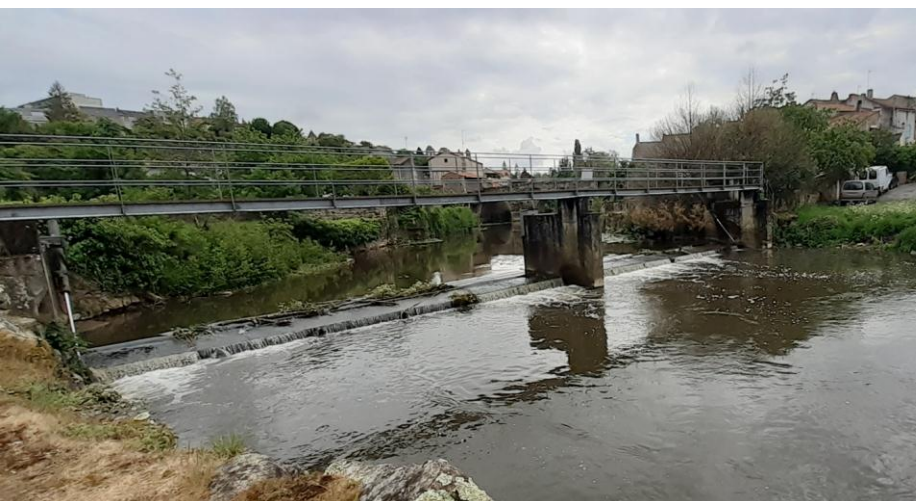
L'ouvrage hydraulique de St-Paul est un barrage à clapets construit au début des années 1980 en remplacement d'une ancienne chaussée de moulin. A l'origine l'ouvrage maintenait un niveau constant en amont et sa hauteur de chute était de 1,25m à l'étiage. Aujourd'hui le barrage est vétuste et il est maintenu volontairement en position abaissée avec une chute résiduelle de 0,40m.

Le barrage de Saint-Paul avant travaux et son contexte urbain (infranchissable pour le castor)

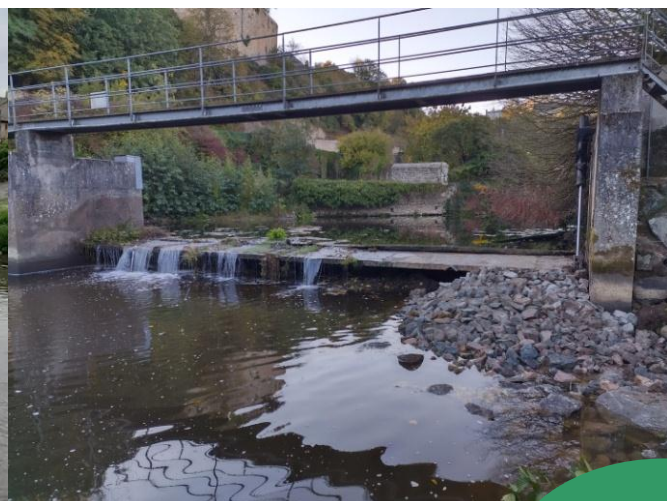
Mise en place des enrochements (passage rétabli)

L'aménagement est une rampe en enrochement implantée en rive gauche en raison des contraintes d'accès au site. L'enrochement est disposé « en appui » sur la face aval de l'ouvrage abaissé, sans modification de sa structure permettant la manœuvre du clapet métallique en cas de besoin. Son dimensionnement a tenu compte de la fosse de dissipation d'énergie en aval du barrage (environ 1,90m) et de la largeur utile de la rampe, définie à 1,50m.

35 tonnes de matériaux ont été apportés : Ø 800-1200mm en base / Ø 150-300mm pour le blocage.

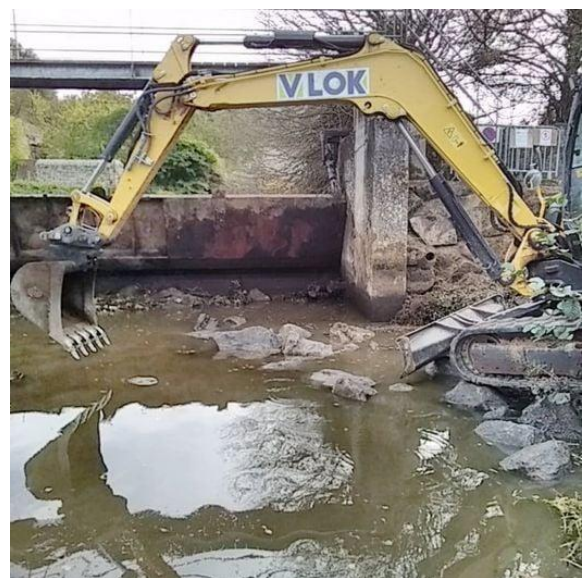
En travaux (clapet relevé)
