Espaces AGRICOLES

Raréfaction de la ressource en eau
et maintien de l'élevage extensif

CLUGNAT (23),
LIEU-DIT LA BARRE
Coordonnées GPS
46.33085, 2.12319

» DÉDRAINER DES PRAIRIES NATURELLES D'ÉLEVAGE

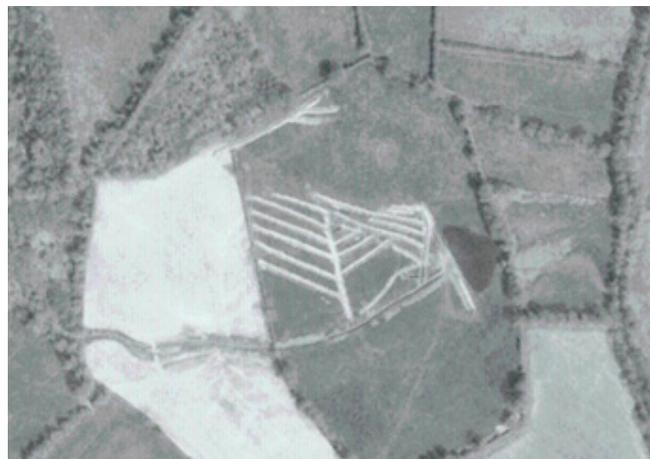
Vue aérienne de la pose des drains en 1984 @ CEN-NA

La première étape a consisté, avec un plan de situation des drains plastique de 1984 et par l'observation de terrain et l'aide d'un sourcier, à repérer les emplacements du drainage.

- › Temps un peu long pour le montage et l'instruction du dossier ;
- › Travaux réalisés lors de l'hiver 2024-2025 très humide, donc des difficultés pour limiter la dégradation de la prairie malgré la dextérité du pelleteur ;
- › Localisation complexe des drains car faible concordance entre le plan fourni et la réalité de terrain. Heureusement, la photo aérienne a aidé à la localisation donc à limiter la dégradation de la prairie.

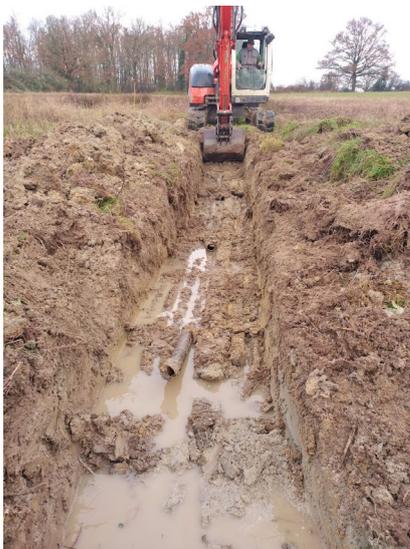
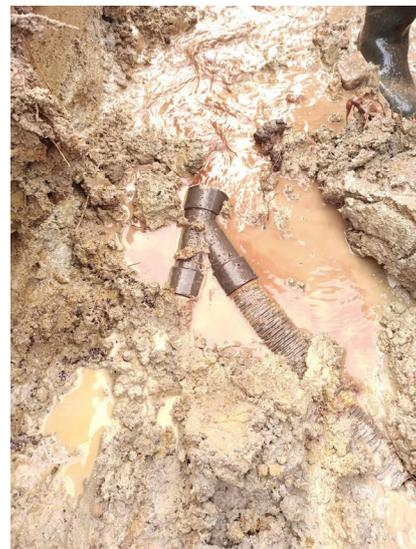
Creusement, enlèvement ou écrasement des drains © J.Lemesle/SMBPC

La deuxième fut le creusement avec écrasement ou enlèvement des drains (neutralisation de 320 m sur 1 320 au total) pour une surface de 8,6 ha. Une attention a été portée à la déconnexion des drains entre eux et avec le ruisseau.
