## REMISE EN FOND DE VALLEE DE LA DROUETTE SUR LA COMMUNE DE DROUE-SUR-DROUETTE (28)

**Maîtrise d'ouvrage :** Syndicat Mixte de la Drouette, de la Voise et de leurs Affluents (SMDVA)

**Période de réalisation et durée des travaux :** Septembre 2024 - Septembre 2025

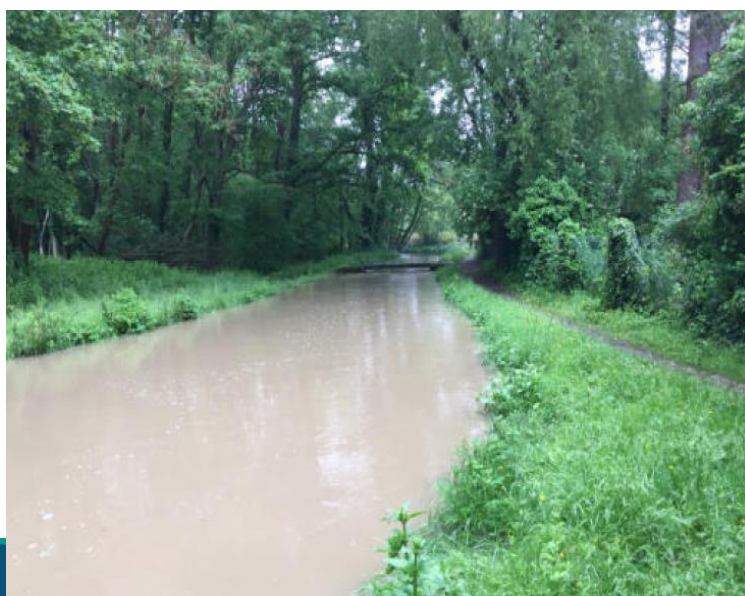
Effet bief sur la Drouette avant ouverture du vannage de la Palombe – Juin 2016

En 2021, le SMDVA a procédé à une ouverture progressive du vannage de la Palombe, de façon à redonner une dynamique d'écoulement naturel à la Drouette, particulièrement artificialisée et perchée sur le secteur. Le Syndicat a ensuite proposé d'étudier la faisabilité d'un aménagement ambitieux permettant de restaurer la continuité écologique sur la Drouette et répondant aux objectifs européens de bon état des masses d'eau.

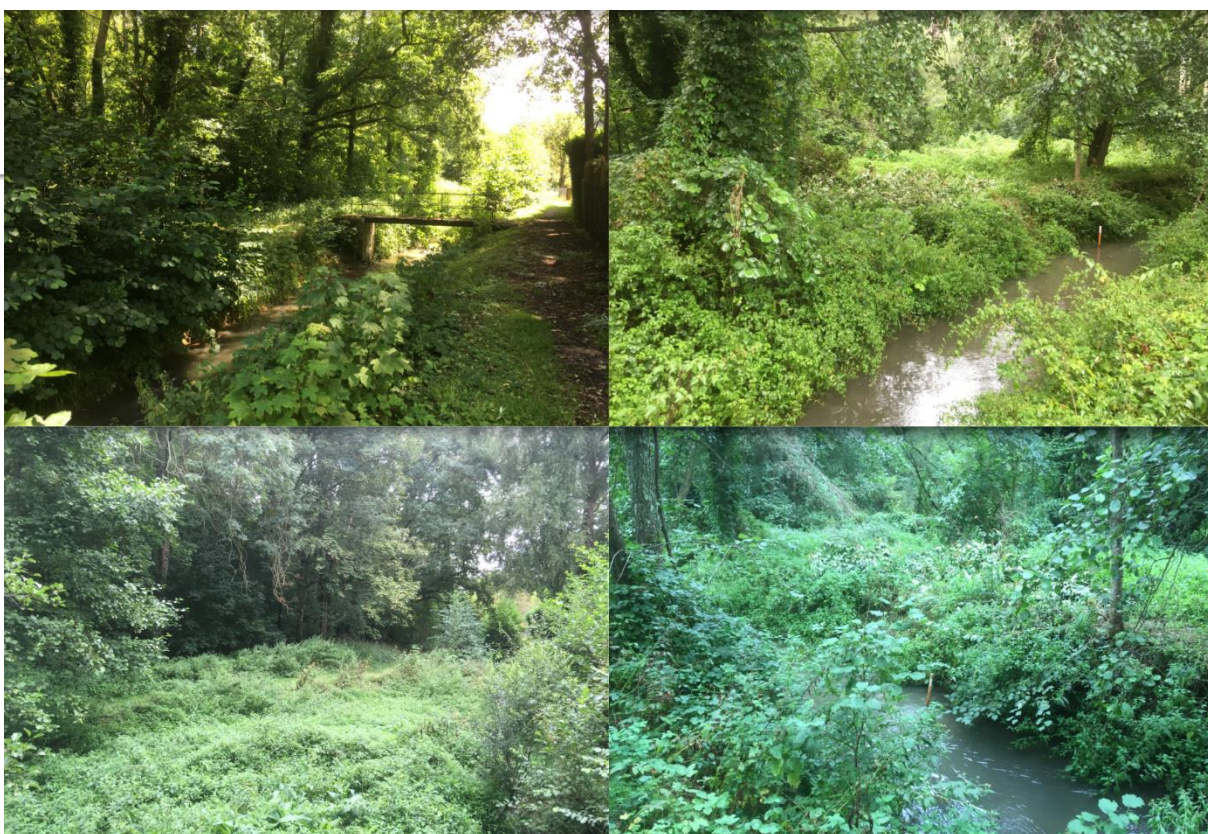
Photos avant travaux (Septembre 2025) :  
L'ancienne Drouette perchée et artificialisée en amont du vannage de la Palombe (effet bief)

Pour acheminer l'eau jusqu'à l'ancien moulin du Petit Droue, la Drouette avait été déplacée et recalibrée. Suite aux travaux engagés en 2024 par le SMDVA, la rivière a été remise en fond de vallée pour retrouver sa libre circulation dans son lit d'origine.

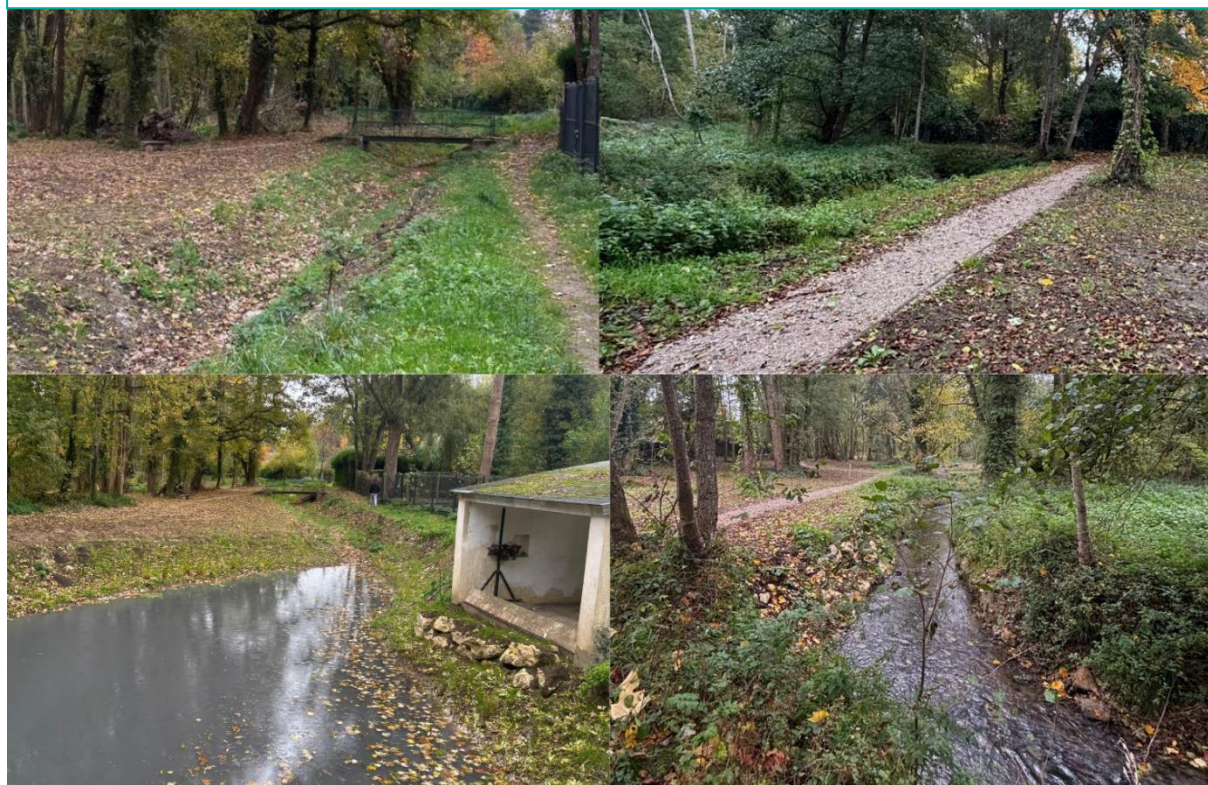
Photos après travaux (Octobre 2025) :  
A gauche : L'ancienne Drouette convertie en noue végétalisée, réceptacle des eaux pluviales alimentant la mare aménagée  
A droite : La Drouette restaurée en fond de vallée dans son cours naturel et bordée par un sentier pédestre

- Création du nouveau lit mineur de la Drouette en fond de vallée (300 ml)
- Abattage sélectif (sans dessouchage – contexte espace boisé classé - EBC)
- Conversion de l'ancien bief en noue végétalisée (maintien d'usage du pluvial)
- Réutilisation des produits de coupe pour diversifier les habitats et création de niches écologiques
- Aménagement d'un sentier pédestre aux abords du nouveau lit
- Conservation et valorisation d'une source existante
- Création de deux zones d'expansion des crues (ZEC)
- Aménagement d'une mare au droit du lavoir communal et plantation d'hélophytes (alimentée par la noue, réceptacle de pluvial)

Le sentier pédestre a ici été conçu dans une optique de maintien d'usage et de valorisation d'accès du site au grand public. Un ancien chemin existant permettait de longer l'ancienne Drouette, mais celui-ci présentait notamment des risques d'érosion. L'aménagement d'un nouveau sentier offre ici à la commune un parcours de promenade plus long et davantage « bucolique ».

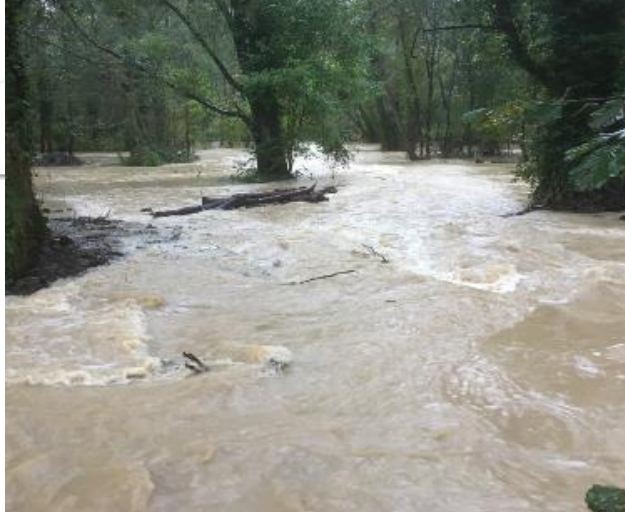
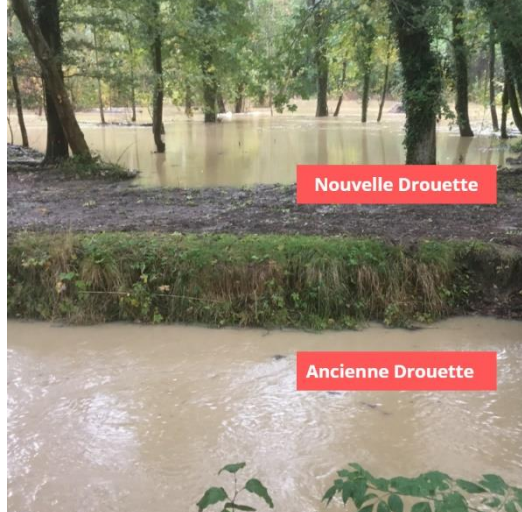
Photos des inondations  
d'octobre 2024  
sur l'emprise chantier

La pluviométrie exceptionnelle de l'année 2024 a entraîné des conditions d'accès particulièrement difficiles pour les engins de chantier dès le début des travaux. De plus, les deux inondations successives survenues en octobre 2024 ont alors interrompu les travaux.

Les conditions de sols étant plus favorables à partir du mois de juin 2025, les diverses opérations de terrassement en cours ont pu se poursuivre. Le chantier a pris fin en septembre 2025.
