RENATURATION DU RUISSEAU DU GAILLARD SUR LA COMMUNE DE SAINT PERE EN RETZ

Descriptif technique et financier des travaux réalisés :

Répertoire d'exemples

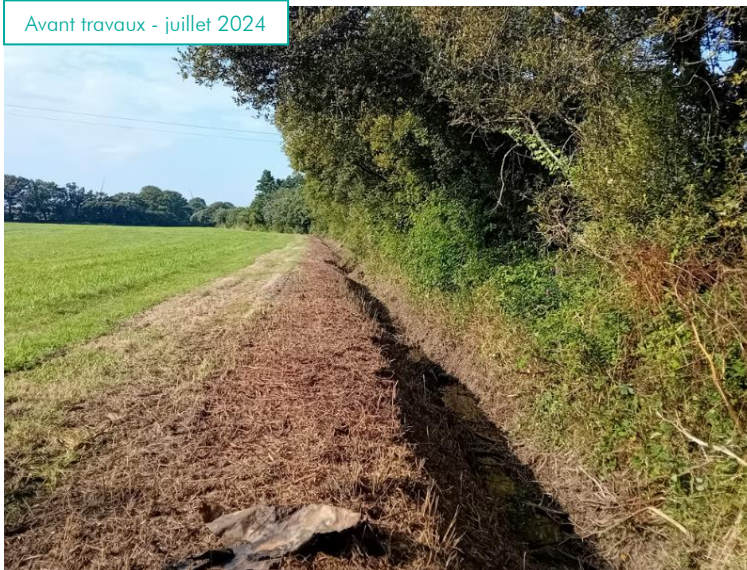
Avant travaux - juillet 2024

Le ruisseau du Gaillard est un ruisseau permanent qui prend ses sources à +50m et qui se jette dans le marais de la Giguenais (Boivre) 2km plus loin, qui se jette lui-même dans l'océan quelques kilomètres plus loin. Avant le remembrement agricole de 1994, il s'écoulait à fleur de prairie dans un talweg prononcé. Les faibles écoulements estivaux étaient probablement souterrains. Il a ensuite été recalibré en forme de trapèze de 0,8m de largeur en bas de berge, 2,5m en haut de berge et 1,5m de profondeur.

- Reprofilage du fond de vallée pour retrouver le talweg naturel, dans lequel le ruisseau du Gaillard s'écoule à fleur de prairie, et reconstitution d'un matelas alluvial (mélange 0-80mm + 0-30mm) avec alternance radier/mouille. Ce reprofilage a consisté à retrousser la terre végétale sur 5m en rive droite puis à combler le

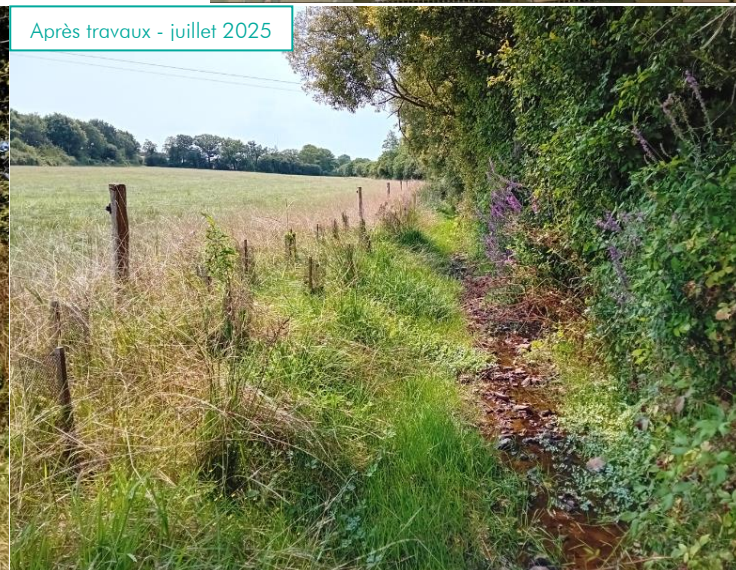
Après travaux - juillet 2025

- Retour de l'anguille observé dès la fin des travaux
- Gain de 45minutes par traite pour l'agricultrice menant ses vaches laitières au champ grâce à l'optimisation de son cheminement par la pose de l'ouvrage de franchissement amont
- Reconnexion du ruisseau à son lit majeur qui déborde désormais lors des fortes pluies, sans impact sur les usages
- Restauration de la continuité écologique et sédimentaire par le remplacement d'un ouvrage obsolète sous le chemin communal
- Une flore spécifique aux zones humides et diversifiée se développe sur ses berges.
- Recolonisation du ruisseau par le campagnol amphibie, absent avant les travaux mais bien présent sur ce territoire.
- Un an après les travaux, le ruisseau a retrouvé un équilibre. Par endroits il a recreusé un petit lit aux berges abruptes de 40cm de large et de 25cm de hauteur, et à d'autres il est toujours affleurant sur 1,2m de large.

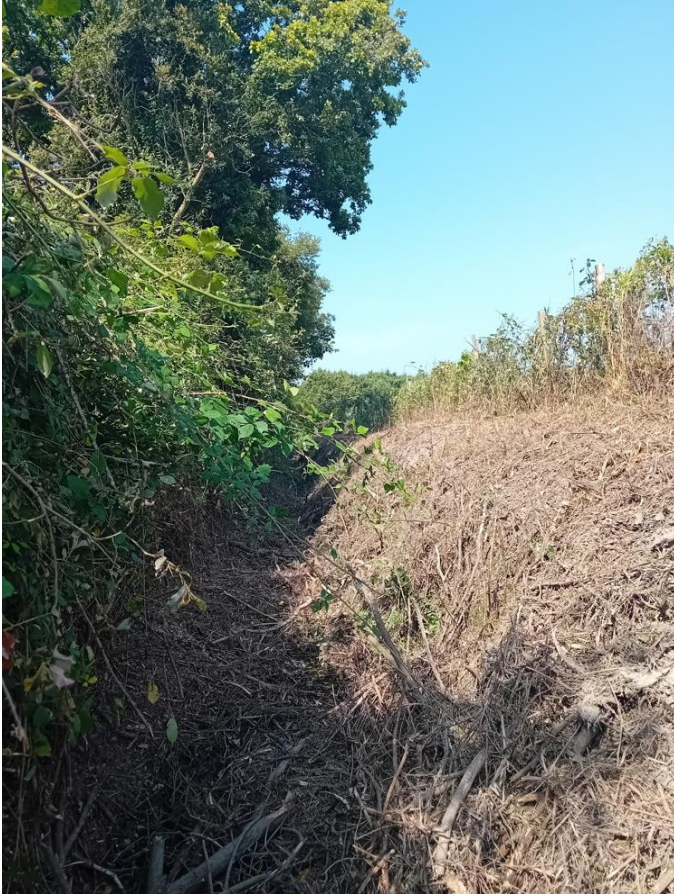
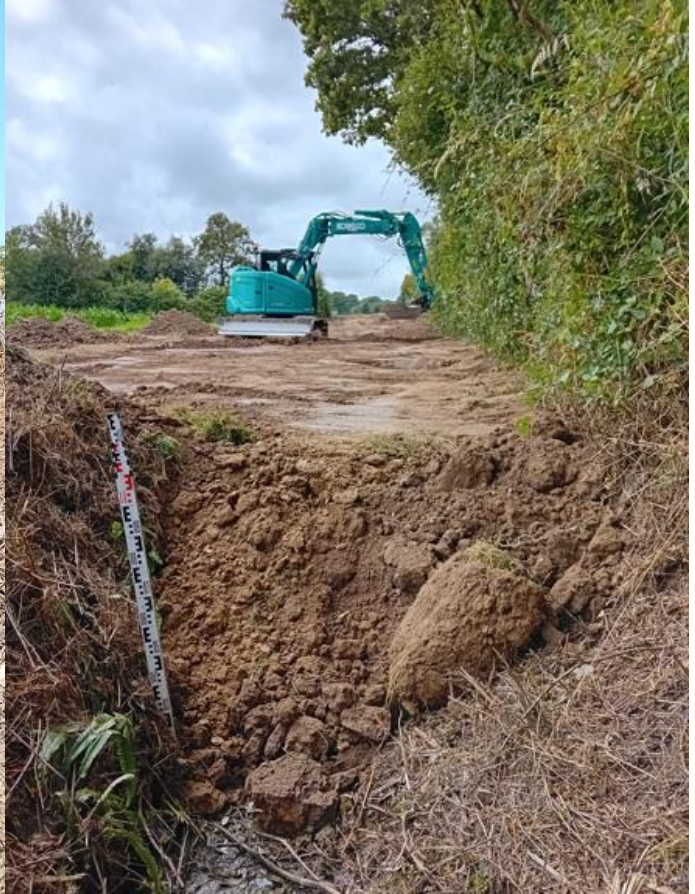
A gauche : avant travaux, photo prise debout dans le ruisseau. A droite : en cours de travaux (vue aval vers amont)

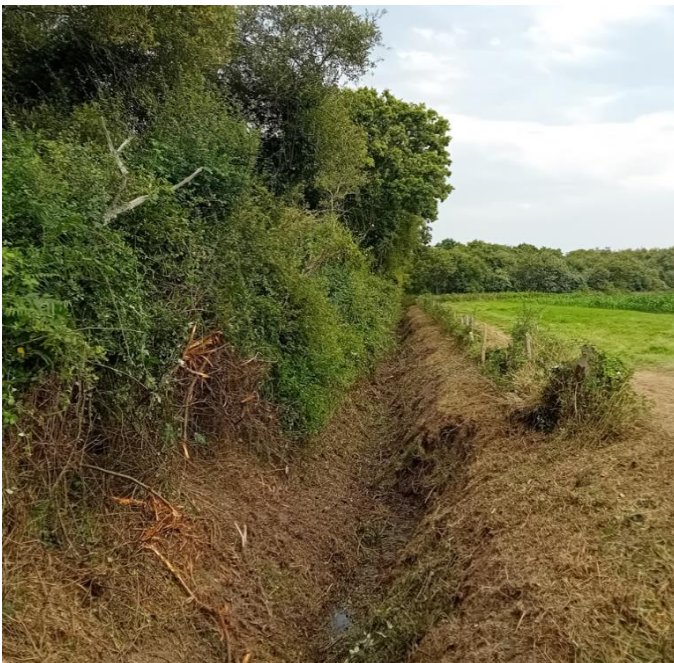
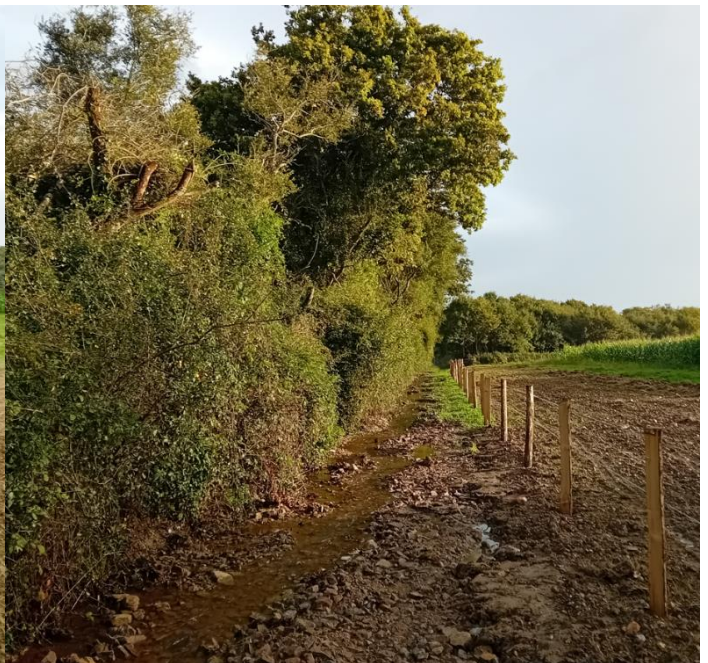
A gauche : même endroit que photo au dessus. A droite : 1 mois après travaux

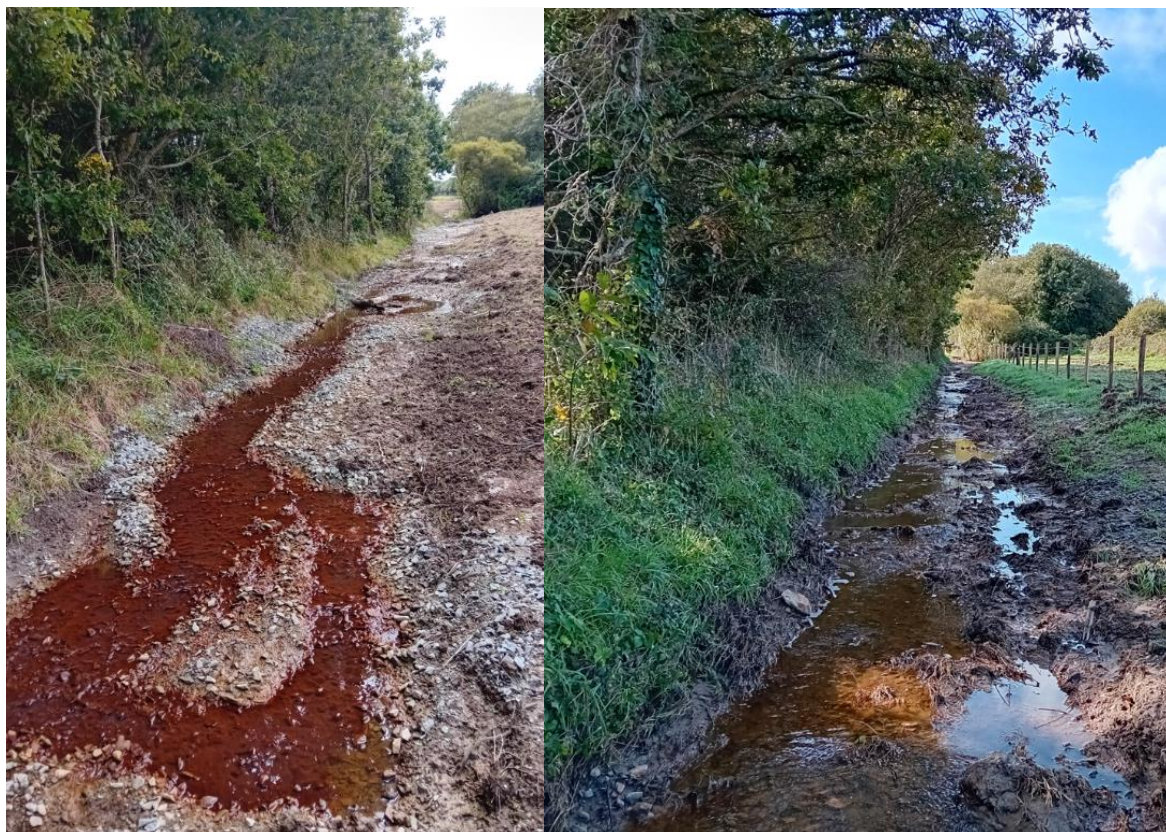
- La pente de la vallée étant prononcée, le ruisseau est naturellement assez rectiligne. Sur le secteur aval de la partie restaurée, là où la pente était un peu plus faible un petit lit sinueux a été dessiné, sans pour autant réhausser les banquettes ainsi constituées, le but étant avant tout que le ruisseau puisse déborder dans son talweg lors des crues. Dès la première crue le ruisseau a retracé un lit rectiligne et comblé progressivement les méandres court-circuités, créant en même temps une microtopographie favorable à une diversité d'habitats.

Essais de sinuosités avant/après 1ere crue
