# Gestion de la végétation des ouvrages hydrauliques en remblai

Vennetier M., Mériaux P., Zanetti C., 2015. *Gestion de la végétation des ouvrages hydrauliques en remblai*. Cardère éditeur, Irstea Aix-en-P<sup>ce</sup>, 232 p.

**Guide technique**

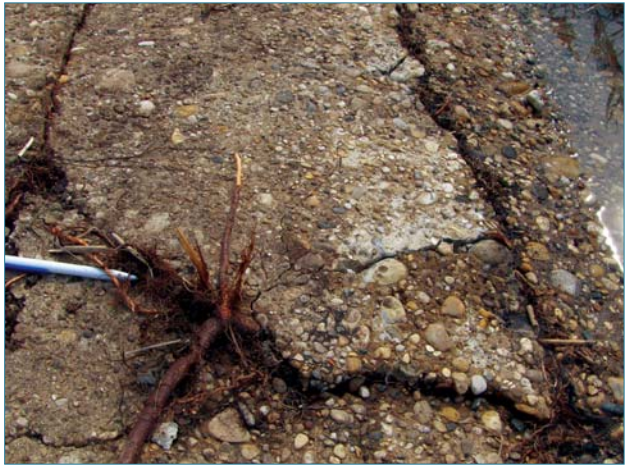
*Figure 1.1. Dégradation d'une dalle béton par des racines d'arbuste ayant colonisé une fissure (ph. C. Zanetti).*

- décompactage des matériaux de remblai, suivant leur nature ;
- déstructuration des revêtements maçonnés, bétonnés ou bitumineux (fig. 1.7) ;
- colonisation et agrandissement des fissures et des joints (fig. 1.1 p. 18) ;
- envahissement et colmatage des systèmes de drainage ou des filtres.

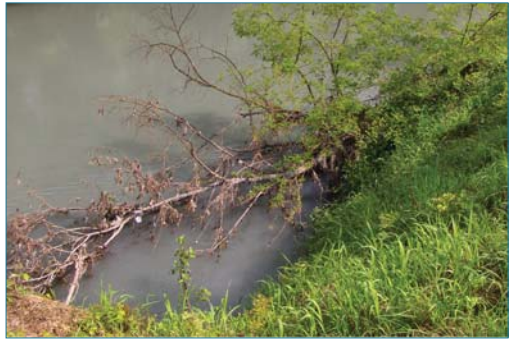
*Figure 1.2. Affouillement du pied d'une digue par des courants tourbillonnaires derrière un arbre tombé (ph. C. Zanetti).*

- un glissement du talus de l'ouvrage du fait de la rupture de pente (instabilité mécanique) ;
- un affouillement du pied ou une érosion externe du talus de l'ouvrage côté rivière ou canal par des courants tourbillonnaires (fig. 1.2) ;
- un raccourcissement du gradient hydraulique dans le remblai avec risque d'érosion interne (cf. paragraphe sur le développement des racines p. 31) ;
- une surverse au niveau du point bas créé en crête <sup>1</sup>.

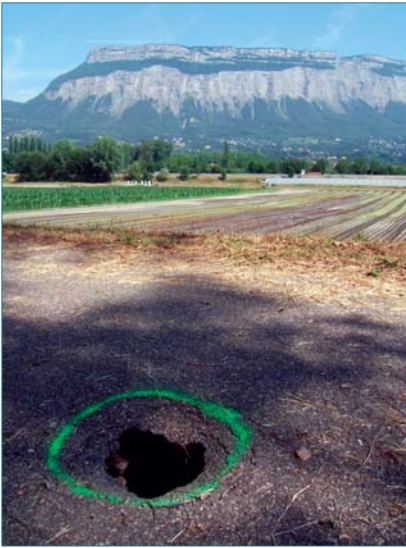
Figure 1.9. Effondrement en crête de digue lié à la décomposition d'une souche (ph. J.-F. Gomez).

(fig. 1.9). De plus, la création de conduits francs ou à perméabilité élevée, par décomposition des racines, favorise les infiltrations et la circulation de l'eau (fig. 1.10). Cela amène dans les cas extrêmes à la formation de renards hydrauliques (manifestation finale de l'érosion interne) pouvant dégénérer rapidement en brèches (fig. 1.11). Dans certains cas extrêmes (petites digues de canaux avec arbres centenaires), le système racinaire a envahi la totalité du remblai et représente un fort pourcentage de la digue elle-même, ce qui peut provoquer localement la destruction totale de l'ouvrage par arrachement ou son effondrement généralisé par pourrissement. Comme rappelé précédemment, la décomposition continue des racines fines au fur et à mesure de leur renouvellement peut aussi modifier à long terme les caractéristiques du matériau, et donc aggraver le risque.

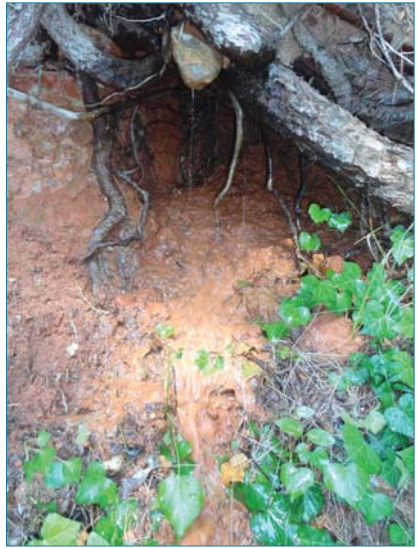
Figure 1.10. Érosion interne active débouchant sous une vieille souche en décomposition, l'eau suivant probablement le cheminement de racines dans le talus. (ph. M. Vennetier).

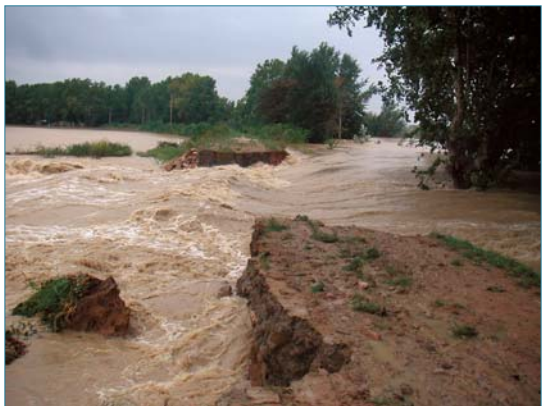
Figure 1.11. Formation d'une brèche sur une digue du Vidourle (ph. mairie Marsillargues).

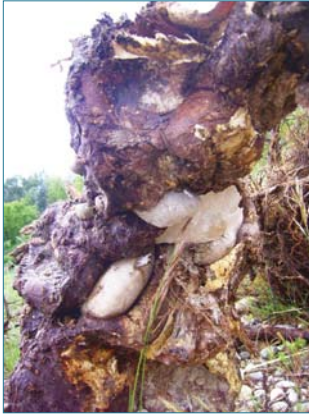
*Figure 1.15. Racines irrégulières développées dans des matériaux grossiers ayant gêné leur croissance en longueur et diamètre. De très nombreux graviers et galets sont englobés par la croissance racinaire (photos M. Vennetier).*

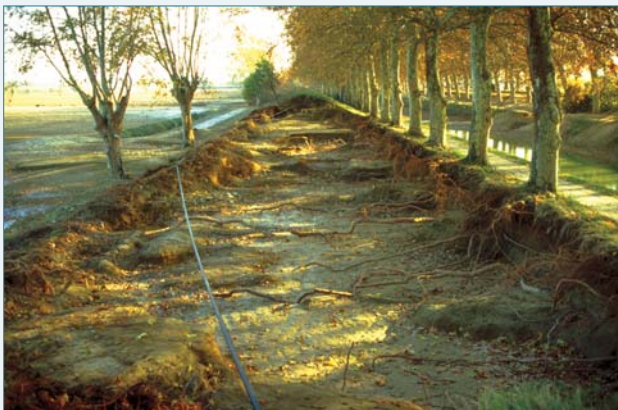
*Figure 1.16. Développement de racines à l'interface entre la digue et le sol qui la porte, révélé par l'érosion du remblai lors d'une rupture. La présence d'un horizon humifère (ancien sol) non décapé à la construction, ou d'une nappe en provenance du canal alimentant le sol en eau sous l'ouvrage, peut favoriser ce développement. Le maintien d'une réserve d'humidité sous la digue, en raison de l'épaisseur du remblai qui limite l'évaporation profonde, peut aussi contribuer à de tels phénomènes dans les climats présentant une saison sèche (ph. P. Mériaux).*

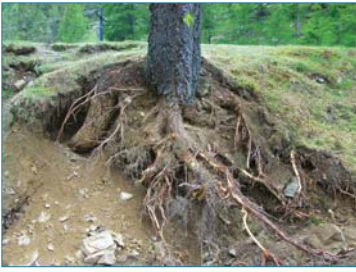
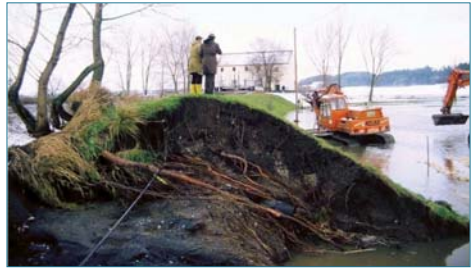
Figure 1.17a. Sur la gauche de cet arbre en cours de dégagement, une énorme racine (diamètre 25 cm, flèche blanche) s'enfonce en plongeant vers le cœur de la digue. Sa taille, surdimensionnée par rapport aux autres racines, indique qu'elle a probablement atteint le sol et la nappe sous le remblai ou de l'autre côté de l'ouvrage et joue un rôle clef dans l'alimentation de l'arbre. Sa décomposition laisserait une galerie de gros diamètre dans la digue (ph. C. Zanetti).

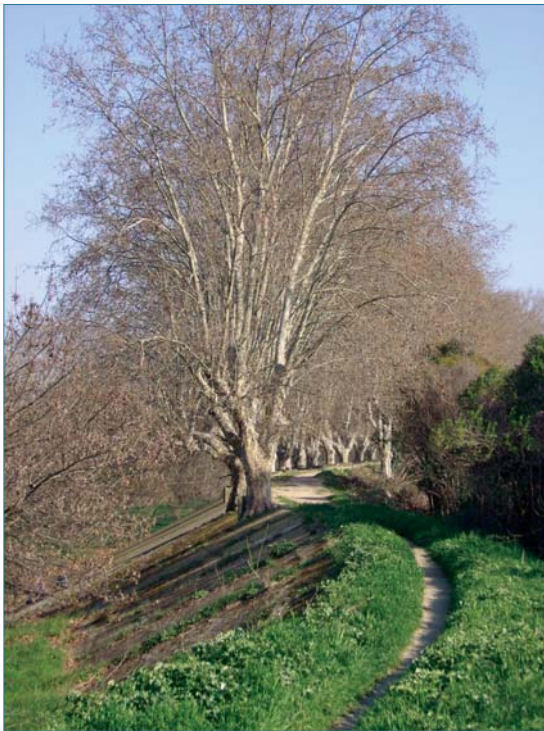
*Figure 1.20. Alignement de platanes centenaires sur une crête de digues à charge temporaire. Un perré bétonné protège le talus côté fleuve mais il est par endroits soulevé par les racines. Le système racinaire de ces platanes occupe la totalité du corps de digue. Leur déracinement provoquerait une loupe d'arrachement au moins équivalente, en proportion, à celle de la figure 1.19 (ph. M. Vennetier).*

protection contre les crues à profil étroit (crête peu large et/ou pentes de talus raides) (fig. 1.20). L'arrachement d'un de ces arbres avec une grande quantité de matériau peut provoquer à lui seul une rupture. En cas de localisation du côté rivière, il exacerbe les phénomènes tourbillonnaires lors d'une crue, et donc l'approfondissement ou l'élargissement rapide de l'encoche créée (fig. 1.21). En outre, sur les digues étroites, les racines traçantes peuvent traverser l'ouvrage de part en part, et donc créer des conduits francs sur toute la largeur après décomposition, ouvrant la voie au développement rapide d'une érosion interne de conduit.

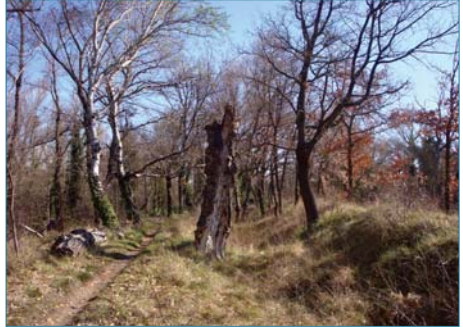
Figure 3.1. Petite digue du Verdon (83) implantée sur un ségonnal, à plusieurs mètres de la berge du cours d'eau (ph. C. Zanetti).

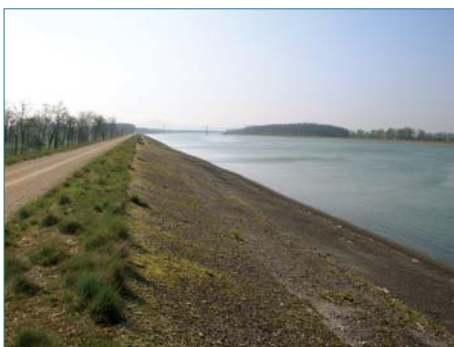
Figure 3.7. Digue de canal du Rhône (XX<sup>e</sup> siècle) (ph. C. Zanetti).

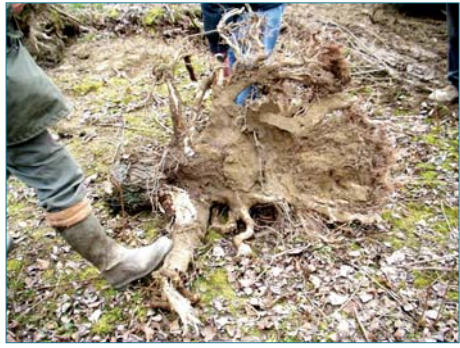
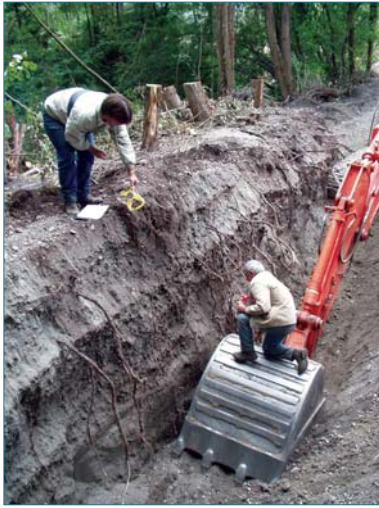
Figure 3.12. Les racines des arbres poussant sur les parements ont envahi, sur toute sa hauteur, cette digue ancienne non compactée. Certaines la traversent de part en part, profitant d'horizons plus favorables liés à des rehaussements successifs qui sont visibles dans la stratification des matériaux (ph. G. Doirat).

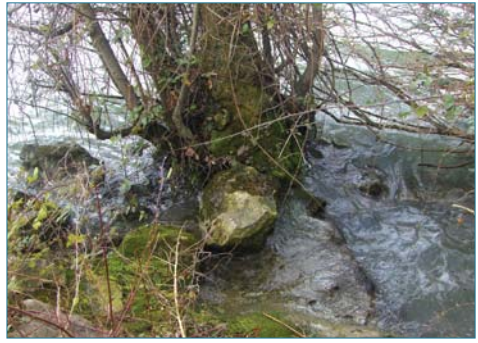
*Figure 3.13 (ci-contre). Soulèvement des blocs de pierre taillés du perré maçonné par un saule arborescent (ph. C. Zanetti).*

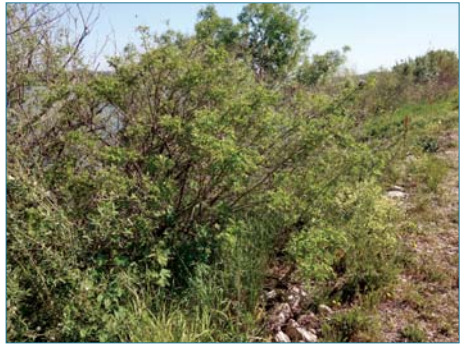
*Figure 3.18. Couvert arbustif dense gênant l'inspection visuelle. Le retour à une situation satisfaisante (type 2) peut être rapide et n'impose pas de travaux de réfection du remblai (ph. M. Vennetier).*

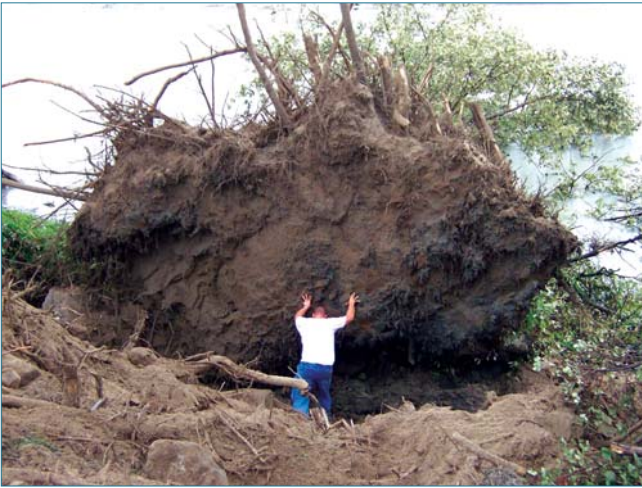
*Figure 3.26. Peuplier déraciné sur une digue de protection contre les inondations en Californie, emportant une imposante masse de terre. Cette encoche pourra générer des tourbillons érosifs en cas de crue. Le déracinement a aussi totalement déstructuré les matériaux en surface du talus sur plusieurs dizaines de mètres carrés au-delà de la motte arrachée (au premier plan), et éparpillé les blocs d'un enrochement de surface à travers lequel il avait poussé. Le talus est donc, jusqu'à sa réfection, très vulnérable à l'érosion (ph. C. Iffr, USACE).*

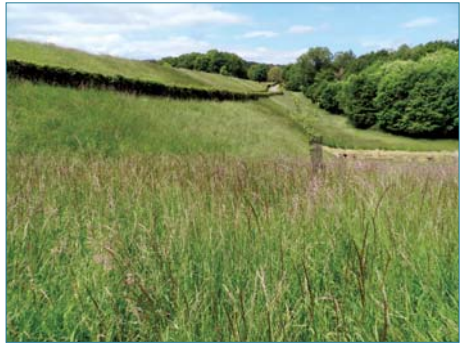
Figure 4.3. L'absence de fauche récente rend difficile l'examen visuel du parement aval enherbé de ce barrage (ph. P. Mériaux).

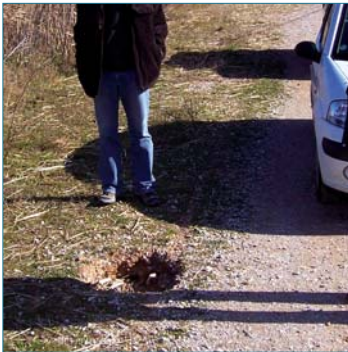
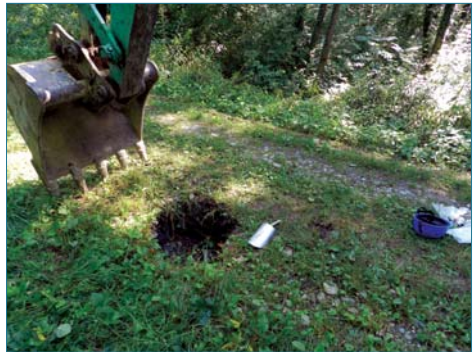
*Figures 4.8. Fontis d'origines différentes sur une crête de digue résultant : (a) d'écoulements internes lors d'une crue récente (photo prise lors d'un examen visuel post-crue), (b) de la probable décomposition d'une grosse souche pour cette digue située en environnement boisé (photos P. Mériaux).*

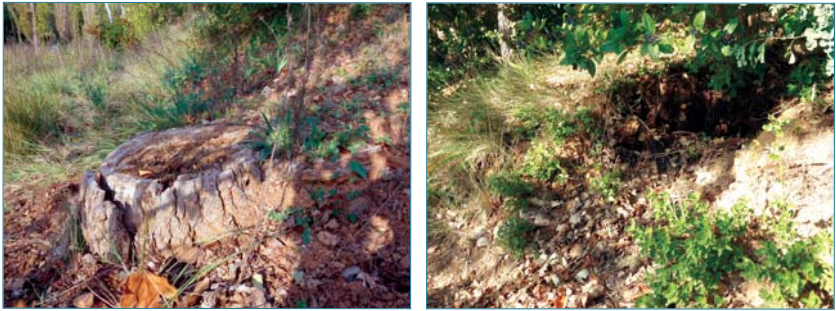
Figure 4.9. Souches pourrissantes au pied d'un talus de digue. (a) Dans une première étape, la souche est encore visible. (b) Dans une deuxième étape, la souche pourrissante provoque un petit effondrement local et un début d'érosion. Des tourbillons en cas de crue peuvent surcreuser cette encoche dans le talus (digue de protection, talus côté cours d'eau). Dans une troisième étape, il ne restera peut-être qu'une irrégularité dans la surface du talus, mais si la souche était grosse et profonde, cette zone sera durablement fragilisée. Elle pourra donner lieu à un fontis (fig. 4.8), favoriser une érosion importante du talus lors d'une crue, ou faciliter une érosion interne (photos M. Vennetier).

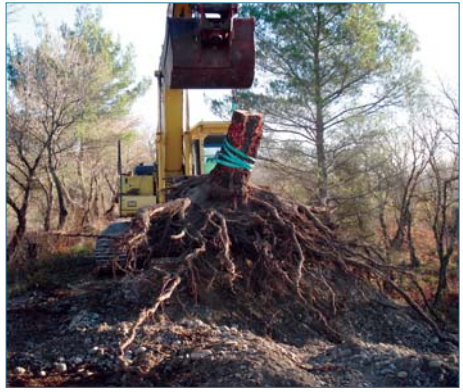
Figure 4.22. Arrachage d'un arbre avec une grande partie de son système racinaire qui a été préalablement dégagé (ph. C. Zanetti).

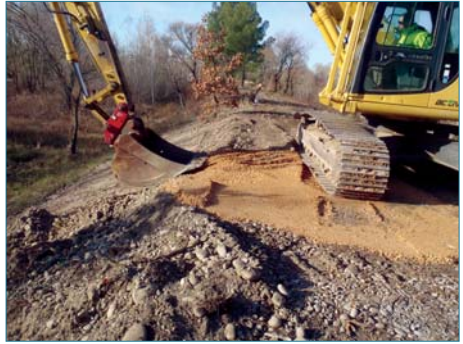
Figure 4.23. Réfection du talus et de la crête de digue, après élimination des arbres dangereux : régularisation de la pente, apport local et tassage de matériaux (ph. C. Zanetti).

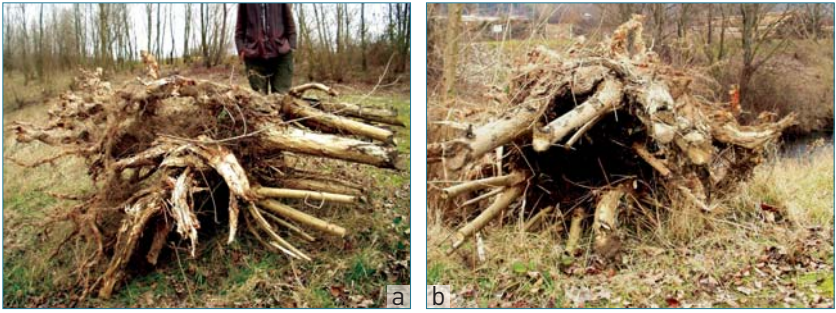
Figure 4.24. Contrôle de la taille des arbres par une coupe régulière (traitement en taillis). (a) les rejets des arbres coupés sont petits par rapport à la souche, ce qui limite les risques d'arrachement. Mais la souche et certaines racines continuent de grossir en diamètre et en profondeur (ph. C. Ripert). (b) Lorsque les rejets ne suffisent pas à nourrir de grosses souches coupées plusieurs fois successivement, ou si on a coupé des arbres déjà gros, le cœur de la souche et certaines racines meurent et se décomposent malgré la survie de la périphérie de la souche (ph. C. Ripert).

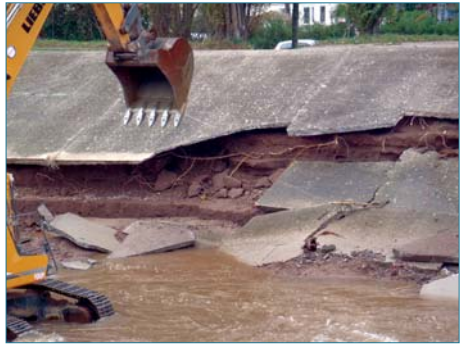
Figure 4.32. Mise en évidence de racines traçantes en sous-face de perré sur la digue du Reyran, suite à la crue de novembre 2011 (ph. G. Degoutte, Irstea/CGAER).

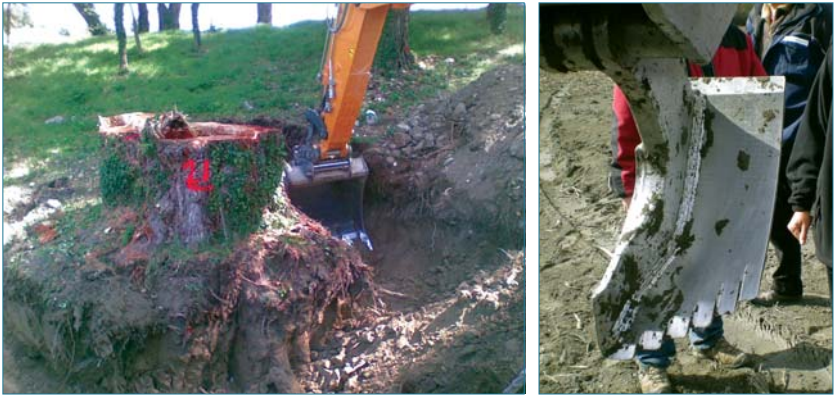
Figure 4.36. Déterrage au godet d'un gros peuplier et de ses racines principales et dent Becker, utilisée plutôt pour des petits arbres, et en matériau fin (photos M. Vennetier).

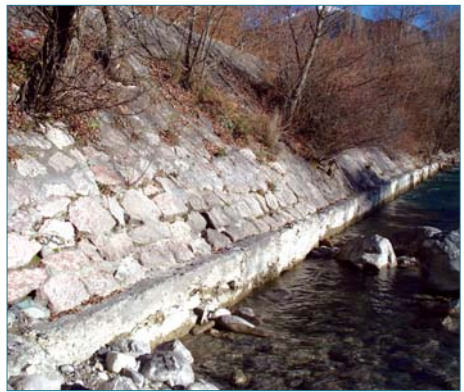
Figure 4.38. Arbres et arbustes installés sur le perré jointoyé de la digue rive droite du Guil à Eyglies (05), sans indice majeur de déstructuration (ph. P. Mériaux).

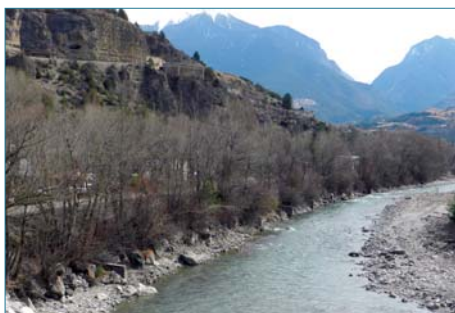
Figure 5.8. Corridor de peupliers quinquagénaires s'étant installés sur les enrochements de protection du parafouille béton. Épis en béton déchaussés par l'incision du Guil (ph. P. Mériaux).

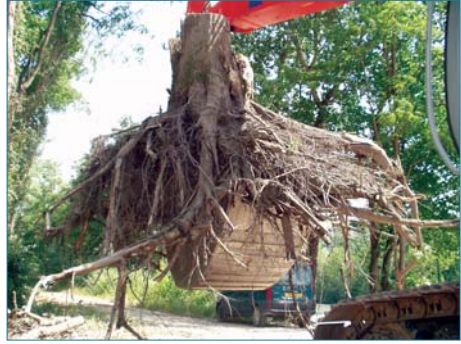
*Figure 5.12. Cette souche d'un peuplier de 30 ans illustre l'ampleur que peut prendre rapidement le système racinaire d'un arbre dans des conditions favorables (ph. C. Ripert).*

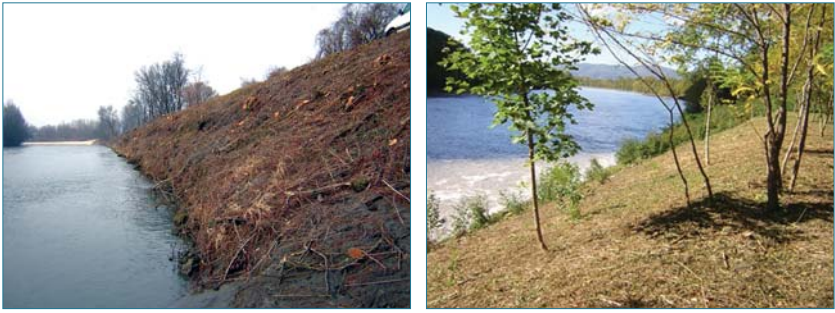
Figure 5.15. Remise en état de talus de digue par coupe rase (à gauche) et débroussaillage d'entretien (à droite) (photos J.-F. Gomez, AD Isère).

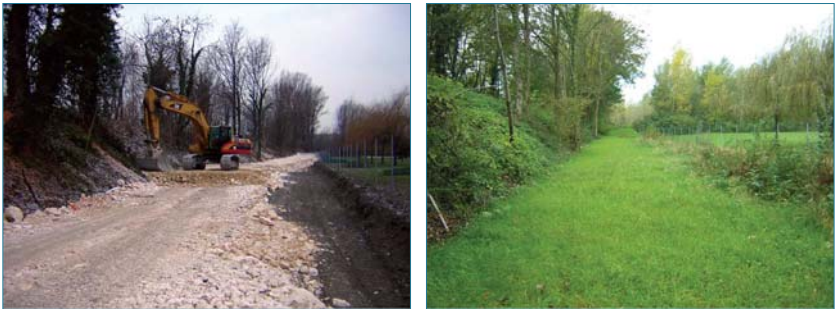
Figure 5.16. Travaux de stabilisation d'un talus contre les glissements (à gauche) et végétalisation du massif drainant (à droite), après déboisement du pied de talus et de ses abords (photos J.-F. Gomez, AD Isère).

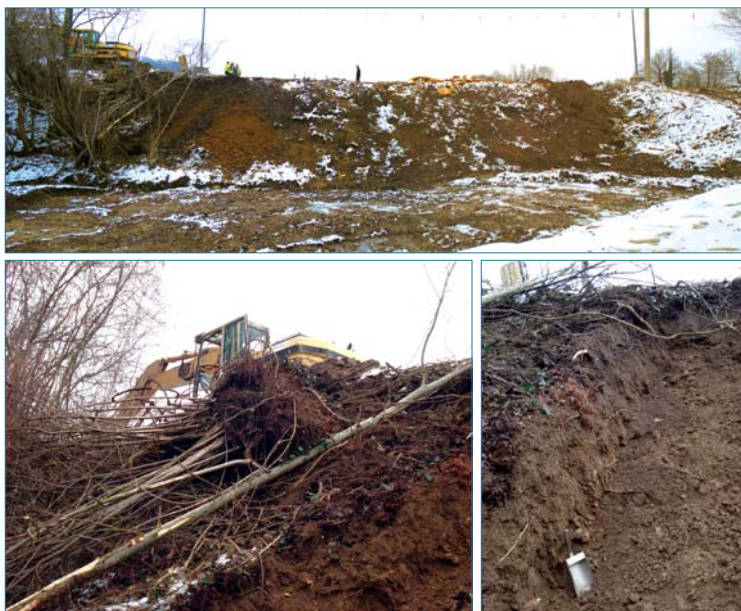
Figure 5.28. Déracinements d'arbres sur le parement aval et appréciation du développement racinaire dans les fouilles du futur évacuateur de crues (février 2010) (photos Cemagref/Irstea).

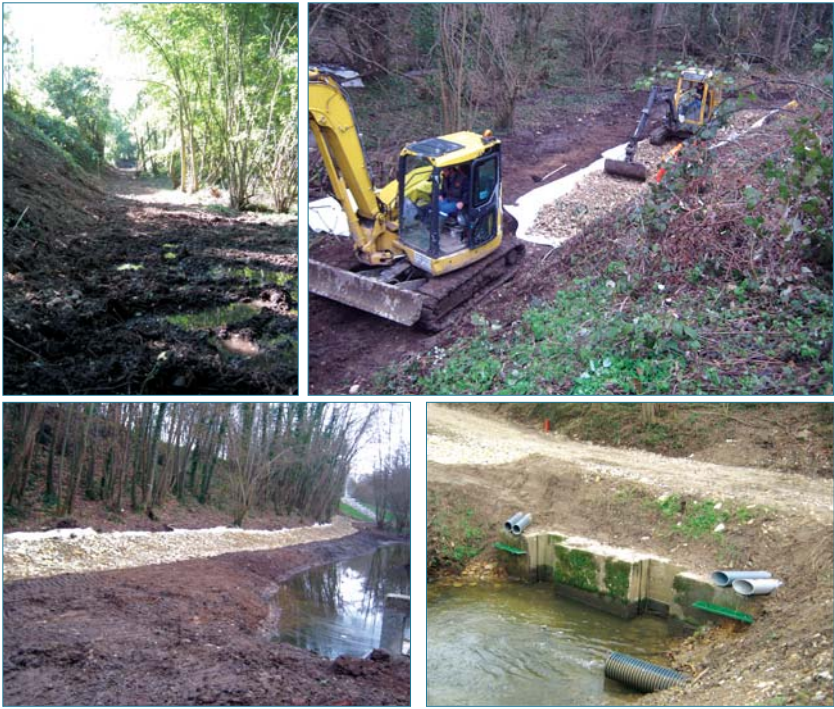
Figure 5.30. Chantier de construction du cavalier de pied filtre-drain (septembre 2013). En bas, ouvrage réalisé, avec exutoire des collecteurs de drainage (photos conseil départemental de l'Isère).
