ABREUVOIR SOLAIRE DANS UNE ZONE HUMIDE EN RÉHABILITATION SUR LA COMMUNE DE SAINT-PARDOUX (87)

Maître d'ouvrage : Syndicat Mixte d'Aménagement du Bassin de la Gartempe et de ses Affluents.

Période de réalisation : mai 2020.

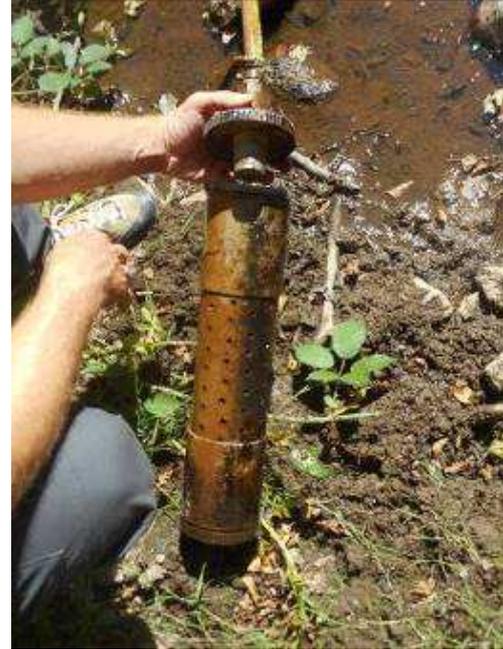
Le panneau solaire 12 V est relié à une batterie et alimente la pompe chargée de remonter l'eau dans un bac de 1 350 L ainsi qu'un poste de clôture de 12 V. La crépine est protégée, des feuilles mortes et des éléments grossiers qui pourraient l'obstruer, par un « préfiltre » constitué d'une section de 50 cm de tube PVC criblé de 100 mm de diamètre.
