EFFACEMENT D'UNE CHUTE AU NIVEAU D'UN ANCIEN RADIER DE PONT

Restauration de la continuité écologique sur un petit ruisseau
en tête de bassin versant de la Bouzanne (SAINT-DENIS DE JOUET, 36)

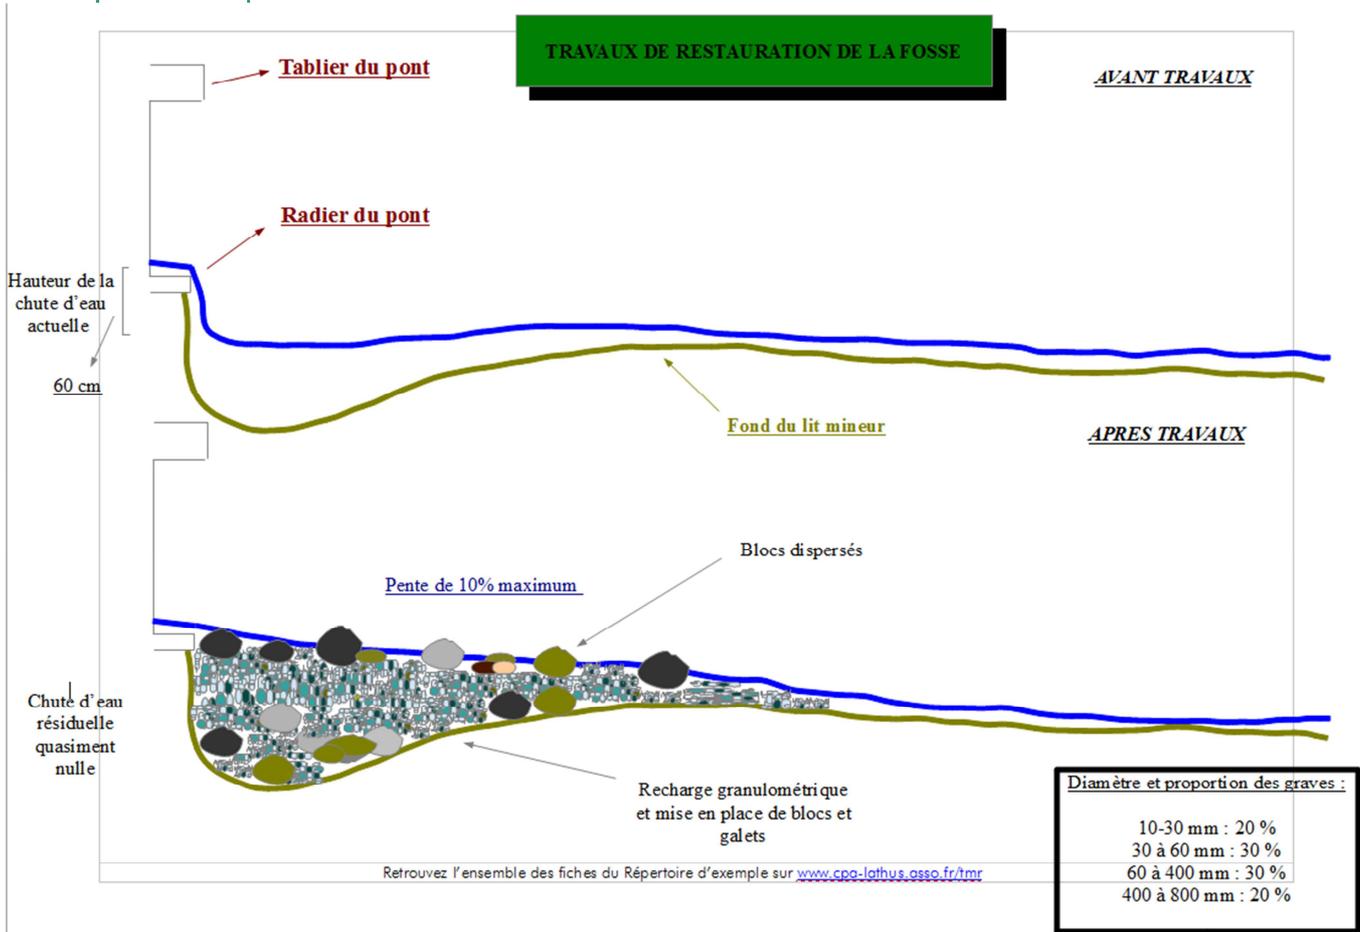
Descriptif technique et financier des travaux réalisés :

Une recharge granulométrique adaptée aux caractéristiques hydrauliques et physiques du ruisseau a permis de supprimer cette fosse en créant une rampe en enrochement en pente douce (<10%).

Les aménagements réalisés visent à : réduire voir supprimer l'obstacle à la remonté du poisson, diversifier les fasciés d'écoulement (par ré-oxygénation) et créer des turbulences et des zones de repos par l'installation de blocs de roches cimentés dans le radier.
