# PROGRAMME DE LA JOURNÉE DE FORMATION « COMPRENDRE LES ENJEUX DE LA GESTION DES MILIEUX AQUATIQUES »

#### **MARDI 6 OCTOBRE 2020**

## Site de Mérignan : Descriptif et photos

## Site de La Cloye Franchissement piscicole de petits ouvrages

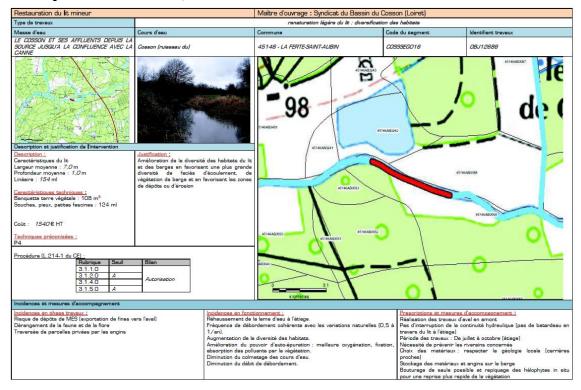
#### Travaux prévus sur le Cosson, sur un linéaire de 134m de cours d'eau :

10 banquettes sont prévues pour redynamiser le cours d'eau.

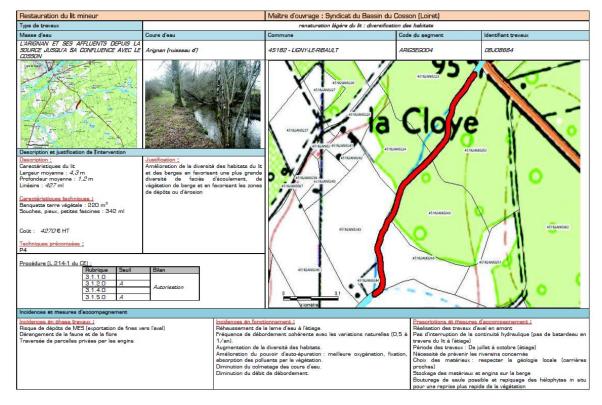
#### Travaux sur l'Arignan, sur un linéaire de 427m.

37 banquettes ont été créées pour redynamiser le cours d'eau.
