Compte rendu réalisation des travaux sur le site du MOULIN NEUF

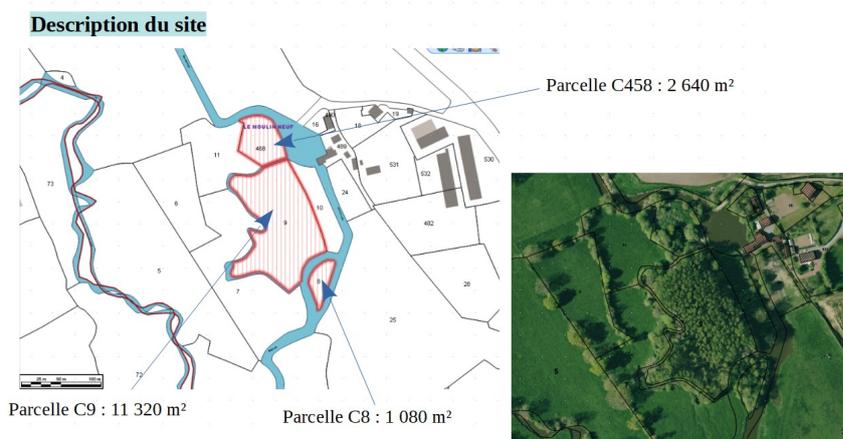
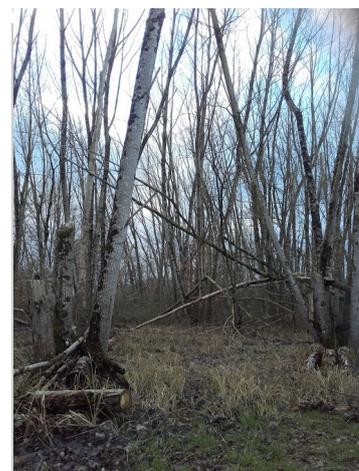
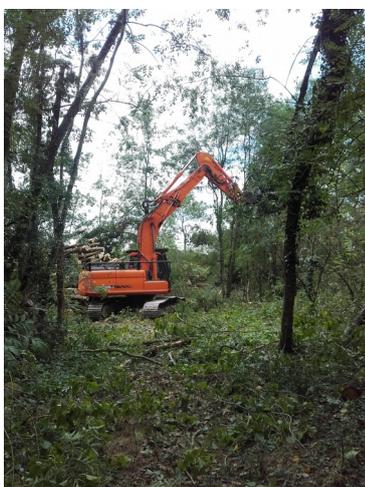
L'abattage des 305 peupliers constitués de repousses sur des souches exploitées 30 ans avant a été entamé en juillet 2019 avec une intervention de l'entreprise Val Défi. Une abatteuse sur pelle mécanique est intervenue afin de procéder avec soin à la coupe et au rangement des grumes sur 4 sites de dépôts sélectionnés de façon à ne pas endommager la végétation viable sur le site. Un parcours a également été aménagé en suivant les contours de la future rivière de contournement afin de permettre un accès et un entretien facilité de la parcelle.

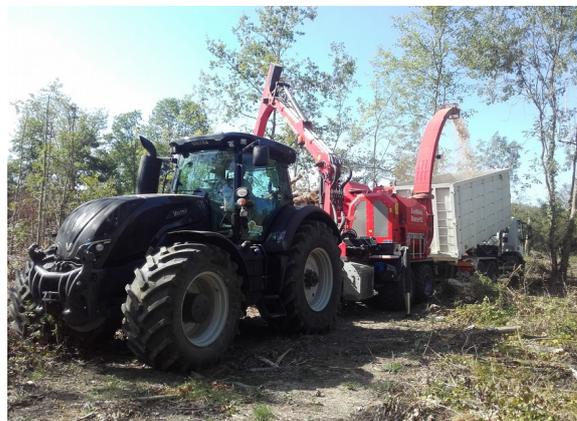
Le chantier préparatoire s'est poursuivi en août avec le **broyage et l'exportation de 30 bennes de copeaux soit environ 1 000 m³** afin d'être entreposés et valorisés ensuite en paillage. L'évacuation a dû se faire en passant par le seul passage à gué permettant l'accès à cette parcelle isolée. Toutefois, les accès sont restés stables et opérationnels pour la suite des travaux.

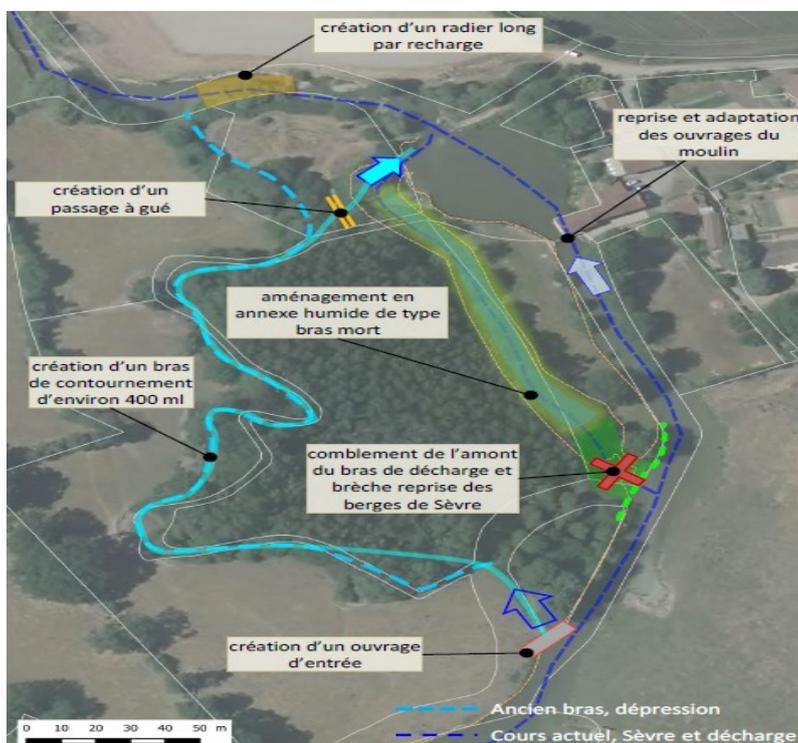
Ce sont plusieurs centaines de tonnes d'argile, terre, et blocs qui ont été disposés avec en parement un géotextile en toile de coco renforcé afin de garantir une stabilité rapide et une résistance suffisante à la submersion probable pendant l'hiver à venir.

Une partie basse a été conservée en amont rive gauche de l'ancien déversoir afin de permettre à l'eau de passer par la peupleraie.

Ceci afin de faire monter le niveau de l'eau en aval de la digue avant submersion et de réduire les phénomènes de sur-verse et d'érosion. La protection de berge située en pied à l'amont de la digue a également été rallongée vers le bras du moulin afin de prévenir l'instabilité et la faible étanchéité apparente à cause de la présence du frêne de la rive droite.

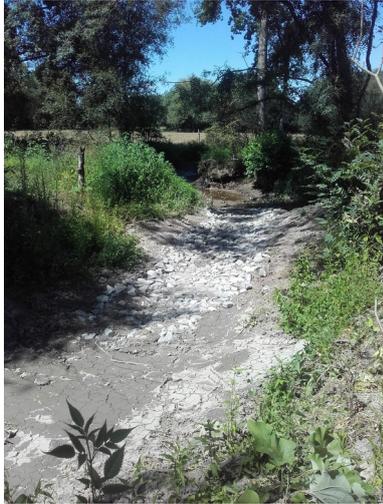
3ème étape : Création d'un bras de contournement sur environ 400 ml en reprenant un ancien tracé autour de la peupleraie.

Le milieu a été ré-ouvert par le retrait de quelques embâcles et par la création d'un cheminement le long de la rive droite tant pour l'aménagement que pour l'entretien futur et l'itinérance. **Une succession de radiers** a été implantée de manière à répartir la pente d'environ 1m sur les 400 ml du parcours. Ce sont ainsi 8 radiers qui ont été rechargés avec des granulats de 80/200 permettant l'étagement et la stabilisation du profil en long. Le radier de départ a été calé de telle sorte qu'il permette le franchissement de l'ouvrage d'entrée situé tout à l'amont.

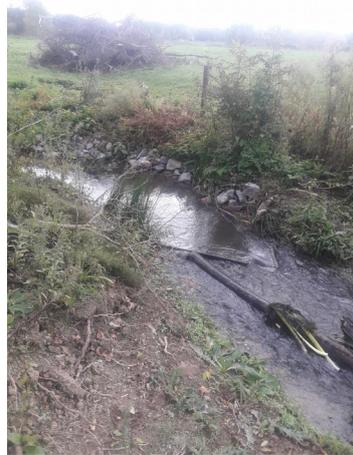
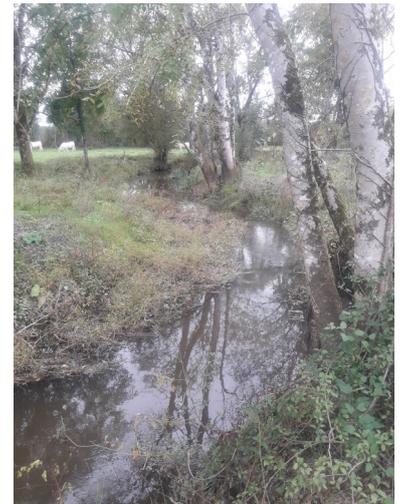
Cet **ouvrage d'entrée est fondé sur des palplanches** fichées au refus (4m et plus) reliées par un ferrailage et un coffrage béton présentant 2 échancrures calibrées. La première la plus large (3m) laisse passer un débit conséquent avant débordement tout au long de l'année et la seconde plus en profondeur est dimensionnée de telle sorte qu'elle laisse passer jusqu'à 300 l/s. A l'étiage, son calage permet de garantir que la quasi-totalité du débit emprunte bien la rivière de contournement.

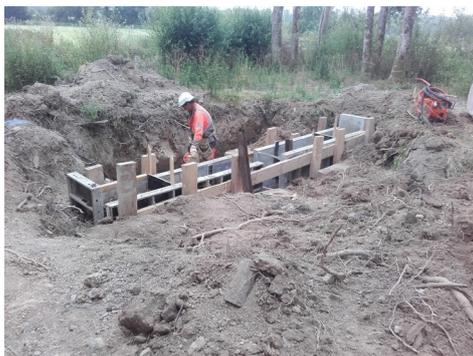
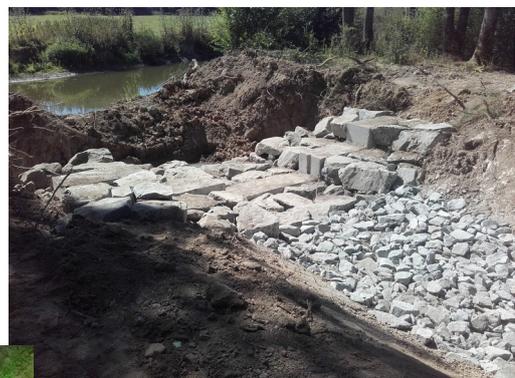
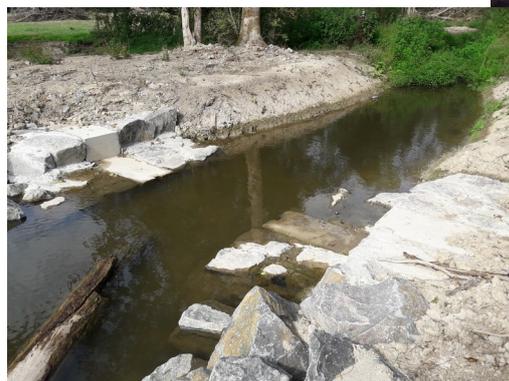
En partie aval de la rivière, **un passage à gué** a été aménagé sur une fondation profonde constituée de troncs de peupliers immergés recouverts de matériaux pierreux(80/200). Il s'agit du seul accès permettant de pénétrer dans l'ancienne peupleraie.

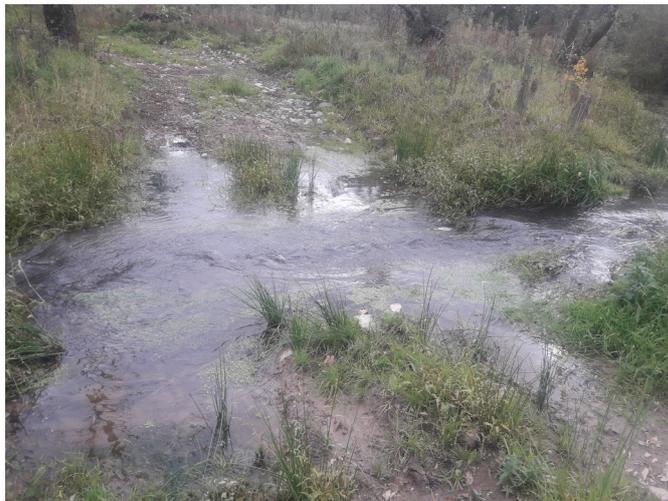
4ème étape : Effacement du clapet du Buchet

La vallée à cet endroit comporte un second bras qui est sous l'influence du niveau d'eau du moulin et qui permet l'alimentation des douves du château de la forêt sur sèvre 2 Km en aval. A cet endroit nommé « le buchet » se trouvait un clapet automatique installé dans les années 80. Cet ouvrage a été démantelé entièrement ainsi que le système de manoeuvre (vérin et cabane de commande).

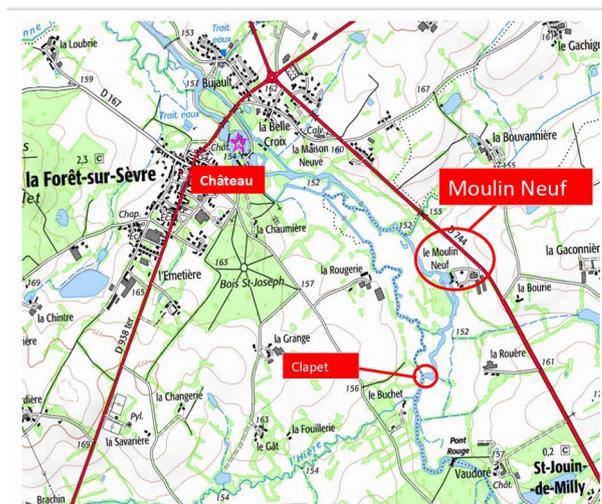
Un déversoir fixe l'a remplacé afin d'être calé sur la nouvelle cote du niveau d'eau de l'ouvrage d'entrée de la rivière de contournement faisant dorénavant référence dans ce système hydraulique.

Une échancrure a été réalisée en rive gauche de ce déversoir afin de laisser passer sur 5 cm environ un débit d'appel favorable uniquement aux anguilles et une rampe rugueuse en enrochement a été disposée juste en aval afin de compenser la hauteur à franchir.

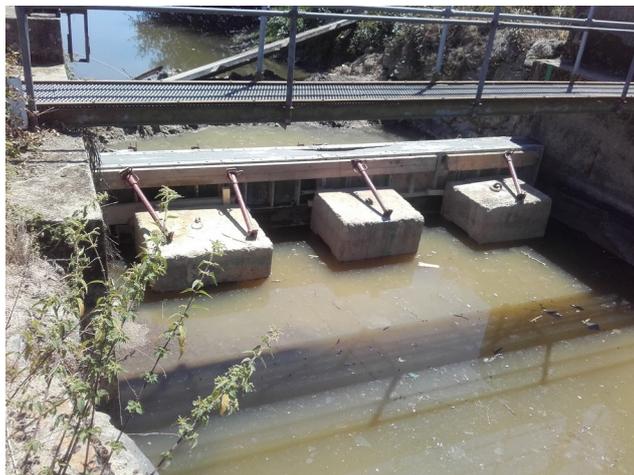
Une réservation a également été ménagée dans le pied du déversoir (rive droite) pour y disposer **une canalisation PVC de 100** comportant une trappe de fermeture et une grille de protection permettant d'alimenter toute l'année les douves avec un débit d'environ 5l/s. Cet aménagement était un engagement pris il y a 10 ans pour garantir un débit minimal par ce qui constitue la seule alimentation des douves depuis le chantier de continuité de la minoterie du château à la Forêt sur Sèvre.

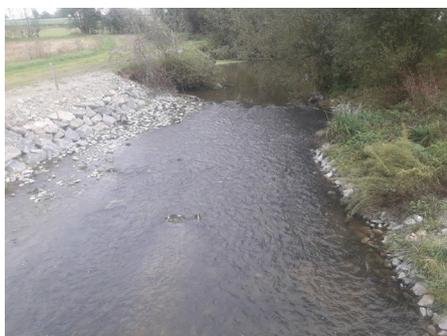
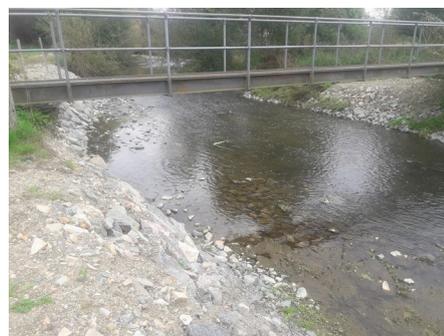
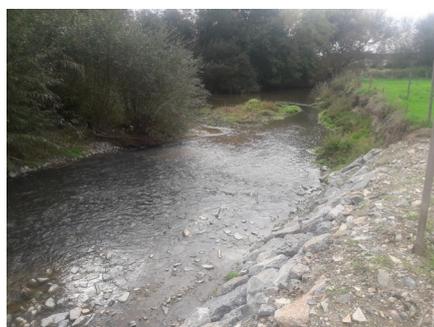
5ème étape : Réalisation de seuils successifs à l'aval du moulin. Afin de stabiliser le profil en long de la sèvre et de répondre à l'objectif de continuité écologique, une succession de radiers a été installée.

4 rangées constituées de blocs en 200/400 ont été ancrées dans le lit de la rivière ainsi qu'un enrochement en rive gauche sont venus stabiliser cette portion de la rivière située juste à l'aval du passage à gué desservant l'ancienne peupleraie. Les fondations de la passerelle métallique ont également été renforcées à cette occasion.

Le lit a été resserré avec une banquette basse en rive droite afin de concentrer les débits d'étiage sur la moitié gauche du lit. Les poissons et autres espèces aquatiques trouvant là un passage quasi permanent. Le niveau d'eau est ainsi remonté afin de faciliter le franchissement vers la fosse aval du moulin.

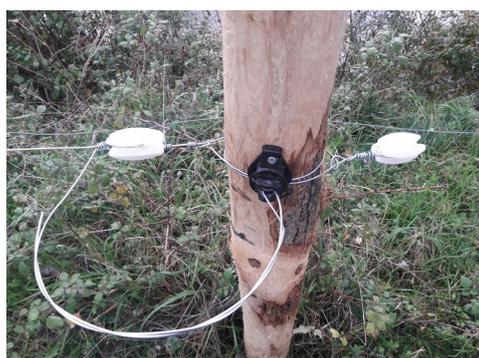
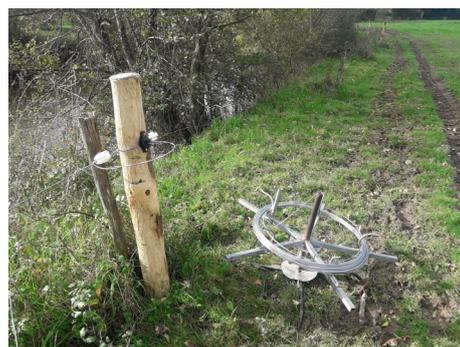
6ème étape : Mise en place de clôture et abreuvoir sur la parcelle juste en amont du moulin. Le choix s'est porté sur une clôture de type Néo-zélandaise afin de résister aux crues nombreuses dans cette partie de la sèvre. Le point d'abreuvement en forme de descente directe au cours d'eau a été remplacé par une arrivée du puits du propriétaire via une canalisation enterrée sur 85 ml et l'installation d'un bac de 1000l sur une plate-forme empierrée.

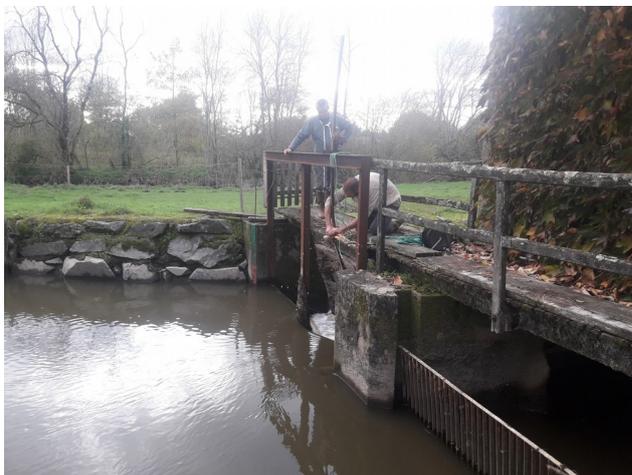
7ème étape : Remise en état des vannages sous la responsabilité des propriétaires du moulin. Les vannes anciennes ainsi que leurs crémaillères ont été retirées pour être prochainement remplacées au printemps par des vannes métalliques en cours de fabrication.
