Amélioration de la connexion et de la continuité écologique entre le Crachon et le Sauvage sur le bassin de l'Auge. Commune de Val d'Auge (16)

Maître d'ouvrage : Syndicat Mixte d'Aménagement des Bassins Aume-Couture, Auge et Bief (SMABACAB).

Période de réalisation et durée des travaux : Été 2019.

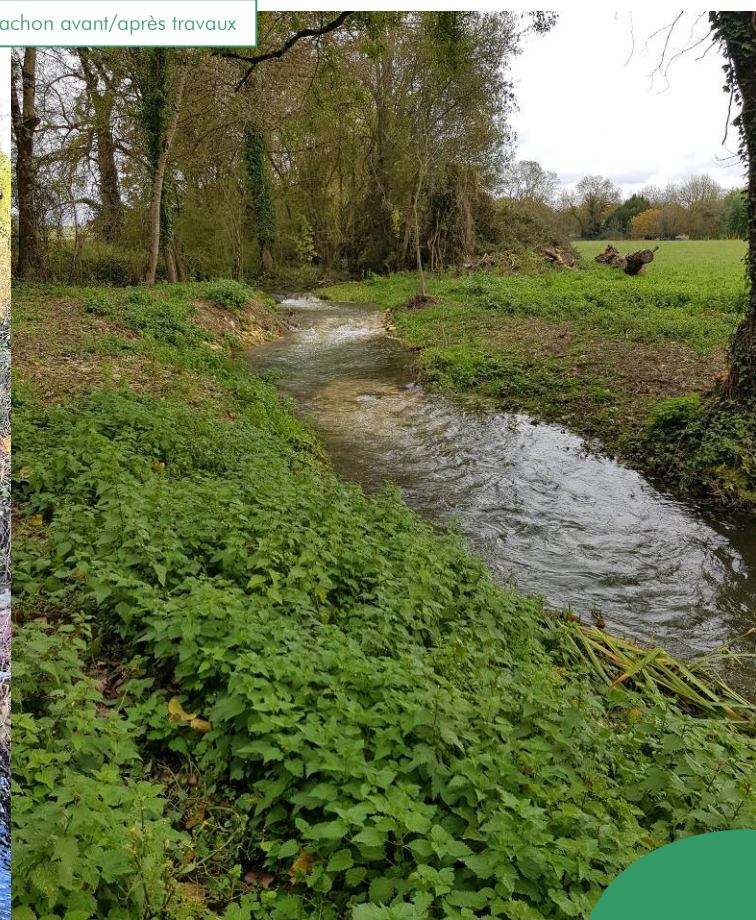
Bras de décharge du Crachon avant/après travaux

Avant : La continuité piscicole était très limitée sur le Crachon. Les pêches électriques avant travaux ont identifié une très faible présence piscicole sur ce ruisseau. Le débit du Crachon arrivant dans le Sauvage était peu identifiable et peu attractif pour y dévier les poissons.

Après : L'écoulement du bras restauré du Crachon est détectable depuis la confluence avec le Sauvage. Les courants ne s'affrontent plus. L'ancien bras en partie comblé devient une zone humide propice au frai des brochets et contribue à l'expansion des crues.

Dans un premier temps, un apport de granulats a permis d'atténuer la chute créée par le seuil, afin de la rendre franchissable. Du matériau brut et mixte de carrière de proximité a été importé pour créer des radiers intermédiaires en aval du seuil.

Dans un second temps, après concertation des propriétaires, le lit du bras de décharge a été dévié de sorte à le reconnecter sous une configuration plus naturelle avec l'Auge.

Un nouveau lit peu profond, méandreux et aux berges en pente douce a été créé et la portion court-circuitée a été comblée partiellement avec le matériau d'excavation, créant une zone intermédiaire d'expansion de crue si nécessaire.

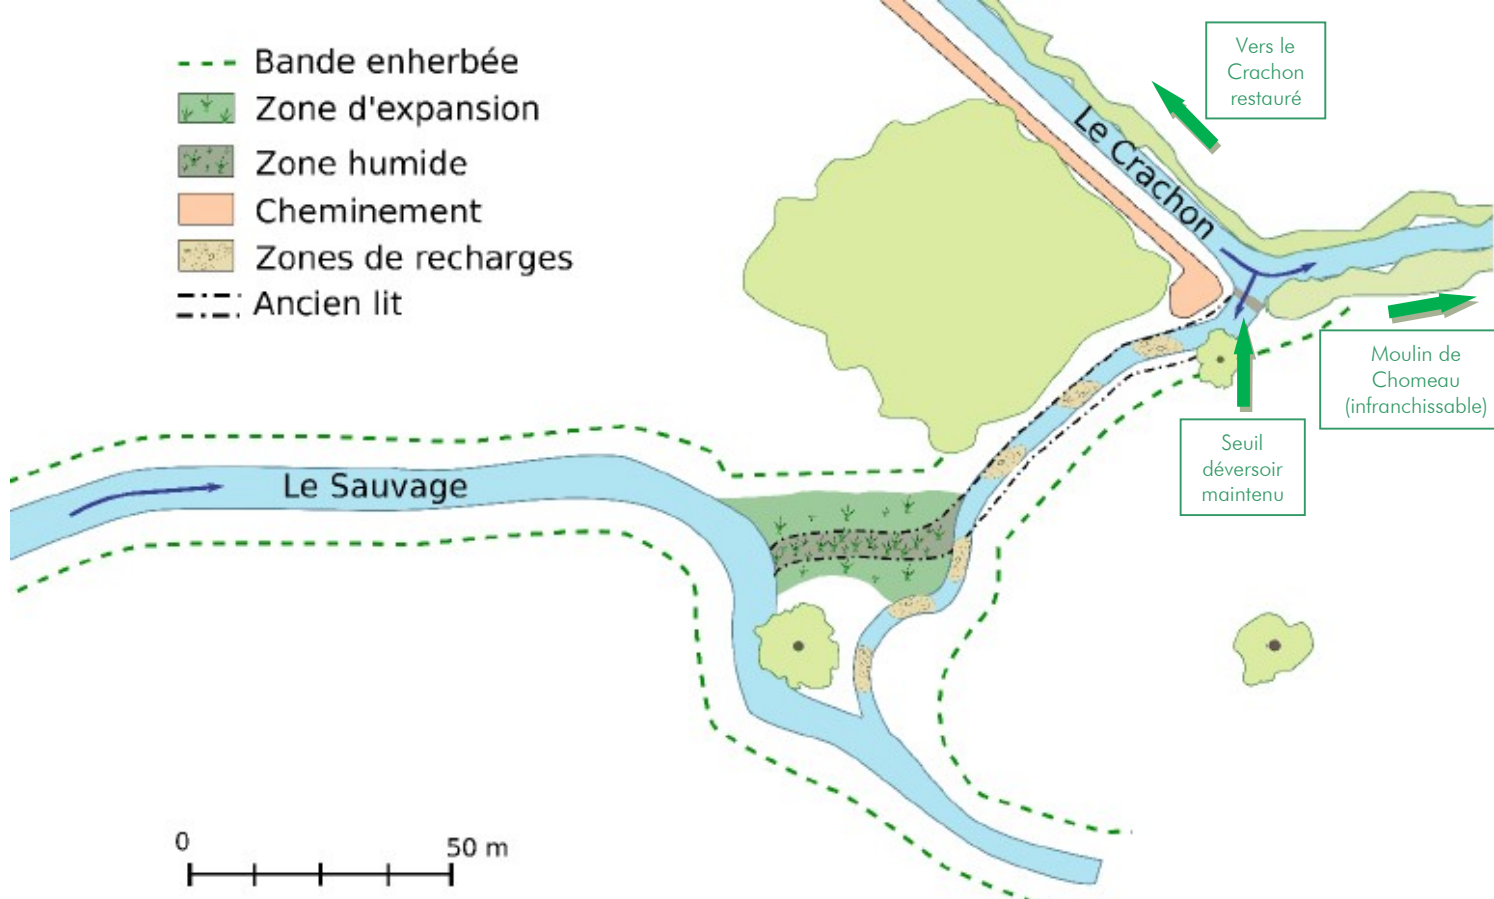
Schéma de situation du bras de décharge réaménagé du Crachon
(Réalisé par Charente Eaux)
