RESTAURATION DU LIT DE LA MAUVE SUR LA COMMUNE DE HUISSEAU-SUR-MAUVES (45)

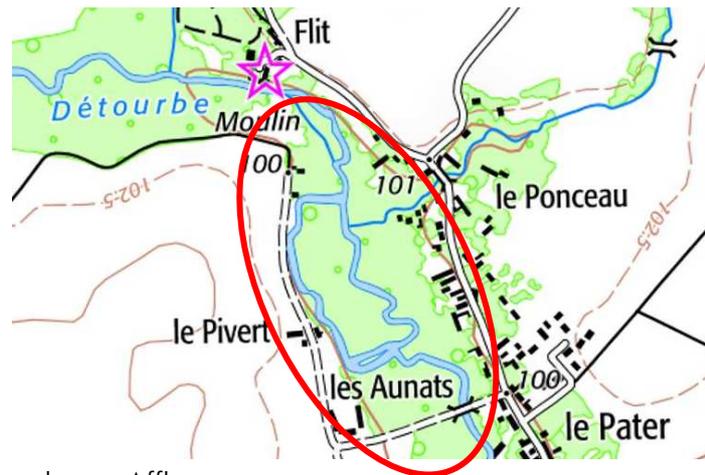
Dès le X^e siècle, la rivière a fait l'objet d'aménagement pour dévier l'eau sur le coteau, hors du fond de vallée, afin d'alimenter des moulins. Ce secteur a, de surplus, fait l'objet d'un curage mécanique.

Des travaux de restauration de la zone ont été réalisés pour redynamiser son tracé. Les aménagements conçus ont permis aussi de revaloriser la biodiversité du cours d'eau, tout en lui redonnant de la vitalité.

Pour cela, le cours d'eau actuel a été restauré et un chenal d'écoulement préférentiel en période d'étiage a été créé pour rétablir le transport solide de l'eau.
