## Aménagement d'un seuil transversal pour rétablir la continuité piscicole sur l'Aume - commune de Saint-Fraigne (16)

**Maître d'ouvrage :** SIAH Bassin Aume Couture

**Dates des travaux :** Mai 2014

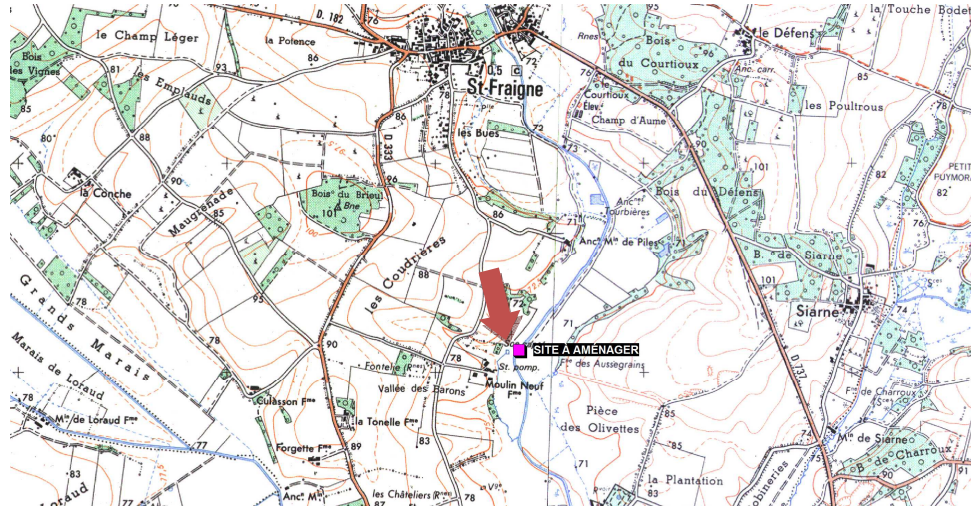
Le seuil de Moulin Neuf est dans ce cas-là. Le radier de l'ouvrage ancré très profondément a créé un point dur sur le cours d'eau, entraînant une érosion régressive en aval, sur un lit constitué de tourbe. De ce fait, le radier est devenu à lui seul un obstacle à la continuité piscicole, ayant un impact direct sur les taux de reproduction de farios en amont immédiat.
