## RESTAURATION HYDROMORPHOLOGIQUE ET DE LA CONTINUITE ÉCOLOGIQUE DE LA LONGÈVE À MARIGNY-CHEMEREAU (86)

Dans le cadre des mesures compensatoires environnementales de la LGV SEA Tours-Bordeaux, le [Conservatoire d'Espaces Naturels de Nouvelle-Aquitaine](#) (CEN NA) a piloté un chantier de remise en état de plus de 600 mètres sur le cours de la Longèvre sur la commune de Marigny-Chémerau (86). Ce chantier comprenait également un volet « continuité », avec la mise en place d'une passe à poissons de type « rustique » et de dalot béton en lieu et place d'un passage busé en charge avec chute d'eau importante non-franchissable, au niveau de la digue de Cotelequin.

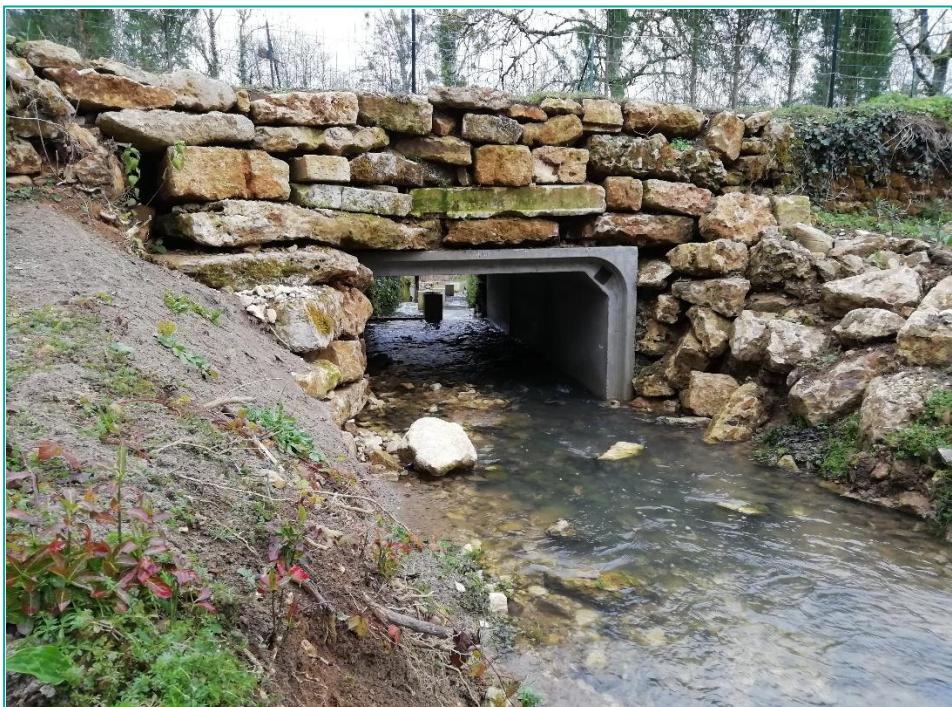
Une passe dite « rustique » (qui fonctionne sans intervention humaine) à rangées périodiques constituée de huit bassins a été aussi mise en place sur le site.

Les aspects du projet de **passer à poissons** ont été les suivants :

- Type de passe :
  - o Passe rustique à rangées périodiques : 1,60m à rattraper sur 20m de linéaire.
  - o 8 « bassins » situés entre les rangées transversales de bloc pour permettre de créer des zones de repos.

- Effacement de la chute :
  - o Perçage et mise en place d'un dalot (5m de long sur 2m de large) avec radier positionné 0,3m sous la ligne d'eau.
  - o Ouvrage de plus grande section que l'actuel afin d'éviter la mise en charge hydraulique et le manque de lumière (impératif pour le transit piscicole).
