## RESTAURATION MORPHOLOGIQUE DU GRAND AUVIGNON A CARDÉRAN - COMMUNES DE CALIGNAC ET LE SAUMONT (47)

### Contexte et enjeux :

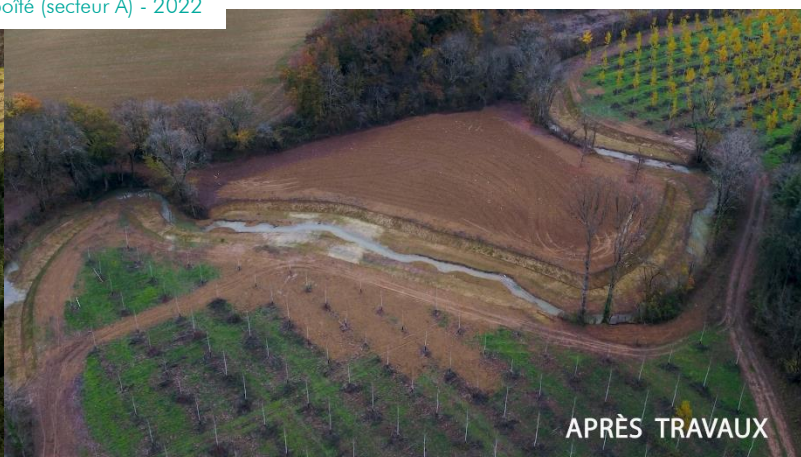
Création d'un lit emboîté (secteur A) - 2022

APRÈS TRAVAUX

#### Création de lits emboîtés:

- Déblais et façonnage de la berge
- Réutilisation de la terre végétale pour les banquettes
- Etalage de la terre restante

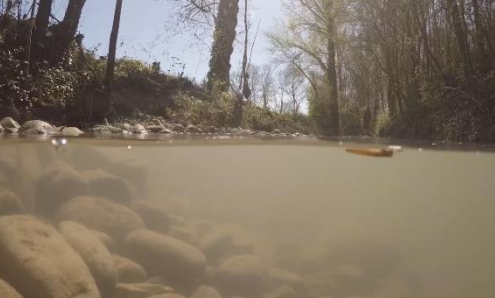
Recharge en granulats (galets)

#### Création de banquettes (H moy: 85 cm) et recharge granulométrique (H : 20 cm) :

- galets alluvionnaires (10% 0/20 mm, 60 % 20/80 mm et 30 % de 80/250 mm)
- terre végétale au dessus des banquettes (H : 20 cm)

- Recharge en granulats galet et alluvionnaire sur une hauteur de 20 cm pour constituer un « matelas » et bloquer l'incision du lit ( $\varnothing$  20/80mm à 70% (calibre des sédiments retrouvés sur place +  $\varnothing$  80/250 à 30% pour fixer les banquettes).
- Création de 800 mètres de banquettes en galets pour créer de la sinuosité dans le lit, diversifier les écoulements, oxygéner l'eau et favoriser la biodiversité aquatique (largeur divisée par 3). En hautes-eaux, les banquettes restent immergées, et la circulation de l'eau persiste entre les galets. De ce fait, il n'y a aucun impact sur la fréquence des débordements lors des crues. Cela s'est vérifié lors des crues de l'hiver 2020/2021.

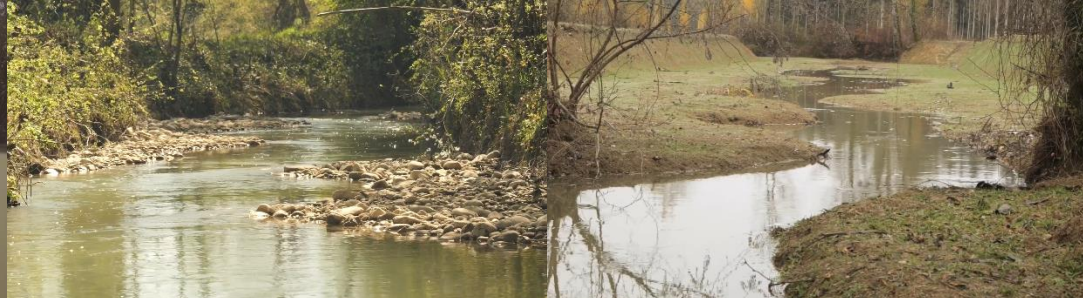
Création de banquettes alternées

création de lits emboîtés

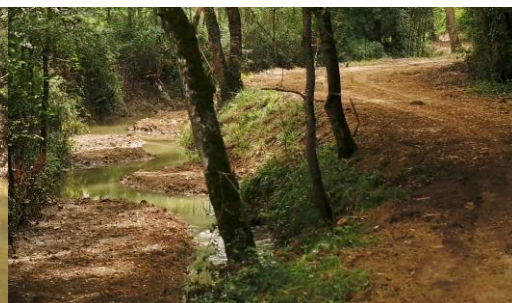
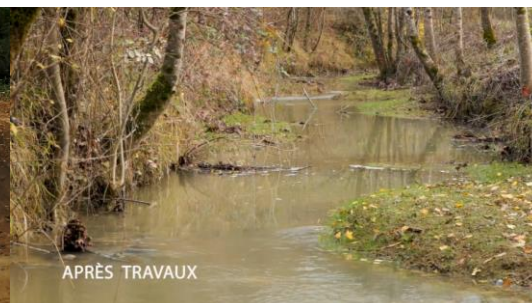
APRÈS TRAVAUX

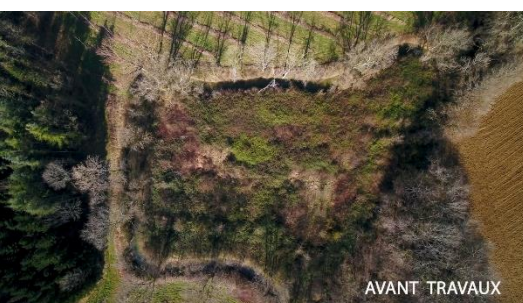
AVANT TRAVAUX

- Remodelage de lits "emboîtés" sur 280 mètres linéaires pour une largeur de 10 mètres, permettant de dissiper l'énergie du cours d'eau lors des crues et de favoriser des écoulements dynamiques dans un lit plus étroit aux périodes de basses eaux. La zone de banquette est très régulièrement ennoyée. Une végétation caractéristique des zones humides se développe spontanément.

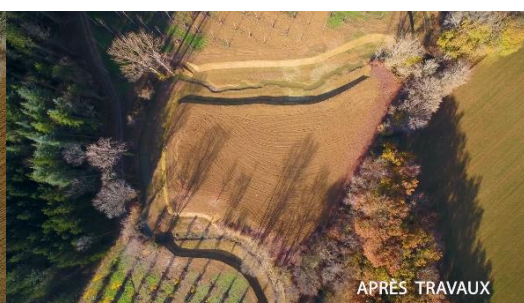
APRÈS TRAVAUX

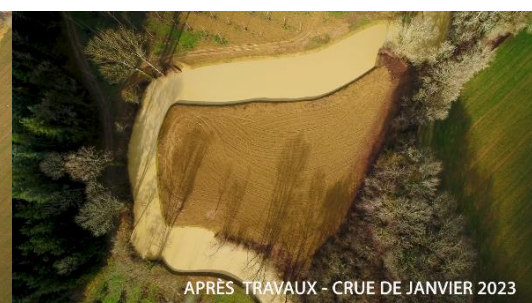
APRÈS TRAVAUX - CRUE DE JANVIER 2023

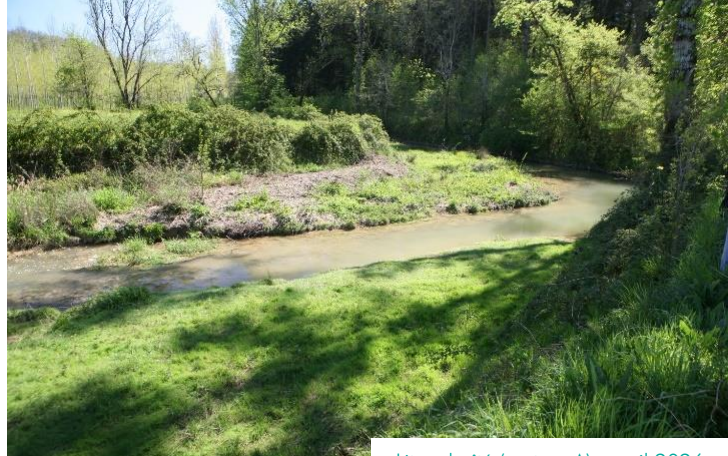
Lit emboîté (secteur A) - avril 2026

Un premier suivi des aménagements a été effectué et a montré peu de mouvements des matériaux, malgré plusieurs crues débordantes. Les dimensions choisies pour les galets permettent à l'ensemble d'être assez stable, tout en permettant un léger réajustement par la rivière.

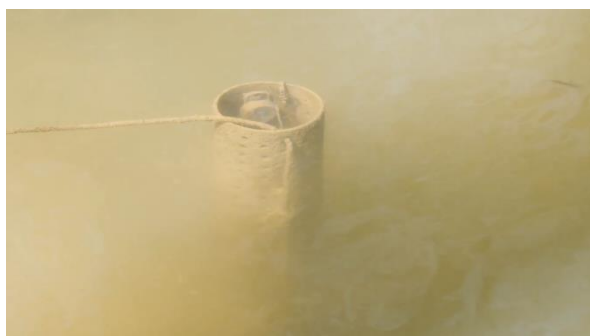
Sonde thermique  
et relevé des températures de  
l'eau

- Suivi thermique : 5 sondes de température ont été mises en place, sur les stations témoins, mais également sur certains secteurs du chantier, avec des relevés une fois par semaine.
- Suivi physico-chimique : 6 analyses par an sur chaque station témoin.
- Suivi biologique : inventaires piscicoles IPR et macro invertébrés I2M2 sur les stations témoins avant travaux, puis tous les 2 ans après travaux.
- Suivi hydro morphologique : protocole CARHYCE simplifié = profil en long, en travers, description des faciès, mesure granulométrique.
- Suivi photographique : prise d'images au même endroit, chaque année et à différentes périodes de l'année.
