# Rivière

## L'hydromorphologie « gagne du terrain » !

## La restauration hydromorphologique

# Principes de la restauration hydromorphologique

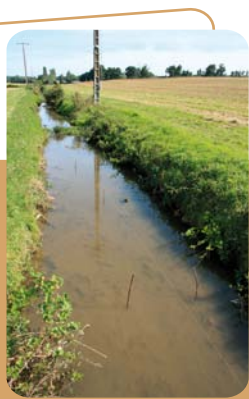
## S.M.C. HAUT VAL DE SÈVRE ET SUD GÂTINE (79)

Une portion amont du Magnerolles a été reprofilée et recalibrée dans les années 80, et présentait un état morphologique très dégradé ainsi que des habitats biologiques pauvres. Cette section du cours d'eau est bordée d'une bande enherbée mais ne comporte qu'une ripisylve clairsemée. Pour restaurer le

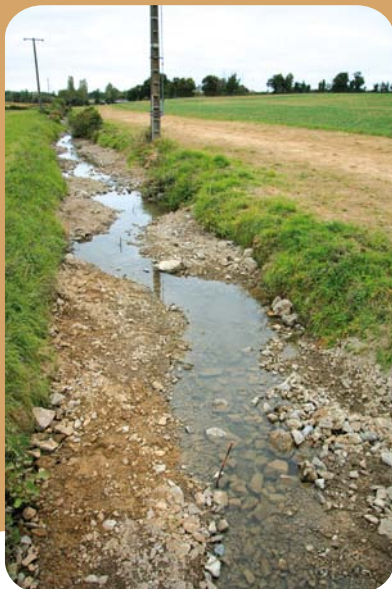
Les 22 et 23 septembre 2008, 300 tonnes de matériaux brut de minage (de tailles variées avec une dominante de pierres et de cailloux) ont été apportées sur un linéaire de 400 m. Les granulats sont d'une origine géologique équivalente à celle présente sur le site. Pour limiter le colmatage et rétablir un libre passage piscicole, une légère encoche a été pratiquée sur une des arches du pont situé en aval.

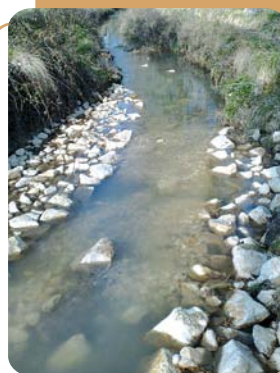
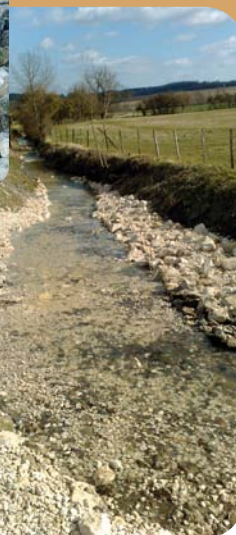
Les travaux réalisés sur ces deux cours d'eau ont eu pour objet : la restauration de 8190 m linéaire de ripisylve, la restauration morphologique de 1100 m sur la Plate et de 2500 m sur le Gué de la Reine, la protection de 30 m de berge par fascinage et la plantation de 130 m linéaire de ripisylve.

La restauration morphologique a constitué en plusieurs actions : un resserrement des sections d'écoulement par la mise en place de gros blocs, la création de mini seuils, la diversification des profils d'écoulement (alternance de fosses, plats et radiers), la création d'une carapace d'écoulement dans le lit des cours d'eau s'écoulant sur terrain marneux, la restauration de la continuité des ouvrages, la restauration d'abreuvoirs et la mise en défens contre le piétinement du lit par les bovins. A la fin des travaux, 900 tonnes de granulats composés de blocs calcaires et de matériaux alluvionnaires ont été mis en place dans les cours d'eau.

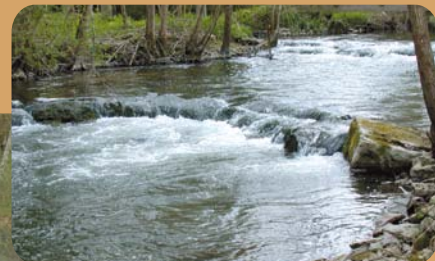
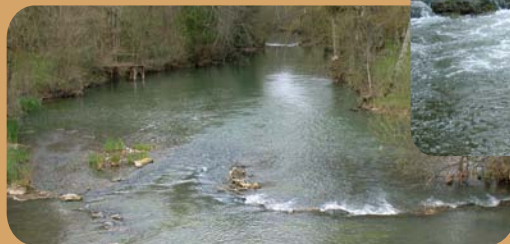
Un micro-seuil a été réalisé en novembre 2005 sur le Payroux à Mauprévoir ; il a été posé à plat devant un îlot d'iris. Toutefois, on constate aujourd'hui que les crues ont érodé la berge ; il est donc nécessaire de la protéger et de recentrer le courant. Un apport de pierres peut être fait pour corriger le problème.

Deux seuils installés sur la Dive à Voulon en août 2004 permettent de recentrer le courant par leur forme en en fer à cheval orienté vers l'amont.

Pour ne pas altérer les berges, la partie centrale est plus basse que la long des berges. Cela permet d'augmenter le niveau d'eau et de favoriser ainsi le franchissement piscicole.

Le seuil installé en 2002 sur le Clain à Anché protège une gravière qui sert de frayère. Sa forme initiale en fer à cheval a été modifiée pour les kayakistes. Cette modification ne gêne pas le cours d'eau, puisque le courant préférentiel est orienté sur une fosse située derrière le seuil et n'érode donc pas la berge.

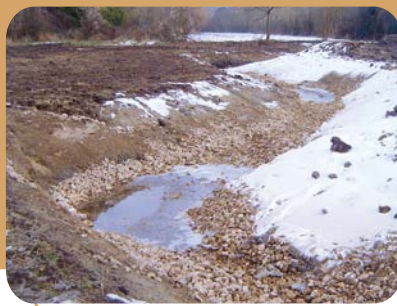
Les travaux de reméandrage de 170 m du ruisseau se sont déroulés de fin décembre 2008 à début janvier 2009, et un nouveau cours d'eau a été créé sur une longueur de plus de 200 m.

Aucun élément historique ou bibliographique n'ayant permis de retrouver un tracé de lit ancien, le nouveau tracé a été défini à partir de l'observation d'un tronçon du ruisseau en bon état morphologique, de la topographie du site d'accueil et de recommandations issues de fiches techniques de l'ONEMA. Le nouveau tracé du ruisseau est ainsi un compromis qui permet de laisser au nouveau tronçon l'énergie lui permettant dans l'avenir de façonner son milieu physique par ses propres moyens.

Les berges, auparavant très verticales, ont été remplacées par des berges plus en pente douce. Des surcreusements ponctuels ont été réalisés afin de créer une alternance de fosses et de radiers comme dans un cours d'eau naturel. Des matériaux provenant de champs cultivés des alentours et d'une taille comprise entre les gros graviers et les galets, ont été disposés sur l'ensemble du nouveau tracé.
