## Vous avez dit sédimentaire ?

## D'UNE PIERRE DEUX COUPS ! DÉVASER LA CHARENTE EN AVAL DE SAINTES ET VALORISER LES SÉDIMENTS EN AGRICULTURE

## SUR LA CISSE, DES SÉDIMENTS POUR CONTRECARRER LA PROLIFÉRATION DE JUSSIE ...

## MOBILISER LE SABLE EN EXCÉDENT POUR RESTAURER LE COURS D'EAU ? EXPÉRIMENTATION SUR LE MORON

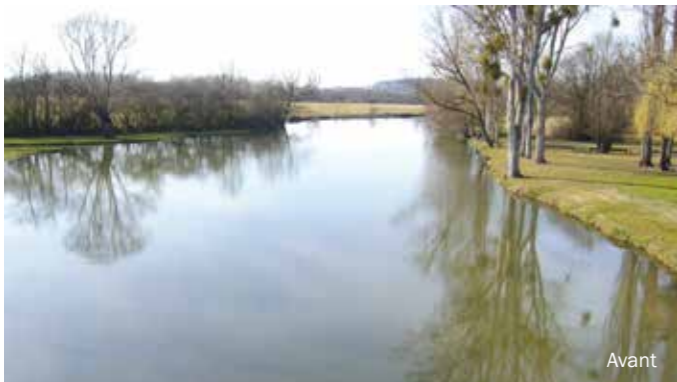
Avant

L'effacement du seuil s'est déroulé progressivement, à commencer par une brèche ouverte afin de laisser partir une partie des sédiments. Puis, l'ouvrage a été arasé. Les artefacts découverts en travers du cours d'eau : éléments cimentés et... pylônes en béton, ont été évacués. Afin de limiter les coûts d'évacuation, une grande partie des

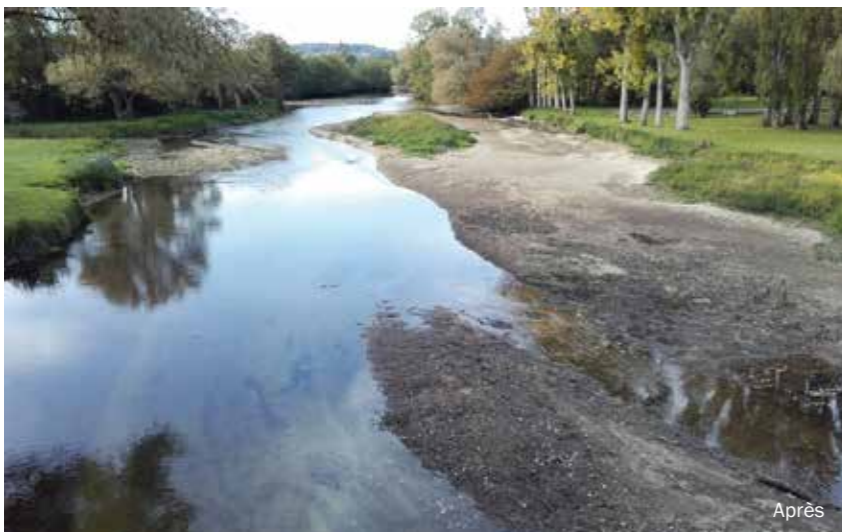
Après

enrochements du barrage, constitués de blocs calcaires inertes, a été mise à profit pour prolonger de sept mètres un radier naturellement présent au niveau du seuil, de sorte à pincer le cours d'eau pour concentrer les écoulements en période d'étiage sévère. Le syndicat s'est en effet adapté à de surprenantes découvertes ; le seuil avait été construit sur un radier qui devait autrefois permettre un passage à gué. Ce radier a logiquement été conservé. Un projet initial de combler la fosse de dissipation présente à l'aval du seuil à l'aide des matériaux du barrage a alors été remis en perspective. Le syndicat n'a pas souhaité l'obstruer trop rapidement. Il a donc été choisi de laisser plutôt l'Indre y déposer le volume de sédiments nécessaire au juste rééquilibrage de son profil d'écoulement.

Le plan d'eau de 3 ha a disparu, le niveau d'eau apparent a baissé, la vitesse d'écoulement s'est accélérée et sa section s'est resserrée. L'Indre calibre elle-même son nouveau lit dans l'ancien plan d'eau, reformant des banquettes qui se végétalisent naturellement. La fosse en aval a été progressivement remodelée par le cours d'eau en six mois. Aujourd'hui, elle est toujours présente mais sa profondeur est réduite.

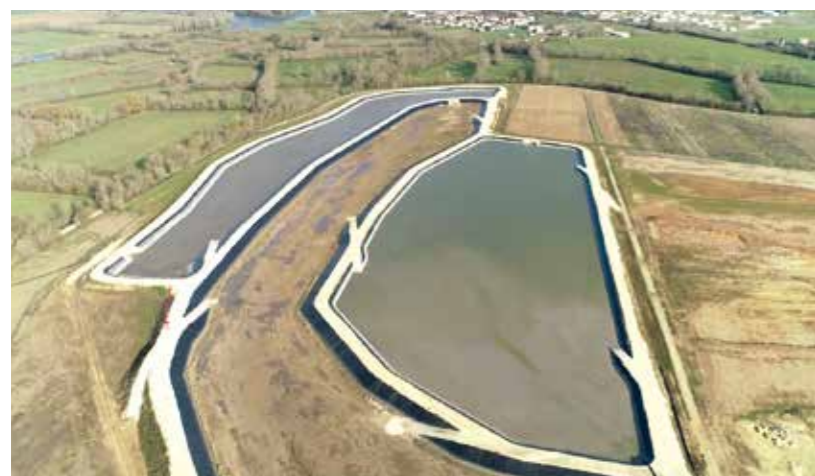
**8 kilomètres en amont et 4 kilomètres en aval du barrage de Saint-Savinien.** Pour ce faire, deux bassins de décantation de 75 000 m<sup>3</sup> ont été aménagés. Cela permet d'y déposer la mixture eau-sédiments extraite de la Charente par dragage. Ainsi, sous l'effet de la gravitation, les sédiments et l'eau sont séparés. Par la suite, les eaux claires obtenues font l'objet d'une deuxième opération de clarification dans un bassin tampon de 40 000 m<sup>3</sup>. Les sédiments, quant à eux, sont transvasés vers une plateforme de séchage de 9 hectares où ils finissent de sécher, avant d'être transportés...

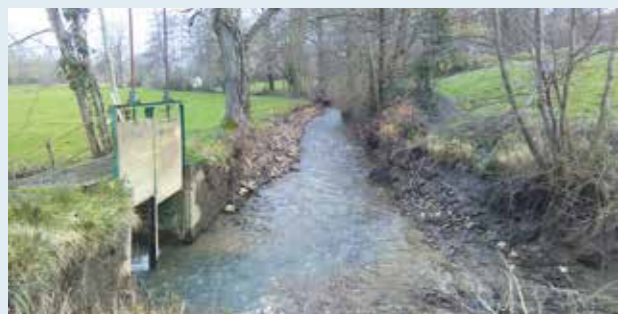
**Chaque année, quand le niveau des cours d'eau remonte, un mail doublé d'un SMS est adressé à l'ensemble des propriétaires afin d'ouvrir les vannages.** Un agent est également missionné pour faire le tour de l'ensemble des ouvrages et apporter un soutien technique aux propriétaires. Sur certains secteurs, une attention est portée à décaler légèrement les ouvertures des vannes pour une progression de l'aval vers l'amont. Ainsi, les vannes restent globalement ouvertes, excepté ponctuellement dans certains secteurs propices aux frayères à brochet, identifiés par la fédération de pêche.

Depuis la mise en place de cette gestion coordonnée, le désenvasement de certains tronçons a permis de retrouver une granulométrie intéressante pour les milieux. Les accumulations de vase ont partiellement disparu. Cela a notamment permis de retrouver des vitesses d'écoulement, limiter le développement d'espèces invasives, améliorer la capacité d'auto-épuration du cours d'eau, l'oxygénation et la qualité de l'eau. Par ailleurs, des nuisances spécifiques telles que l'odeur ont été limitées pour les propriétaires.

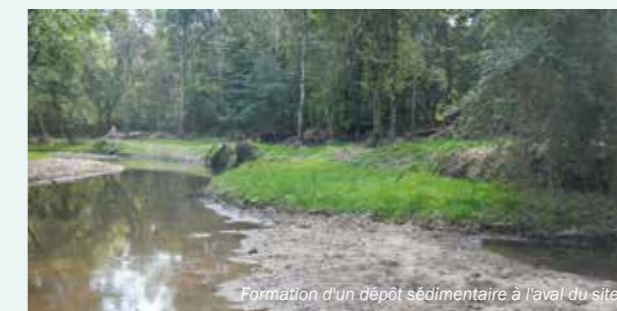
Formation d'un dépôt sédimentaire à l'aval du site.

A l'étiage, les banquettes, réparties de part et d'autre de chaque rive, sont visibles. Elles reconstituent une sinuosité disparue qui contribue aussi à diversifier les écoulements et les habitats. Sous leur influence, **le passage de l'eau est désormais plus étroit. Le même débit devant passer, la vitesse de l'écoulement augmente. Ce phénomène crée une dynamique** suffisante pour favoriser la survie de la faune aquatique durant cette période critique mais également pour empêcher l'atterrissement des sédiments fins ou sableux venant de l'amont. Ils poursuivent désormais leur chemin vers l'aval.
