REPLACEMENT D'UN OUVRAGE A CLAPET PAR DES MICRO-SEUILS SUR L'OZON, A CHÂTELLERAULT (86)

Maître d'ouvrage : Syndicat Intercommunal Opérationnel d'Aménagement de la Vallée de l'Ozon.

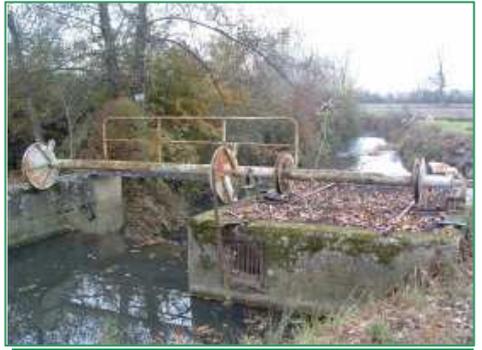
Le clapet semi-automatique, situé sur l'Ozon au lieu-dit *Mazeray* ne fonctionnait plus (bloqué en position haute). Des travaux sont donc envisagés sur ce tronçon de cours d'eau.

Le clapet empêchait le franchissement des poissons qui se trouvaient bloqués dans une fosse à l'aval immédiat de l'ouvrage. Les parcelles riveraines étaient très souvent inondées. Il y avait un ensablement important en amont.

Clapet semi-automatique sur l'Ozon (photo : SI d'aménagement de la vallée de l'Ozon)

Assèchement, renforcement des berges et destruction de l'ouvrage.

Réalisation de trois bassins successifs pour compenser la chute d'eau (environ 1.5m) au droit de l'ouvrage : destruction de l'ouvrage à clapet, réalisation de 4 seuils à échancrure.

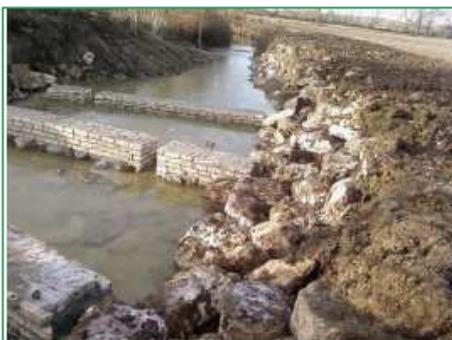
L'abaissement de la cote de déversement en période de hautes eaux a permis de diminuer la fréquence des inondations. Les échancrures des seuils facilitent le franchissement (présence d'anguilles et brochets dans les différents bassins).

Micro-seuils sur l'Ozon (photo : SI d'aménagement de la vallée de l'Ozon)

La présence de poissons dans les divers bassins montre que le franchissement a été largement favorisé. Difficulté d'assurer une répartition des eaux sur deux bras avec de petits débits.

Réajustement des échancrures après deux ans de fonctionnement afin d'optimiser le franchissement des ouvrages et d'améliorer la répartition des eaux.
