CREATION D'UN BRAS DE CONTOURNEMENT AU MOULIN DE POTON DANS LE TALWEG ORIGINEL DE LA LIVENNE SUR LA COMMUNE DE CORIGNAC (17)

Maître d'ouvrage : SIAH de la Livenne

Période de réalisation et durée des travaux : Du 4/09/17 au 13/10/17 (6 semaines de travaux)

Entreprise / Régie : VALCORE (Baïgne, 16)

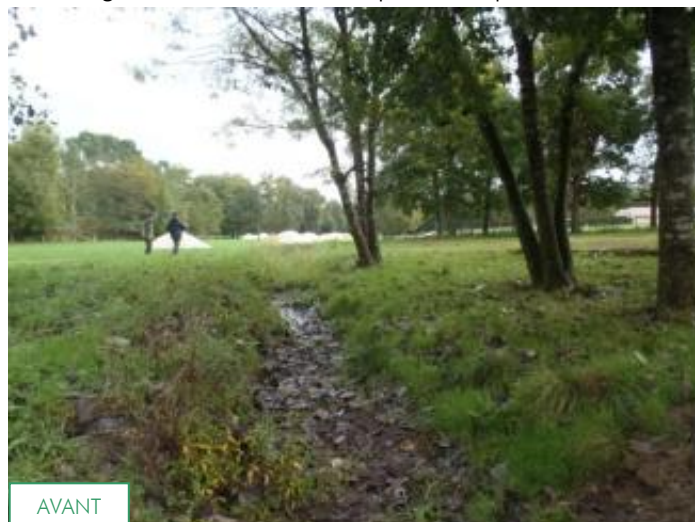
AVANT

La 1ère tranche visait à rétablir la continuité écologique sur la partie aval du cours d'eau, contrainte par un bief de moulin. Il ne possède **pas d'ouvrages usiniers mobiles** et le bief se termine par un **plan d'eau équipé d'un simple trop plein** (non manœuvré et chute > à 1m). **L'absence de gestion** depuis de nombreuses années a conduit à un ensablement du bief, réduisant sa capacité hydraulique. Ainsi, chaque année, la Livenne déborde en rive gauche au niveau des parcelles pâturées et s'écoule dans le fond de talweg originel.

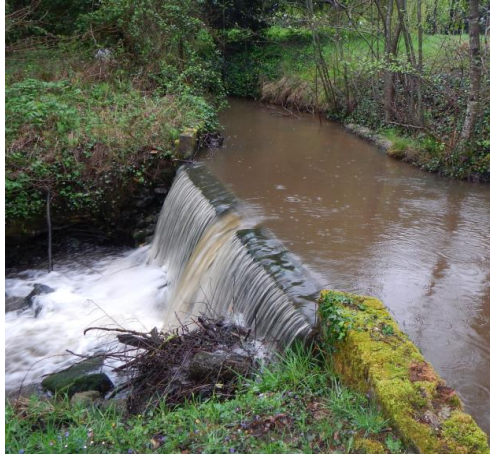
Photo avant : Chute au niveau du déversoir sur le bief du moulin (écoulement en cours forcé)

- Ensablement et écoulement homogène
- Rupture totale de la continuité écologique
- Peu d'habitat pour la faune

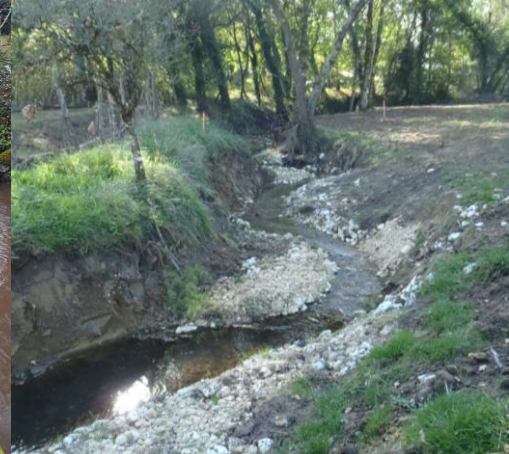
Photo après : Aménagement dans le fond de talweg

- Diversification des écoulements, des habitats pour la faune et gain esthétique
- Amélioration de l'autoépuration de l'eau

La technique consistait à **recréer un lit mineur dans les parcelles pâturées** situées dans le fond de talweg avec un matelas alluvial sinueux sur 350ml. L'alternance fosse/radier équilibre le cours d'eau et diversifie les habitats aquatiques. Les **débits sont répartis** à raison de 60% du débit pour le bras reconstitué et de 40% du débit pour le bief. Les banquettes-radiers sont composées de **granulats de tailles diversifiés** (de 2 à 6 cm de diamètre pour les matériaux graveleux et 6 à 15cm pour le gabarit supérieur). Des blocs de pierres de 40 à 50 kg sont positionnés dans le fond du lit pour **stabiliser l'encrage des radiers**.

Un **périmètre de protection** est installé de part et d'autre du nouveau bras via l'implantation de clôture empêchant l'accès au bétail, accompagnée d'un **abreuvoir** type « rampe en enrochement » et de deux **passerelles** pour l'accès aux engins agricoles.
