## TRONÇON DE RUISSEAU RESTAURÉ AVEC L'APPUI D'UN CHANTIER-ÉCOLE SUR LA COMMUNE DE JOUHET (86)

**Objectifs des travaux effectués :** Restaurer le ruisseau pour lui redonner des faciès d'écoulement diversifiés et une meilleure épuration. Les embâcles problématiques ont été retirés et des méandres ont été reconstitués en lit emboîté tout en alternant radiers, plats et fosses.

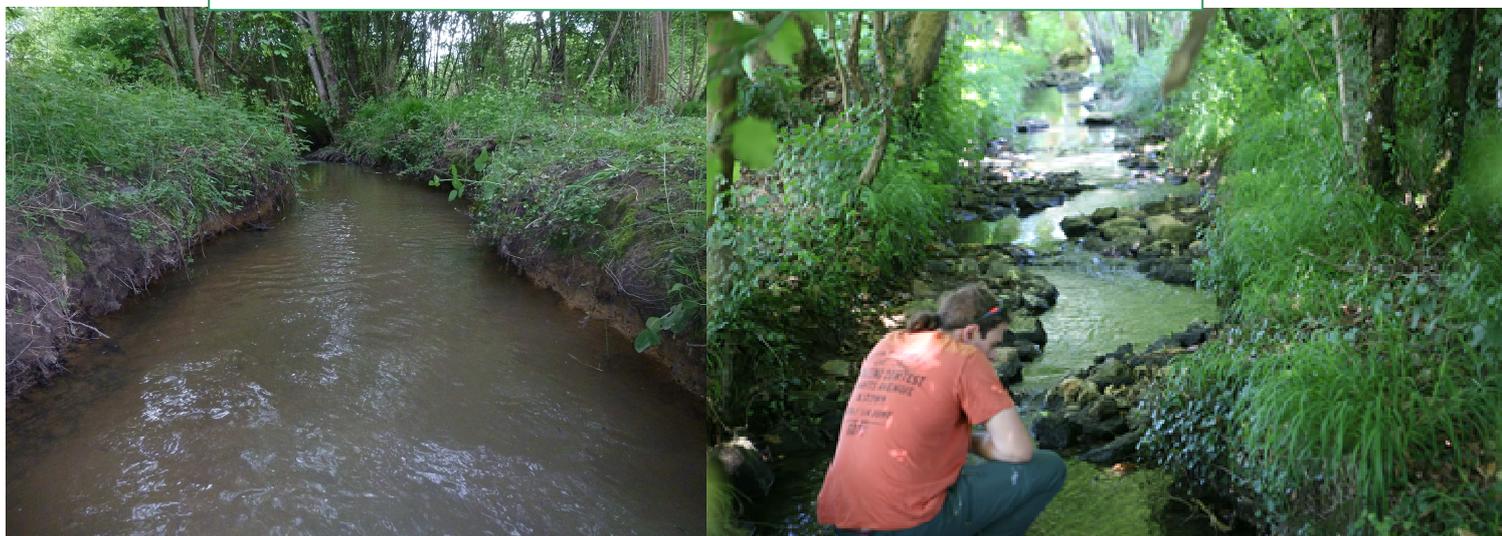
Secteur amont difficilement accessible par le tractopelle avant/après travaux réalisée par le chantier-école

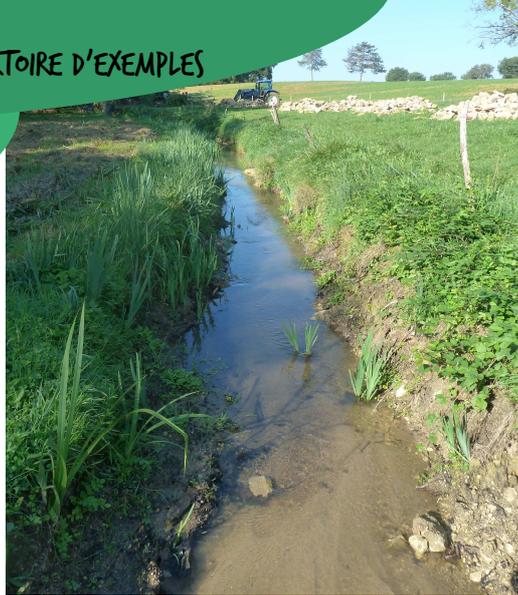
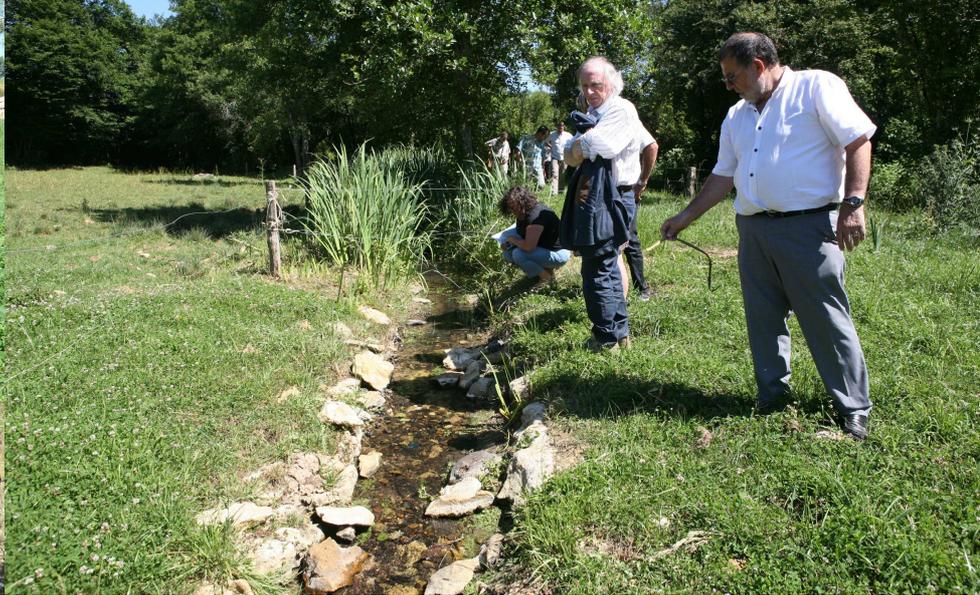
Partie aval avant/après travaux + visite des élus

Avant : la ripisylve se dégradait, les écoulements étaient lenticules et homogènes, le lit mineur était envasé et amplifié par le piétinement des berges par les vaches.

Après : La section d'écoulement a été resserrée et les écoulements sont accélérés à l'étiage grâce à l'apport de matériaux pierreux. L'épuration a été améliorée et les habitats piscicoles améliorés notamment par l'apport d'alluvionnaires.

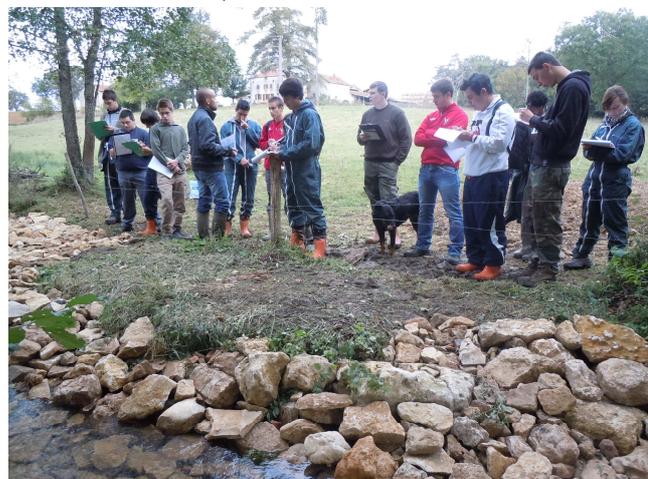
Chantier-école avec le Lycée agricole de Montmorillon
