Aménagement d'une passe à poissons à plots béton régulièrement répartis sur la rivière Dropt à Casseuil (33)

Le seuil de Casseuil est la propriété de l'Etat. Il s'agit du premier ouvrage implanté sur la rivière Dropt, en amont de la confluence avec la Garonne.

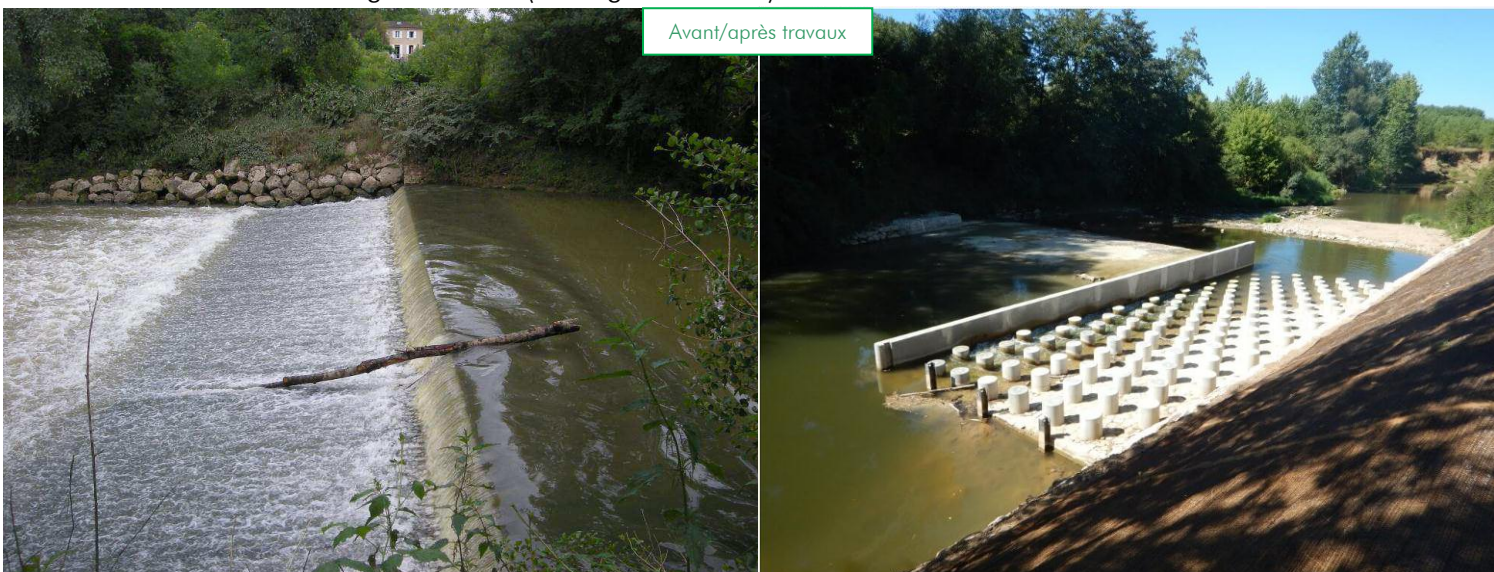
Avant/après travaux

Crête du seuil abaissée et fondement de la passe à poissons le 24 octobre 2019 (19 septembre 2019) - © FDAAPPMA33

La suppression totale de l'ouvrage n'a pas été retenue. Un risque d'érosion régressive aurait pu déstabiliser les ponts supportant une route et une voie ferrée à proximité. Il a donc été choisi de maintenir un seuil de fond en l'abaissant de 90 cm par l'arasement de ses palplanches. Une passe à poisson réputée efficace pour toutes les espèces dite « à plots à béton » a été installée sur ce premier ouvrage ouvrant sur le bassin versant du Dropt. La berge en rive gauche a été sécurisée par la pose d'un enrochement et la mise en pente plus douce au-dessus.

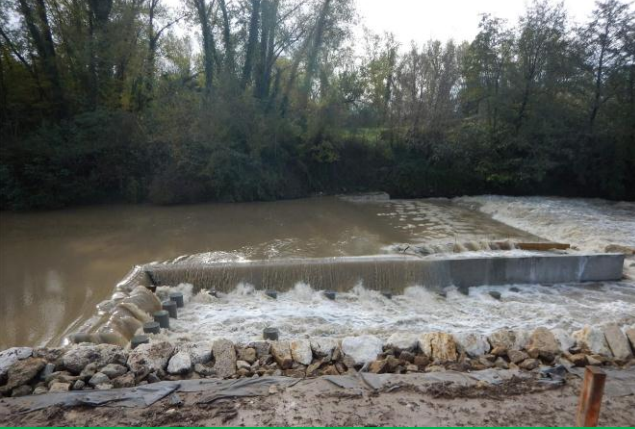
Le Dropt en crue le 14 novembre 2019

A partir du 4 novembre 2019, une crue de 40 m³/s a stoppé la poursuite de la pose des plots (réalisée à 30%) sur le radier de la future passe. Après une période de ressuyage, aucun dégât n'était constaté. Mais les travaux allaient se trouver durablement arrêtés. En effet, le Dropt allait connaître des crues à la fois importantes mais aussi, fait plus rare, récurrentes. Ainsi au mois de décembre, le Dropt subissait deux crues de plus de 100 m³/s. Au mois de mars, une nouvelle crue atteignait 90 m³/s. De mars à mai, le confinement lié à l'épidémie Covid19 a reporté l'action. Début mai, deux nouvelles crues rapprochées se produisaient avec respectivement plus de 111 m³/s (le 2 mai) et 95 m³/s (le 11 mai). Les mois de juin et juillet ont permis la finalisation de la passe à poissons, de la protection de berges et la remise en état des terrains des propriétaires riverains.

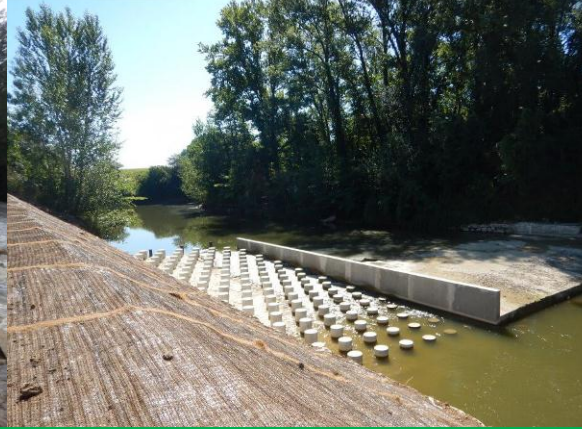
Crête du seuil de Casseuil (19 septembre 2019)

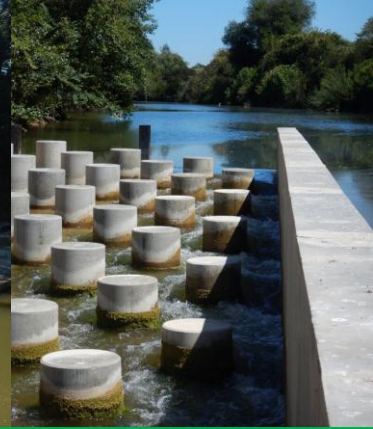
(8 août 2020) © FDAAPPMA33
