RENATURATION DU LIT MINEUR SUR LE BASSIN DES MAUVES COMMUNE DE HUISSEAU-SUR-MAUVES (45)

TERS ES DU VAL DE LOIRE

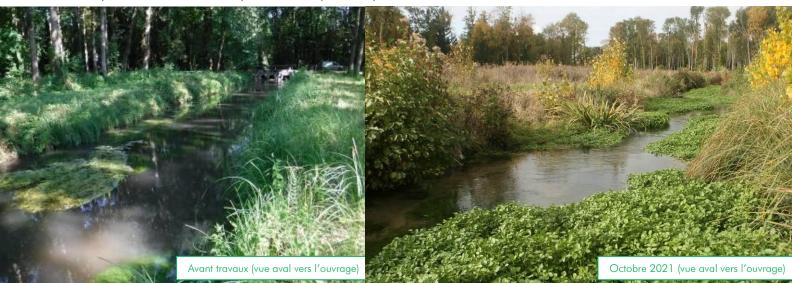
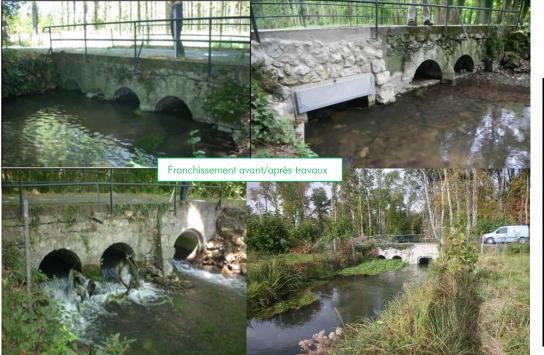
Etat des lieux avant / après :

<u>Avant</u>: le lit et les berges avaient fait l'objet d'aménagements mécanisés, supprimant toute diversité d'écoulement des eaux. Le dépôt de vases et de sédiments fins était conséquent. Le potentiel d'habitabilité était très faible et ne permettait pas de restaurer les communautés benthiques. L'ouvrage d'art empêchait la circulation piscicole.

<u>Après</u> : accélération de la vitesse d'écoulement grâce aux banquettes et amélioration de la diversité écologique du site. Les migrations piscicoles ont progressé de plusieurs km.

- Aménagement de 7 banquettes non-stabilisées en pied de berge, positionnées en alternance rive droite/gauche. Elles sont stabilisées en partie au niveau de l'assise à l'aide de blocs pour optimiser la résistance de la berge en amont et aval immédiat du pont.
- Ensemencement des aménagements : végétalisation des banquettes pour concurrencer l'apparition d'espèces banales nitrophiles et d'accélérer la végétalisation des rives pour lutter contre l'érosion.
- Création de <u>radiers et recharge granulométrique</u> : diversification du substrat par l'ajout de granulats calcaires pour recréer 5 zones de radier.
- Remplacement d'une buse par un <u>dalot préfabriqué</u>.
