RESTAURATION D'UNE ANNEXE HYDRAULIQUE A PROXIMITE DE LA RIVIERE MIDOUZE SUR LA COMMUNE DE CARCEN-PONSON (40)

En 2023 une annexe hydraulique a été reconnectée sur la commune de Carcen-Ponson.

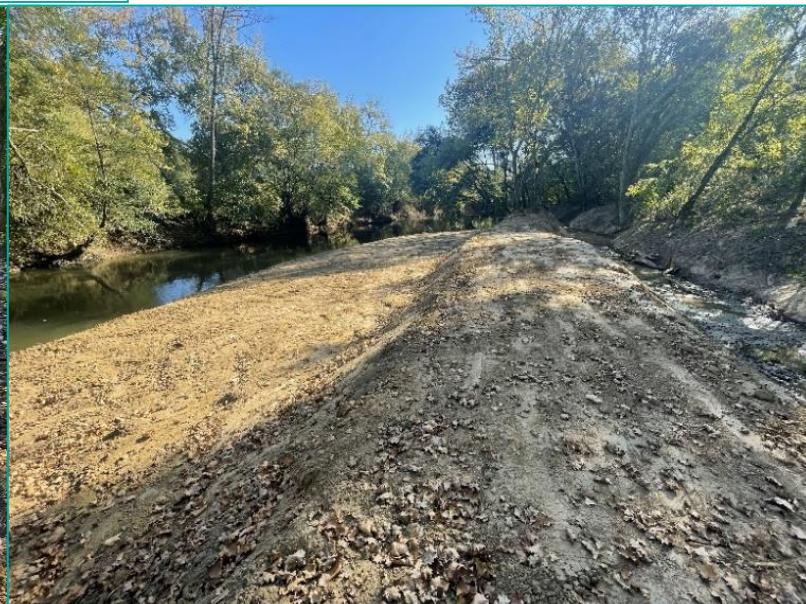
Aperçu après travaux

Le profil initial de la zone était constitué Une succession « de bassines », ce profil a été conservé après terrassement.

Les dépressions ont été calées à -20cm du fil d'eau d'étiage pour créer des zones d'habitats pour une majeure partie de l'année.

L'annexe a été terrassée depuis l'aval afin de garder la ligne d'eau à d'étiage en remontant vers l'amont. Le volume extrait avoisine les 2 500m³.

La création de la banquette a été effectuée avec l'intégralité des matériaux.

La banquette finalisée environ 80m de long pour environ 15m de large.

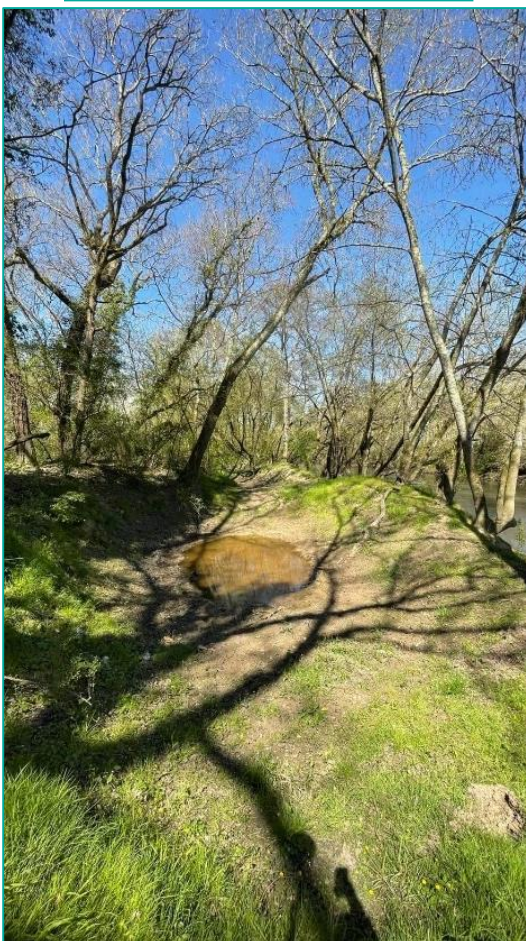
Aperçu avant travaux

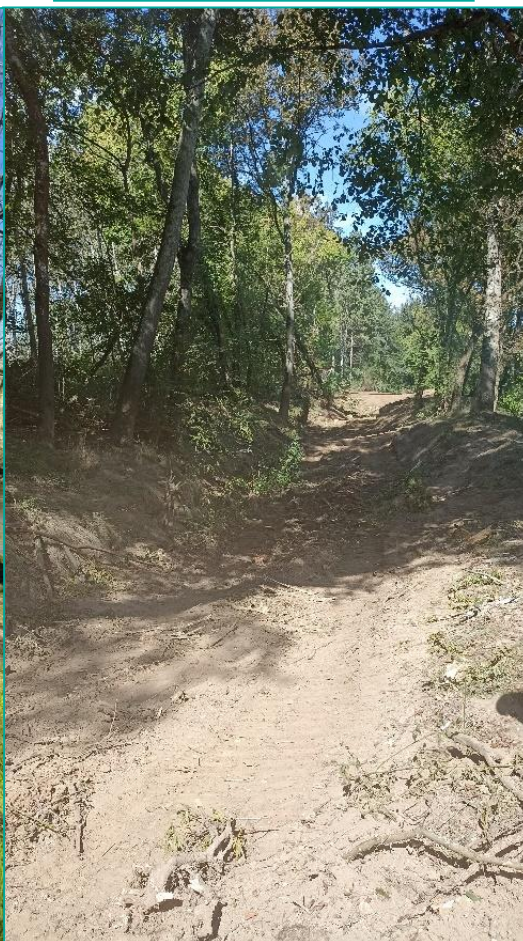
Après le traitement de la végétation

L'entreprise a effectué dans un premier temps un traitement sélectif de la végétation tout en gardant le boisement inféodé au milieu.

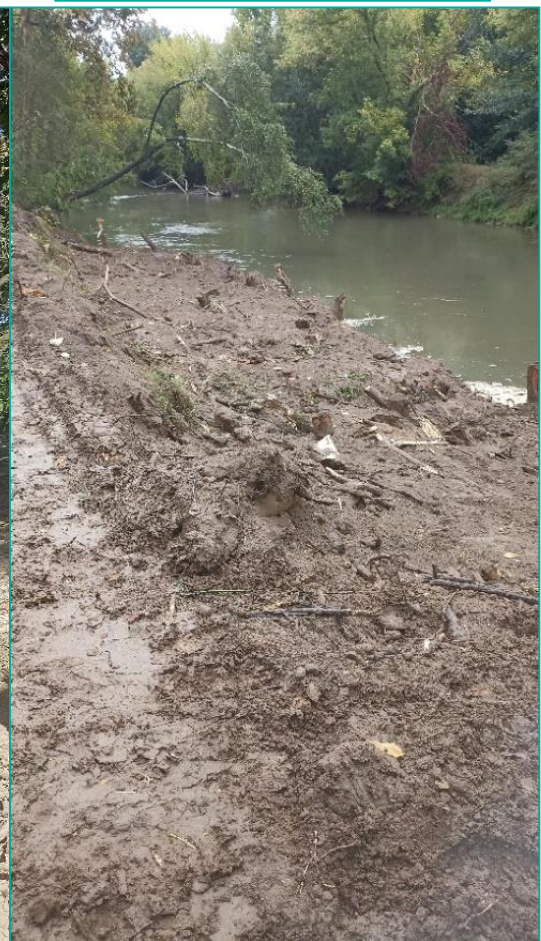
Création de la banquette
