RESTAURATION D'UNE PORTION DU MAGNEROLLES SUR LA COMMUNE DE SOUDAN (79)

Au début des années 1980, des travaux lourds de reprofilage et recalibrage (plusieurs km) ont été menés en amont du Magnerolles, un cours d'eau d'environ 10 km de long. Ce cours d'eau présente une forte valeur patrimoniale. Les travaux envisagés visent à restaurer une portion particulièrement touchée avec des techniques innovantes.

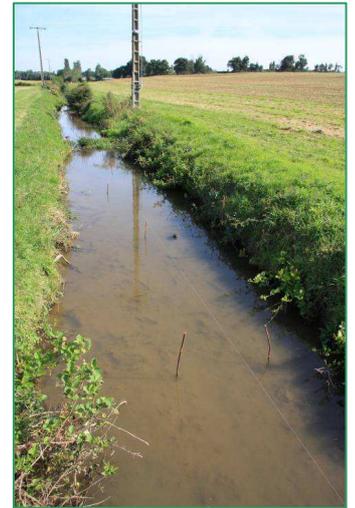
Magnerolles avant aménagement
(photo : SM Haut Val de Sèvre)

Avant : lames d'eau faibles, fonds homogènes et colmatés, habitat piscicole quasi-inexistant, ensoleillement maximal, incision du lit sur certaines zones, disparition des écrevisses pieds-blancs.

Apports d'une **couche hétérogène de granulats**. Les granulats sont issus d'une carrière de proximité (quelques km) afin de garantir la similarité du matériau avec le sous-sol du Magnerolles. Les granulats sont de **tailles variées** avec un maximum de 350 à 400 mm et déposés sur des **épaisseurs variables** en fonction de l'état du cours d'eau sur la portion considérée (de 5 à quelques dizaines de cm). Suppression des obstacles au niveau des radiers des buses.

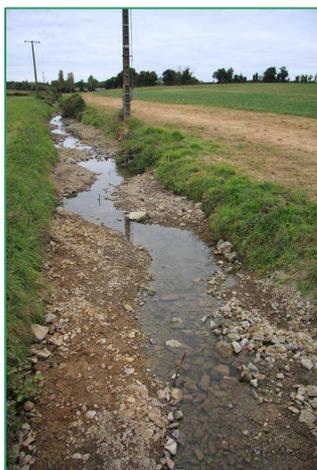
Après : cours d'eau reméandré avec une vitesse d'écoulement plus importante et une largeur plus petite.

Magnerolles après aménagement
(photo : SM Haut Val de Sèvre)
