ARASEMENT D'UN SEUIL SUR LES COMMUNES DE FOUQUEURE ET AMBERAC (16)

Les travaux ont été réalisés sur un bras de dérivation de l'Aume, sur les communes de Fouqueure et Amberac au niveau du pont Paillard.

Maître d'ouvrage : SIAH Bassin Aume Couture

Date des travaux : 26 juin 2008

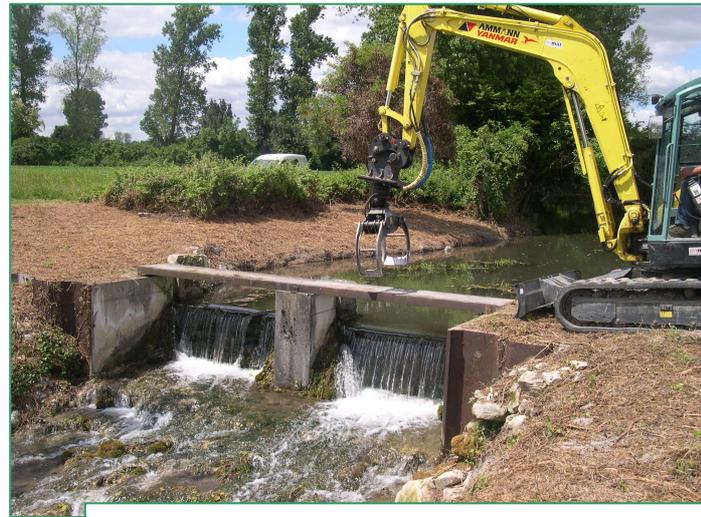
Avant : présence d'une retenue d'eau fortement envasée, eaux calmes, segmentation du milieu.

L'Aume avant travaux (photo : SIAH du bassin Aume Couture)

L'ouvrage était composé d'une partie mobile (empilement de poutres dans des glissières en béton) d'environ 80 cm de haut. Cette partie a été enlevée et le radier de l'ouvrage a été conservé. L'ouvrage est donc toujours présent, mais modifié et franchissable.

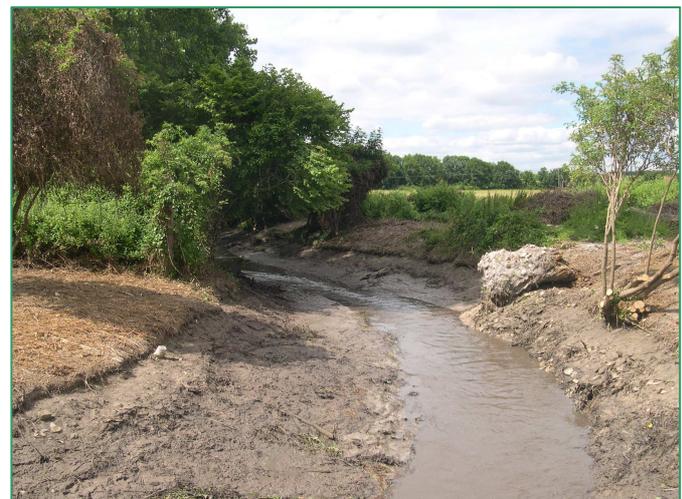
Après : écoulements plus naturels, diversifiés, réactivation du transport solide, reconnexion amont / aval.

On constate un retour des propriétés naturelles de la rivière. La continuité écologique est assurée et les écoulements sont réactivés. La végétation colonise de nouveau le milieu relativement rapidement. Les agriculteurs locaux soutiennent qu'un abaissement de la nappe a eu lieu en désaccord avec le syndicat.

L'Aume après travaux (photo : SIAH du bassin Aume Couture)
