## L'ARASEMENT DE LA DIGUE DE BWA SUR LA CORREZE A TULLE (19)

**Maître d'ouvrage :** Communauté de Communes Tulle et Cœur de Corrèze

**Date des travaux :** entre octobre 2008 et le printemps 2009

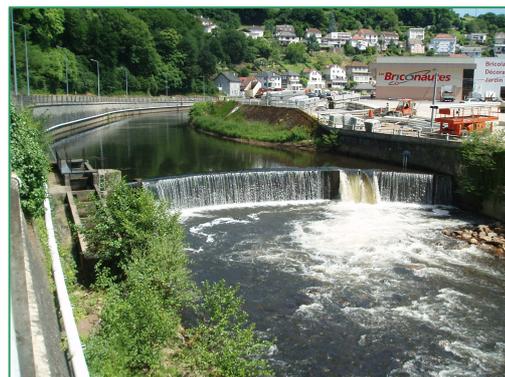
Digue BWA avant travaux (photo : Anne Chollet)

Il était construit en maçonnerie d'une longueur de crête de 30 m et une hauteur totale de 4.40m. Il présentait une hauteur de chute de l'ordre de 2,20 m pouvant atteindre 3 m par débit moyen. Le seuil était équipé d'une passe à poissons pour permettre la remontée des truites fario. Le remous de l'ouvrage s'étendait sur 520 m de long et une quantité importante de sédiments fins s'était accumulée dans la retenue.

- arasement partiel du seuil afin de diminuer la cote de crête de 214,60 à 212 m,
- mise en place d'une rampe en enrochements libres (stabilité du profil en long)
- terrassement et exportation des sédiments (4200 à 4800 m<sup>3</sup> de sable/vases),
- mise en place d'une série d'épis déflecteurs en rive droite en amont du seuil,
- protection en génie végétal des berges en amont du seuil sur un linéaire d'environ 600 m.

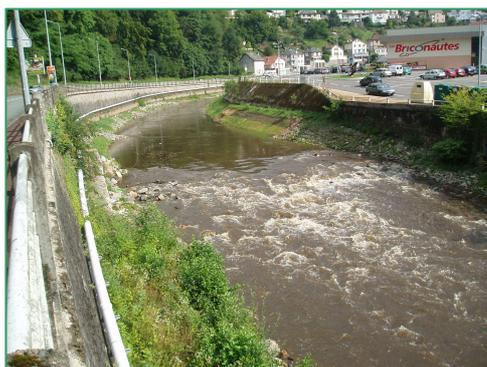
Il est déjà constaté une amélioration sensible de la qualité du fond du lit en amont et en aval de la retenue liée au transport des sédiments. La suppression de l'obstacle rend cette portion de cours d'eau totalement accessible aux poissons et aux usagers (pêcheurs, canoë kayak). L'augmentation des apports sédimentaires contribue à limiter le déficit antérieur.

Après travaux (photo : Anne Chollet)

Mis en place dans un délai très court, les épis ont été réalisés avec des blocs trop gros et présentaient un profil trop agressif. Lors d'une crue un peu forte, les épis ont joué le rôle de déflecteur en renvoyant les écoulements sur la protection de berge récemment installée. Cette erreur de mise en place a nécessité la correction du profil de certains épis et la reprise d'une partie de la protection de berge. Dans la mesure du possible, il est souhaitable de garder une période d'observation entre l'arasement, la construction des épis et la réalisation des protections de berges en génie végétal.
