**Détermination des coûts de référence des travaux de  
restauration hydromorphologique des cours d'eau  
et conception d'une base de données de projets  
et d'un outil d'estimation  
du coût du volet hydromorphologie  
des programmes de mesures 2016-2021**

**Rapport, missions 1 et 2 - 20 mars 2014**

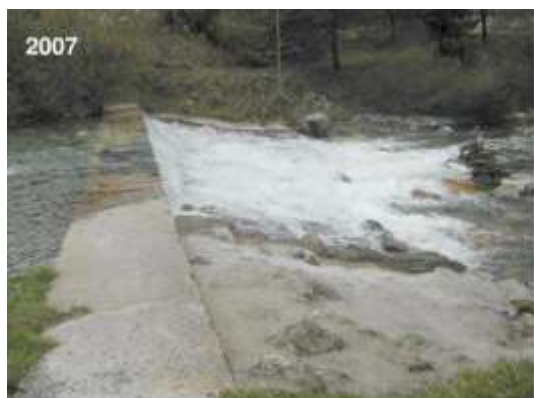
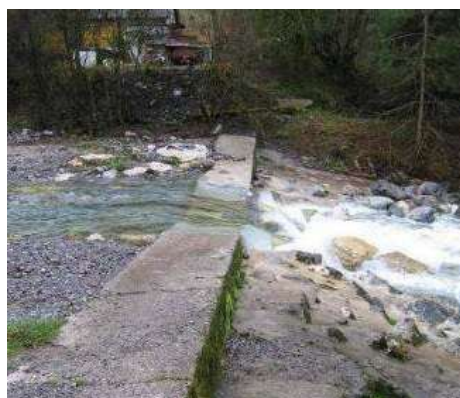
### Exemple : Réaménagement de trois seuils sur le Chéran

Photo avant et après travaux (source : Syndicat Mixte Interdépartemental d'Aménagement du Chéran)

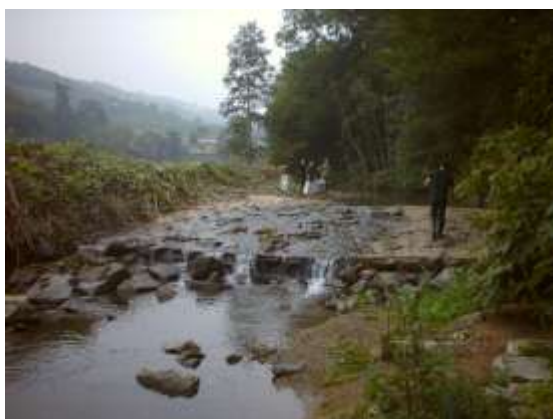
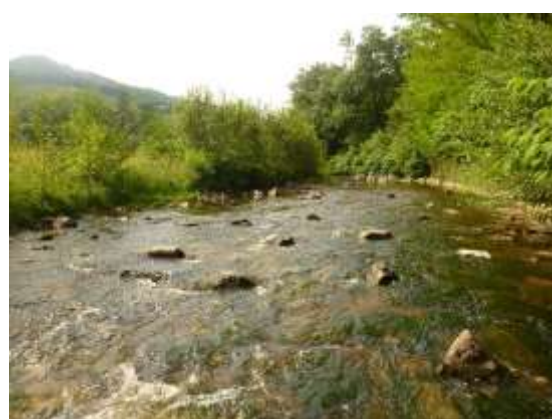
Exemple : Rétablissement de la circulation piscicole sur la Brévenne en aval du lieu-dit la Rochette  
Photo avant et après travaux (source : Syndicat de Rivières Brévenne-Turdine SYRIBT)

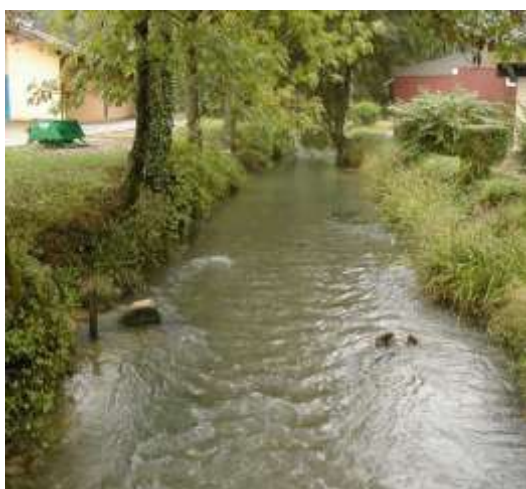
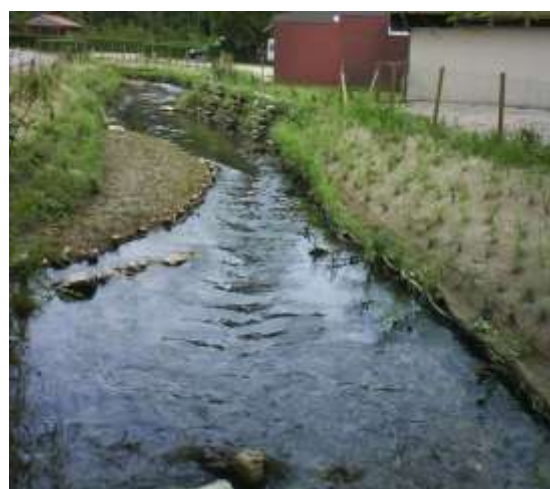
### Exemple : Renaturation du Merloz

Photo avant et après travaux (source : Syndicat Intercommunal d'Aménagement Mise en Valeur de l'Ange et de l'Oignin)

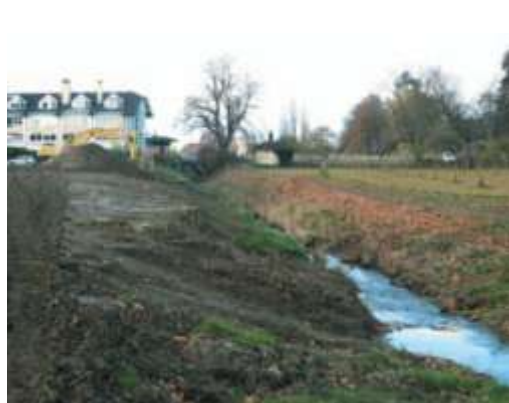
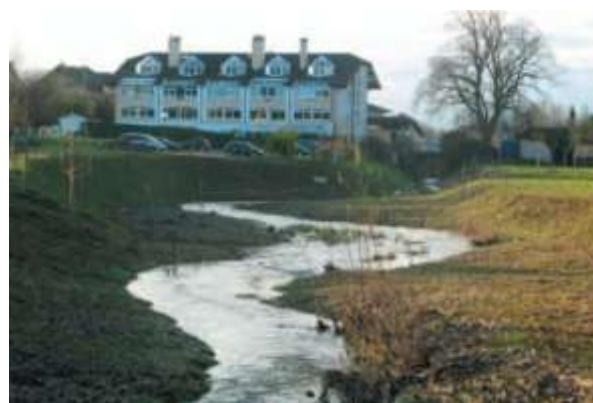
Exemple de reméandrage : Restauration de l'Hermance dans la traversée du bourg de Veigy-Foncenex

Photo avant et après travaux (source : Syndicat Mixte des Affluents du Sud Ouest Lémanique)

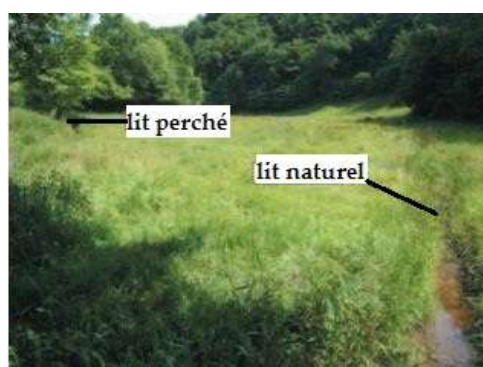
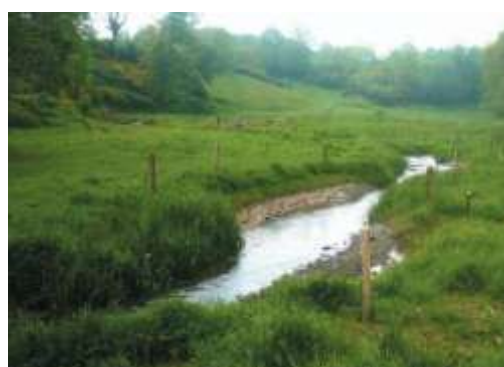
Exemple de retour du cours d'eau dans son talweg d'origine : Retour de la Doquette dans son talweg d'origine

Photo avant et après travaux (source : Fédération de la Manche pour la pêche et la protection du milieu aquatique)

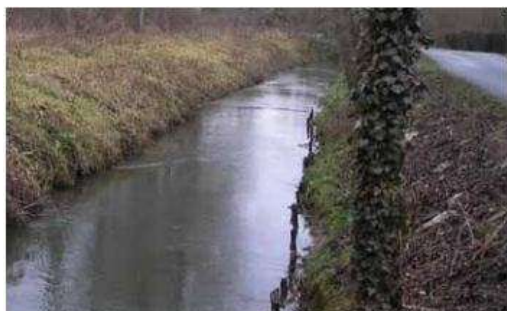
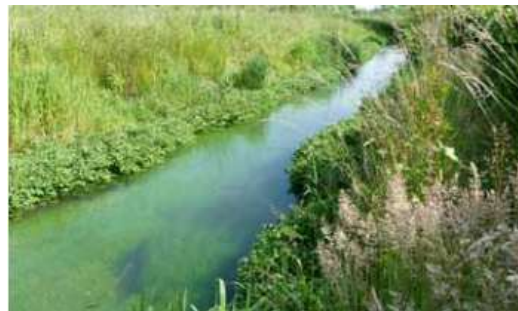
### Exemple : Restauration de la Trie

Photo avant et après travaux (mais avant repousse) (source : Communauté de Communes du Vimeu Vert)
