# Proposition pour la réhabilitation de cale bateau dans le marais

## 1. Le Vanneau-Irleau - Le Pont des Essarts; rive gauche en aval du pont

# Réhabilitation cales bateaux - Commune de Irleau - 'Le Pont des Essarts'

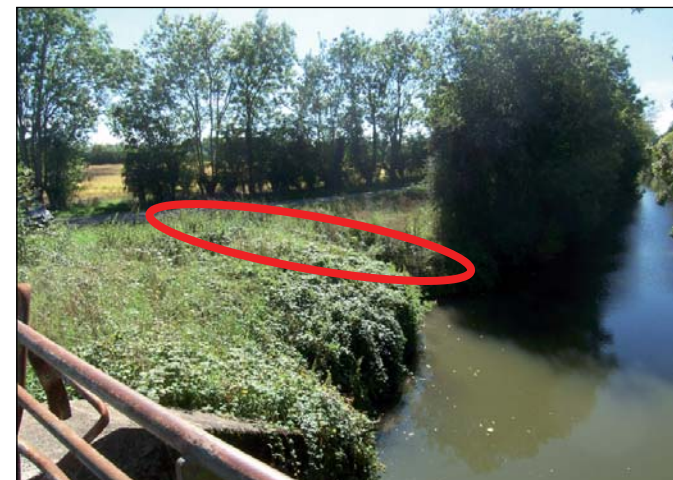
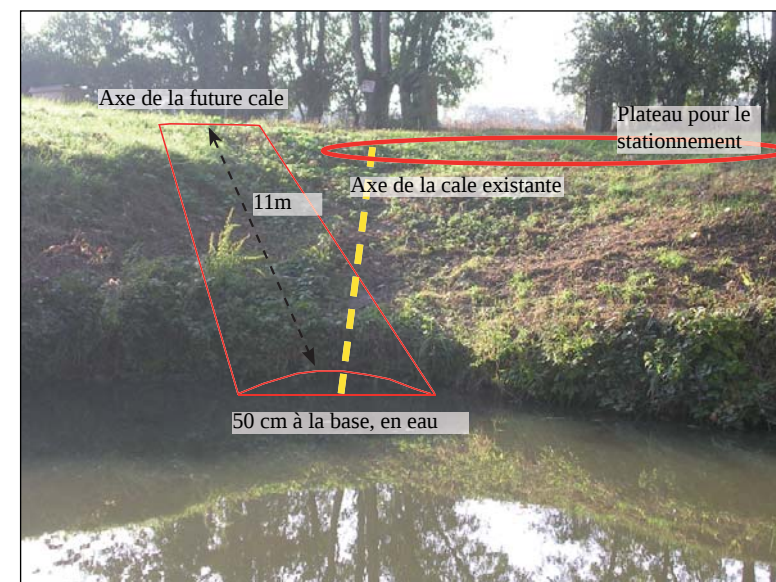
## État des lieux

La cale, utilisée à son origine, n'est plus fonctionnelle et se dégrade. Or l'utilité de cette cale est importante. L'axe actuel perpendiculaire à la berge ne permet pas de manoeuvres aisées. Par conséquent, un réaménagement de l'axe de mise à l'eau doit pouvoir offrir un angle favorable au sein de l'espace disponible

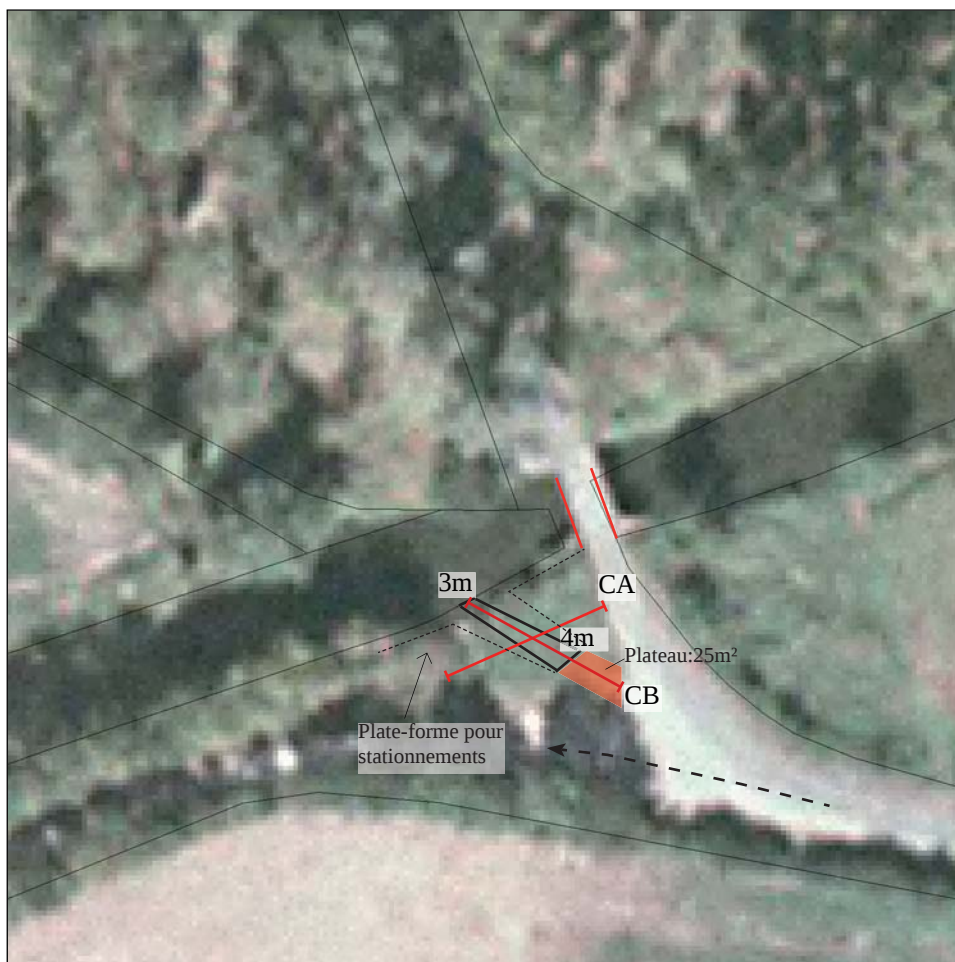
## Proposition d'aménagement de la cale

Reprofilier la cale en tenant compte d'une modification de l'axe d'engagement des véhicules, ce qui induit un travail de talutage léger de part et d'autre de la cale sans besoin d'exporter ou d'importer de terre végétale complémentaire;  
Renforcer la surface de revêtement de la cale par la mise en place d'un mélange terre-pierre (réalisé sur site avec une terre végétale locale);  
La base de la berge en aval de la future cale ne subira aucune modification sur son profil existant.

A la suite des travaux, un semis pour couverture végétale temporaire sera mis en place en attendant l'apparition et l'implantation complète d'une végétation spontanée

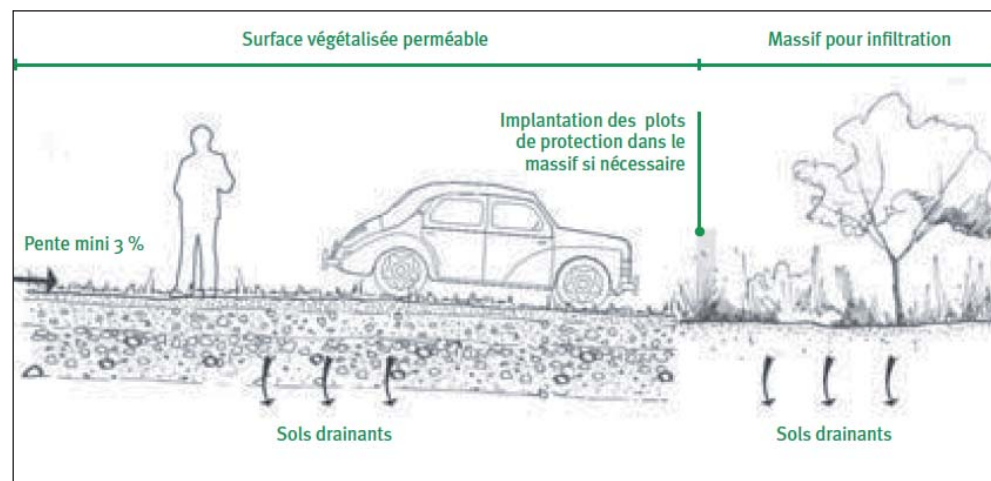
Coupe de principe d'un mélange terre-pierre couvert d'un mélange prairial

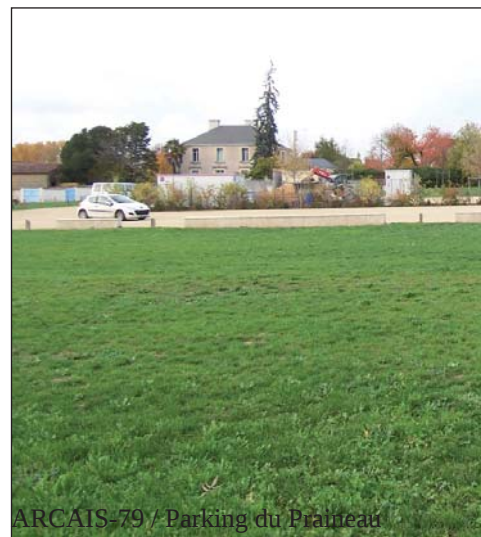
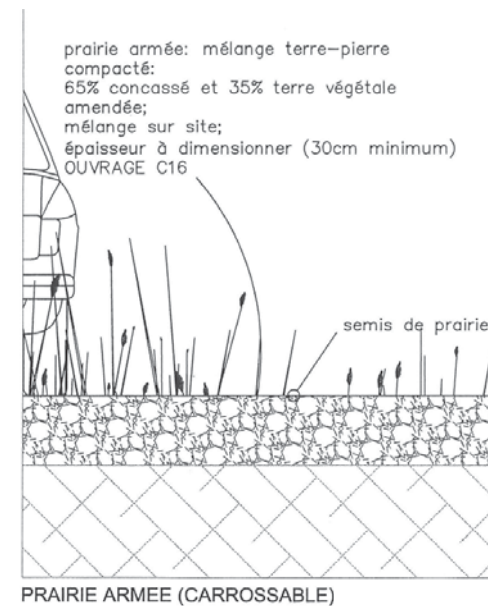
Exemple de réalisation d'une prairie armée

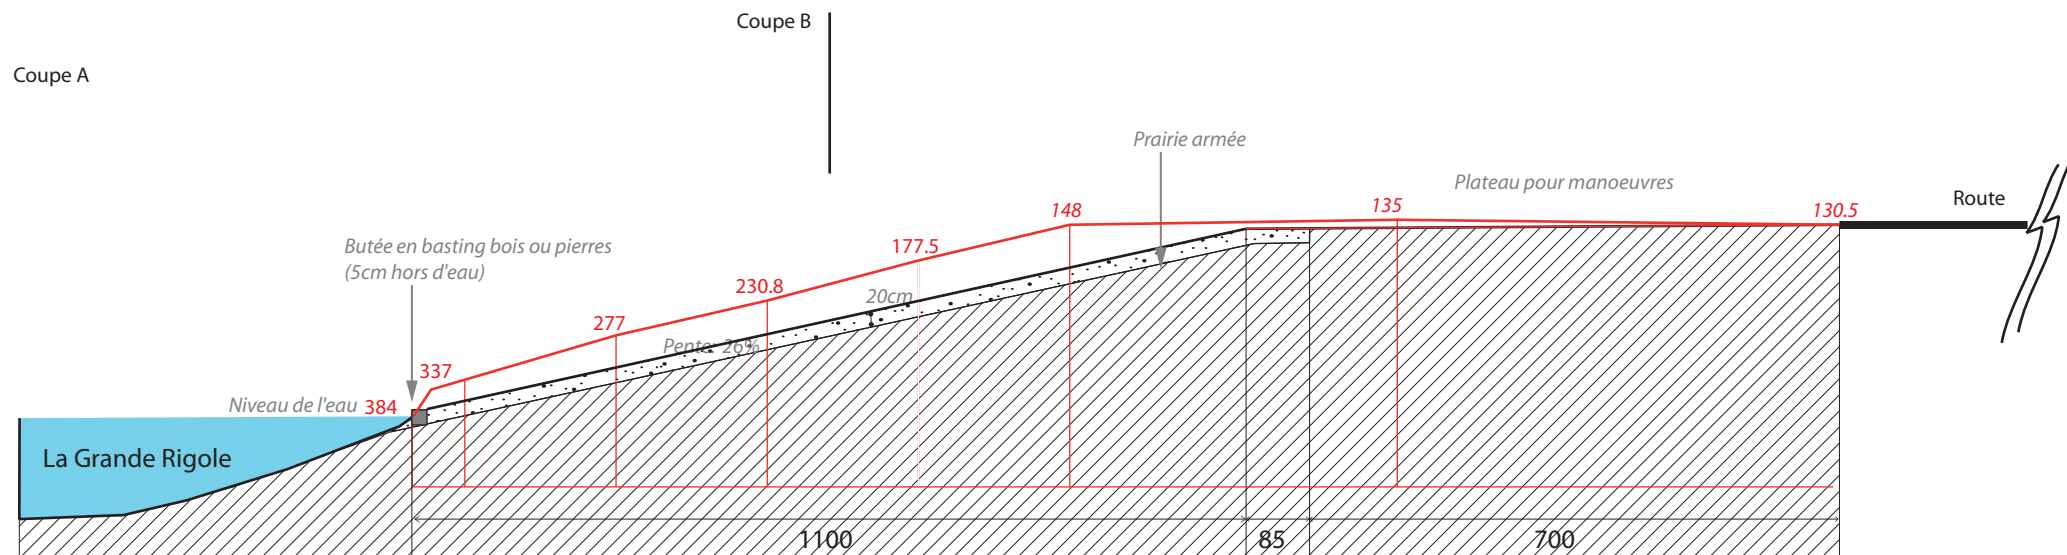
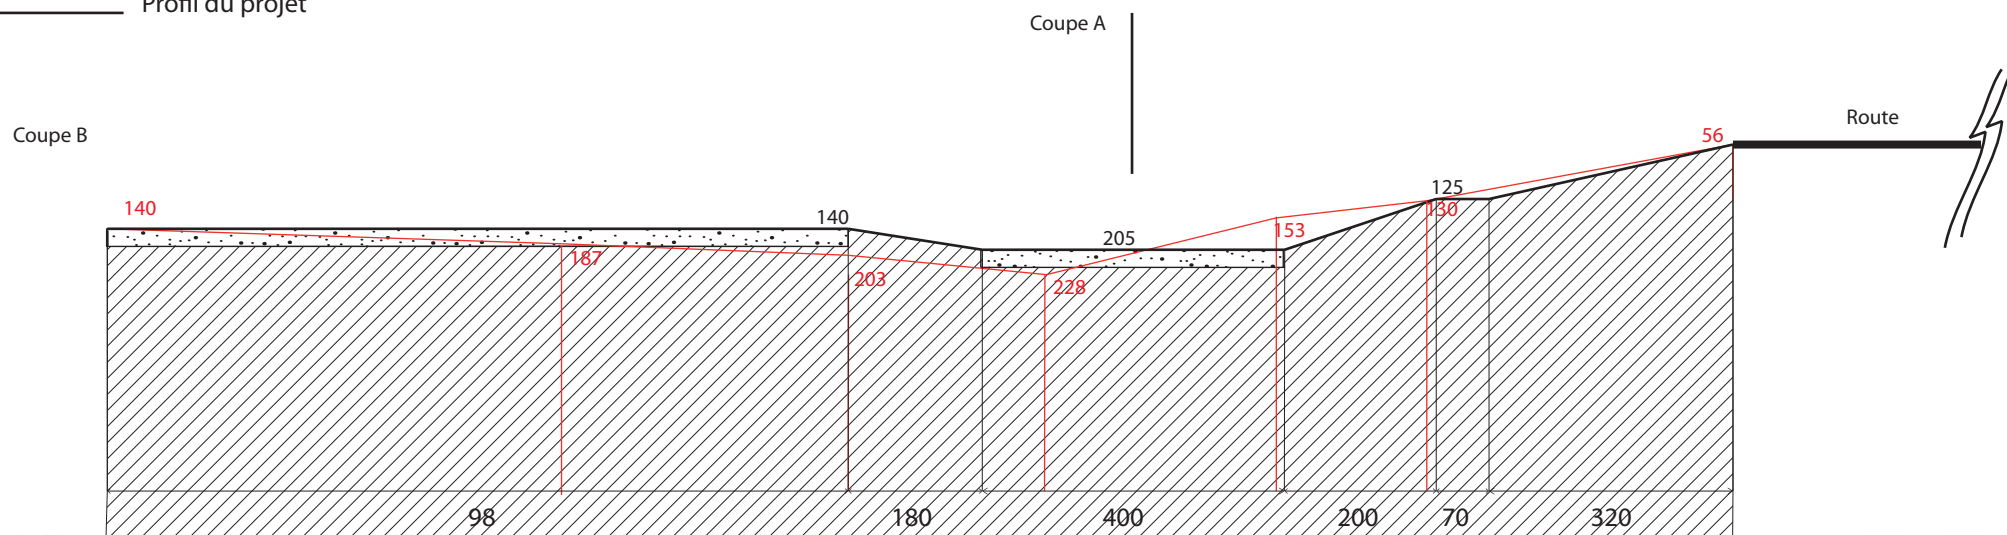
## COUPE - éch:1/100 - unité en cm

— Profil de la cale existante

— Profil du projet
