Cisse "Info'eau" n°11

3^{ème} trimestre 2014

Mise en place d'une gestion coordonnée des ouvrages

Suivi des travaux sur le bassin de la Cisse

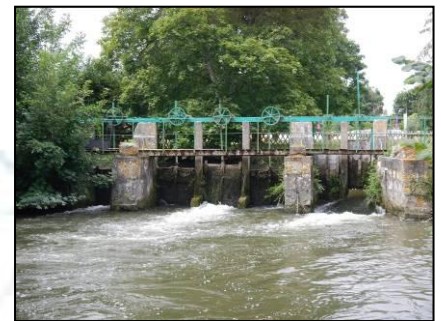
La Cisse et ses affluents principaux comptent 41 ouvrages de retenue mobiles auxquels viennent s'ajouter les nombreux seuils artificiels.

A l'heure actuelle, aucune coordination n'encadre l'ouverture de ses ouvrages qui est réalisée de façon ponctuelle, souvent en réaction à des fortes montées d'eau.

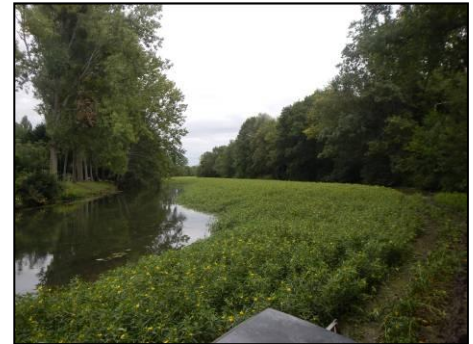
L'arrachage de 3 000 m² a été réalisé par l'entreprise ENERGIS NAUTIC à l'aide de l'engin amphibie MOBITRAC.

Cet arrachage a été effectué sur les deux bras rives gauche et droite afin de rétablir un écoulement plus important sur ces deux bras et ainsi favoriser les dépôts vaseux sur la partie centrale. La Jussie, une fois arrachée, est transportée chez un agriculteur du secteur afin d'être épandue dans les champs.

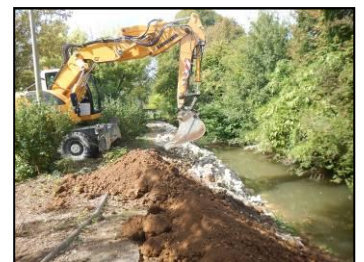
Les travaux se sont déroulés en plusieurs étapes :

- ➔ coupe de l'ancienne ripisylve composée essentiellement de noisetier par les agents du SMB CISSE ;
- ➔ arasement du mur ;
- ➔ apport et pose des matériaux minéraux et terreux pour la création de la nouvelle berge ;

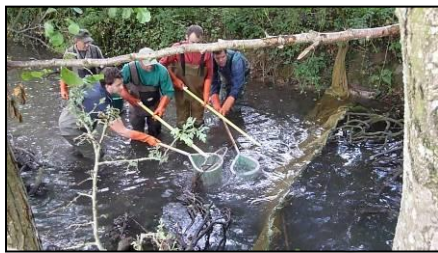
Un champ électrique créé entre 2 électrodes vient inhiber les actes volontaires du poisson (anesthésie motrice). Selon l'emplacement du poisson par rapport à l'électrode, il est même possible de provoquer une nage forcée directionnelle (électrotaxie). De cette façon, on arrive à attirer les poissons vers une électrode où ils pourront être capturés à l'aide d'une épuisette.

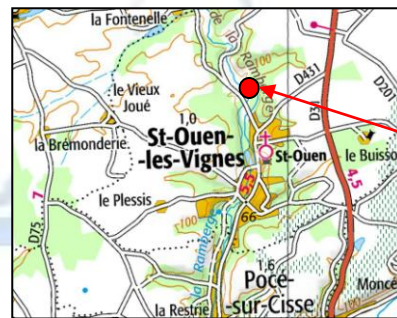
La Remberge au lieu-dit de la Longueterie.

Site concerné par des travaux d'arasement d'un ouvrage, d'abaissement de la ligne d'eau et d'une diversification des habitats et des écoulements. Travaux réalisés en 2012.

Résultats (chiffres des individus prélevés lors de la pêche de 2011 et de 2014):

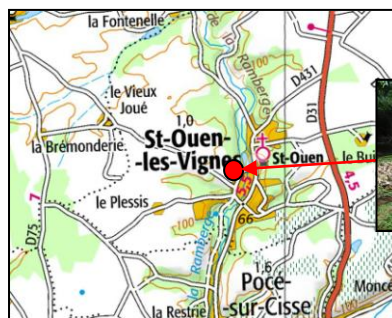
La Remberge au lieu-dit de Pont Chalet.

Site de suivi des populations piscicoles depuis le 2006. Ce tronçon de Remberge a été concerné par des travaux de recharge granulométrique courant 2008, et qui avait pour objectif de diversifier les habitats piscicoles et les écoulements.

Résultats (chiffres des individus prélevés lors de la pêche de 2010 et de 2014):

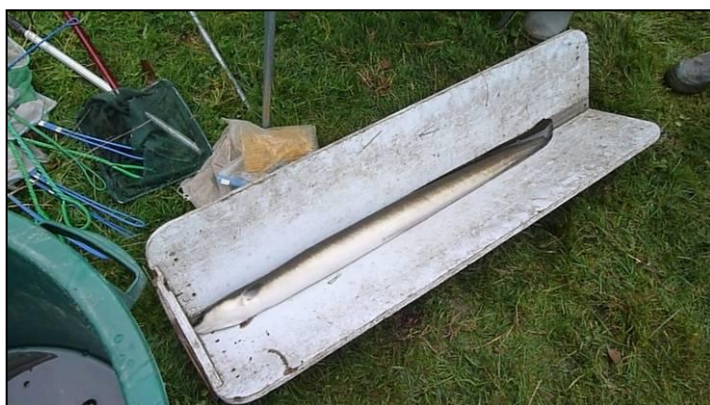
A l'image de cette Anguille Européenne prélevée lors de la pêche électrique, tous les poissons sont mesurés et pesés avant d'être relâchés dans le cours d'eau.

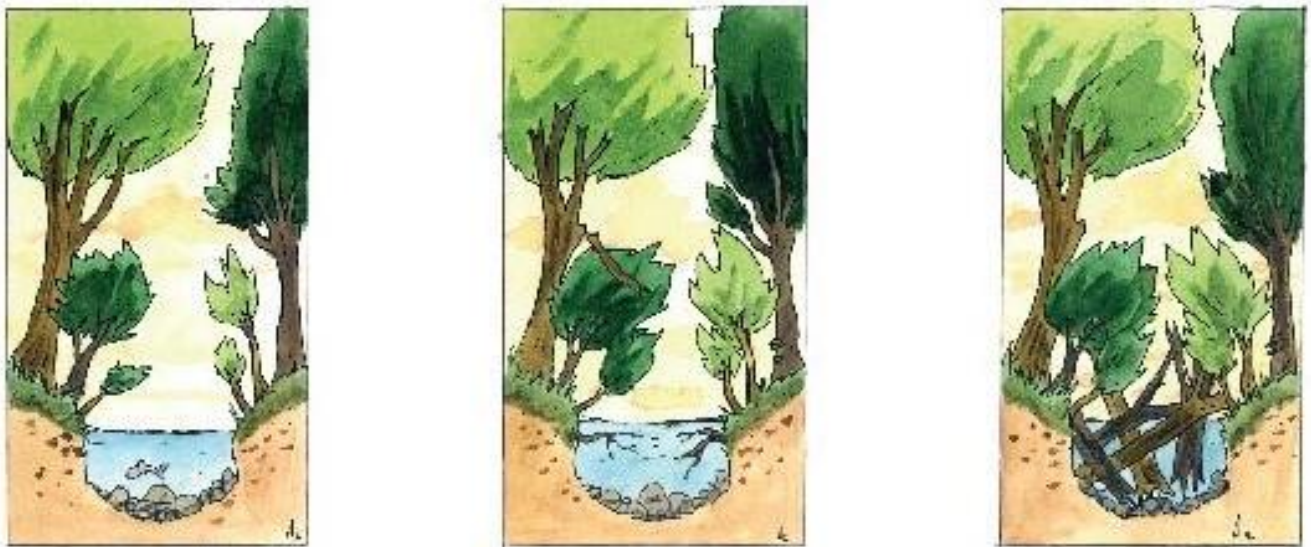
Evolution de la ripisylve en cas de non-entretien
