re-naturer le bassin du Loing

Déversoir de l'ancien moulin de Chalette-sur-Loing

Historique et usage de l'ouvrage

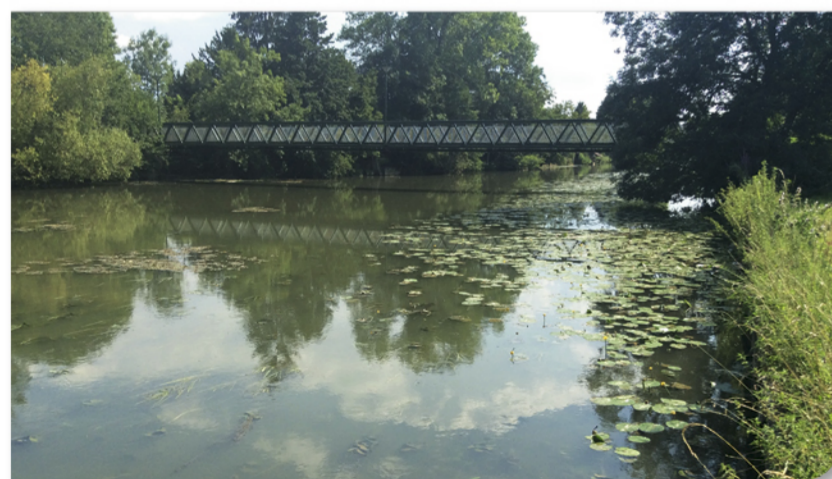
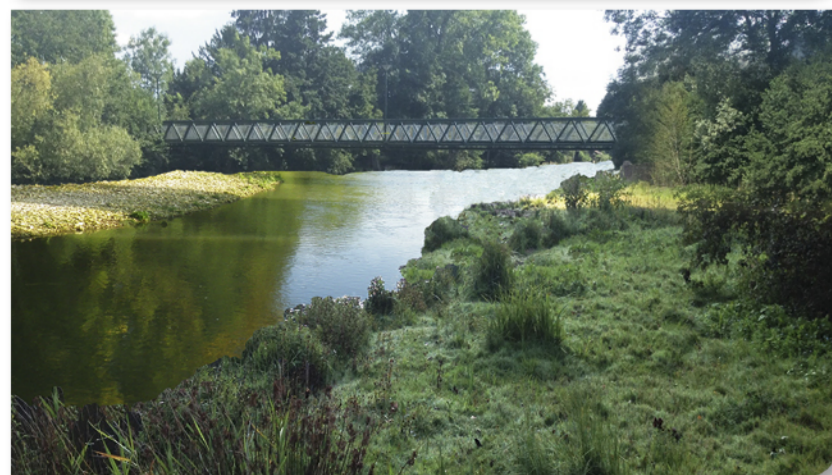
Photomontage avant/après

Interprétation non contractuelle.
