Reconquête des milieux aquatiques
par la Communauté de communes Vienne et Gartempe :

**Présentation des travaux de restauration
de la Pargue et des actions de sensibilisation
menées dans le cadre des contrats territoriaux.**

Dossier de presse

27 juin 2018

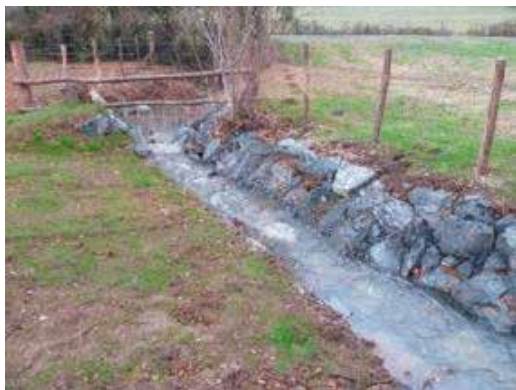
Aménagement d'un abreuvoir stabilisé au lieu-dit « Chez Pinguet »

L'abreuvoir a été aménagé en complément de la mise en défens des berges sur une distance d'environ 200 mètres (une partie en clôture fixe et une partie en clôture amovible électrique).

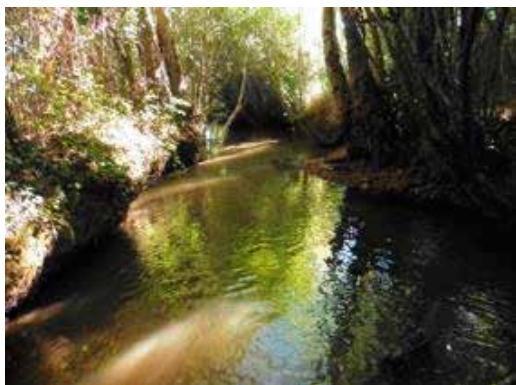
Avant travaux : écoulements lents et homogènes

Renaturation du lit entre les lieux-dits « le Terrier » et « Chez Pinguet ».

300 mètres de linéaires ont été traités en 2016. Ces travaux se sont poursuivis en 2017.

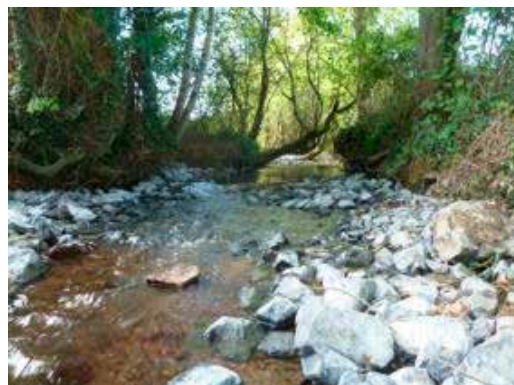
Après travaux : écoulements diversifiés avec alternance radiers, plats et fosses

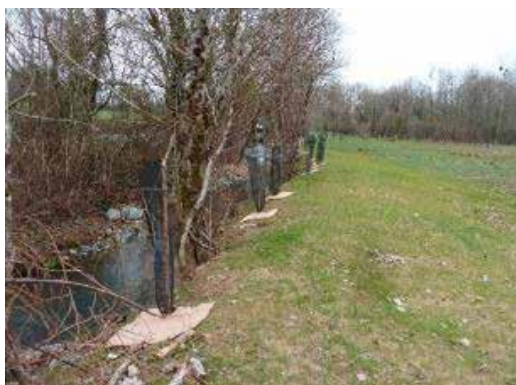
Plantation de ripisylve au niveau du lieu-dit « Chez Pinguet » et du lieu-dit « Le Grand Champ ».

La ripisylve a été intégralement replantée avec des espèces autochtones d'origines françaises sur une longueur totale d'environ 230 m.

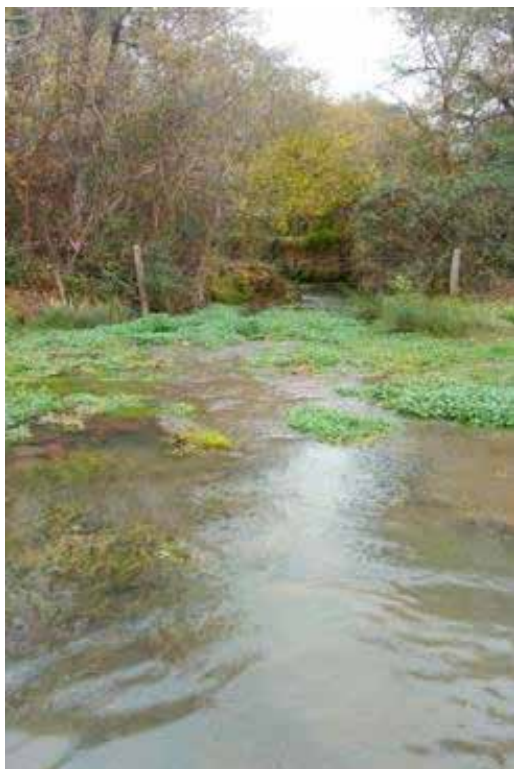
*Herbier de jussie sur radier
avant intervention en 2015*

Présente sous forme d'herbiers disséminés sur des zones de piétinement de bovins mais également sur des radiers, la jussie a été arrachée sur un linéaire de 400 m. Les agents procèdent désormais à un contrôle annuel jusqu'à la fin du contrat.

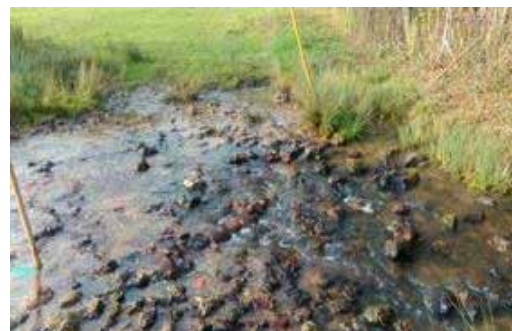
Radier après intervention

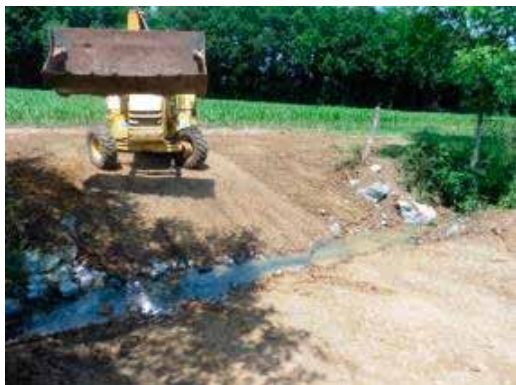
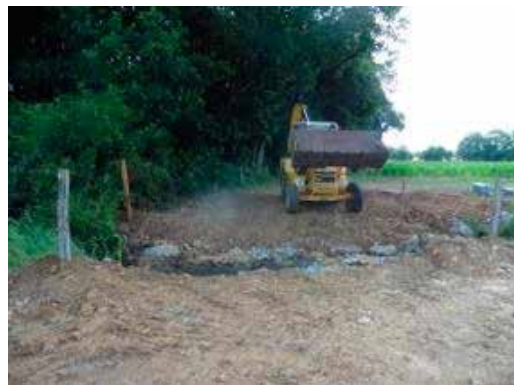
Aménagement de trois abreuvoirs au lieu-dit « Chantegrelière »

Finalisation d'abreuvoirs stabilisés sur deux berges

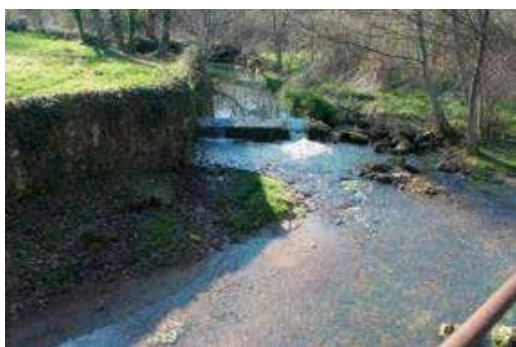
Seuil et gué avant travaux

La fosse d'affouillement a été comblée et un radier a été reconstitué pour permettre le franchissement de l'obstacle par les espèces aquatiques. Le passage à gué en aval immédiat a été stabilisé.

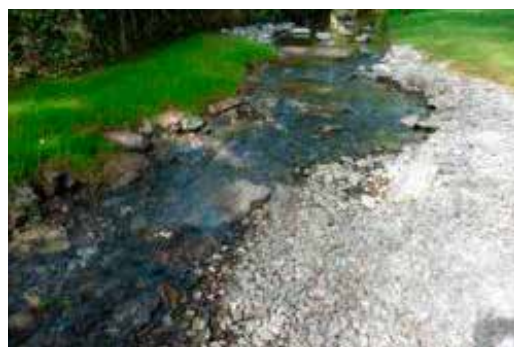
Seuil et gué après travaux

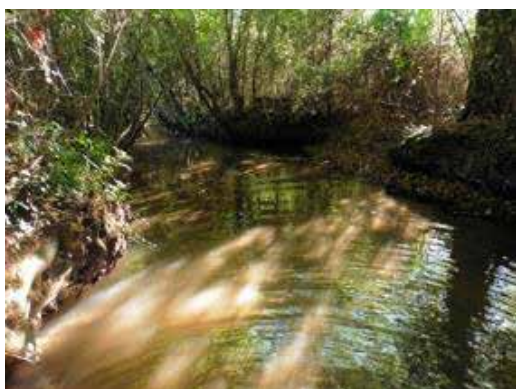
Avant travaux : écoulements lents et homogènes

Les travaux entamés en 2016 ont été finalisés. Environ 200 mètres de lit supplémentaires ont été renaturés en 2017.

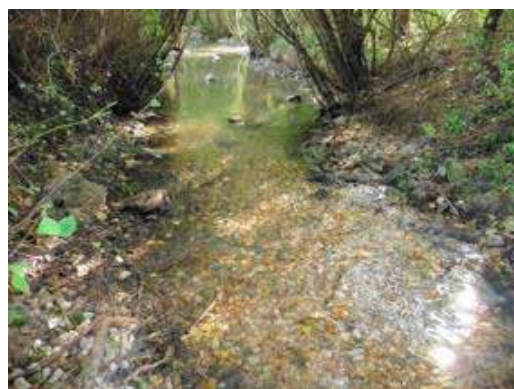
Après travaux : écoulements diversifiés avec alternance radiers, plats et fosses. Du gravier alluvionnaire a été ajouté comme support de fraie.

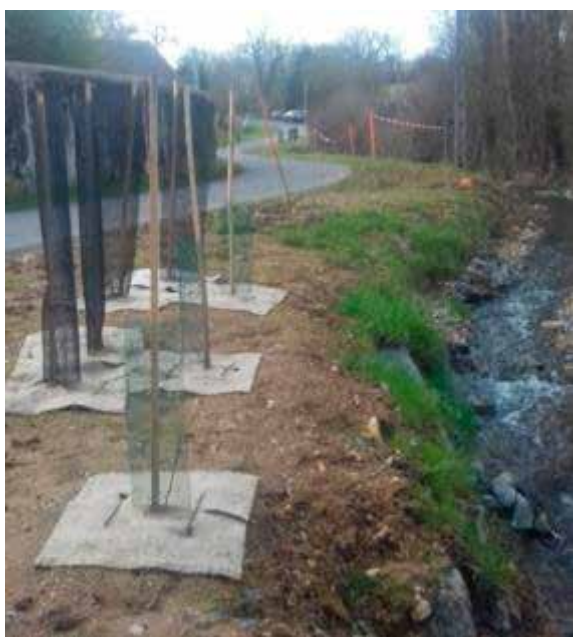
Restauration et entretien de la ripisylve au niveau du lieu-dit « Sazat »

La ripisylve a été replantée sur une longueur totale d'environ 140 mètres. Les plantations réalisées les années passées ont également été entretenues.
