## RESTAURATION D'UN RUISSEAU RECALIBRE SUR LA COMMUNE DE FRESSINES (79)

Les travaux ont été réalisés sur le Mayolle, affluent du Lambon.

**Date des travaux :** novembre 2009

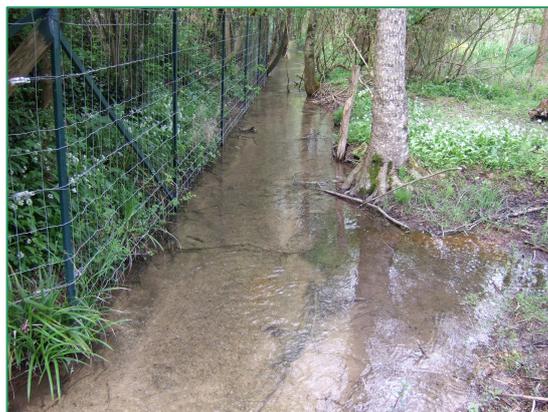
Mayolle avant restauration (photo : ARLA)

**Avant:** Portion rectiligne peu intéressante pour l'accueil de la faune piscicole

Mise en place de blocs rocheux en épis pour diversifier les écoulements et pour décolmater le lit. Mise en place de blocs pour former des abris pour la faune aquatique.

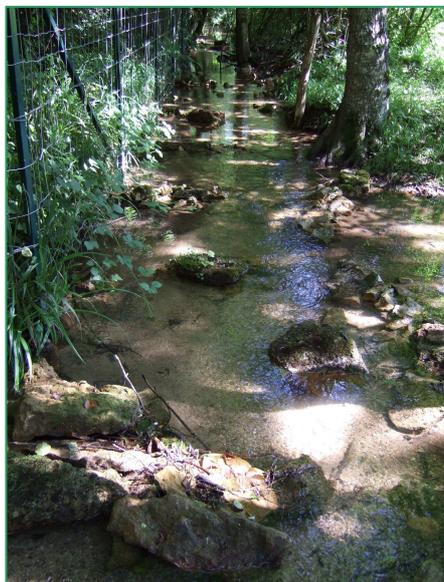
**Après :** Milieu dynamisé et possédant un potentiel d'accueil

Mayolle après travaux (photo : ARLA)

Chaque aménagement en pierre réalisé relève du positif : une alternance de petites fosses et de radiers est de nouveau visible. Pour bonifier les aménagements, l'apport de nouveaux blocs et d'un substrat adapté au frai de la truite fario seraient un plus. Un abreuvoir sera aussi à mettre aux normes.
